**ATENDIMENTOS EMERGENCIAIS EM PETRÓPOLIS**

**MAIO DE 2022**

**Deslizamento na Rua Ingelhein - Bingen**

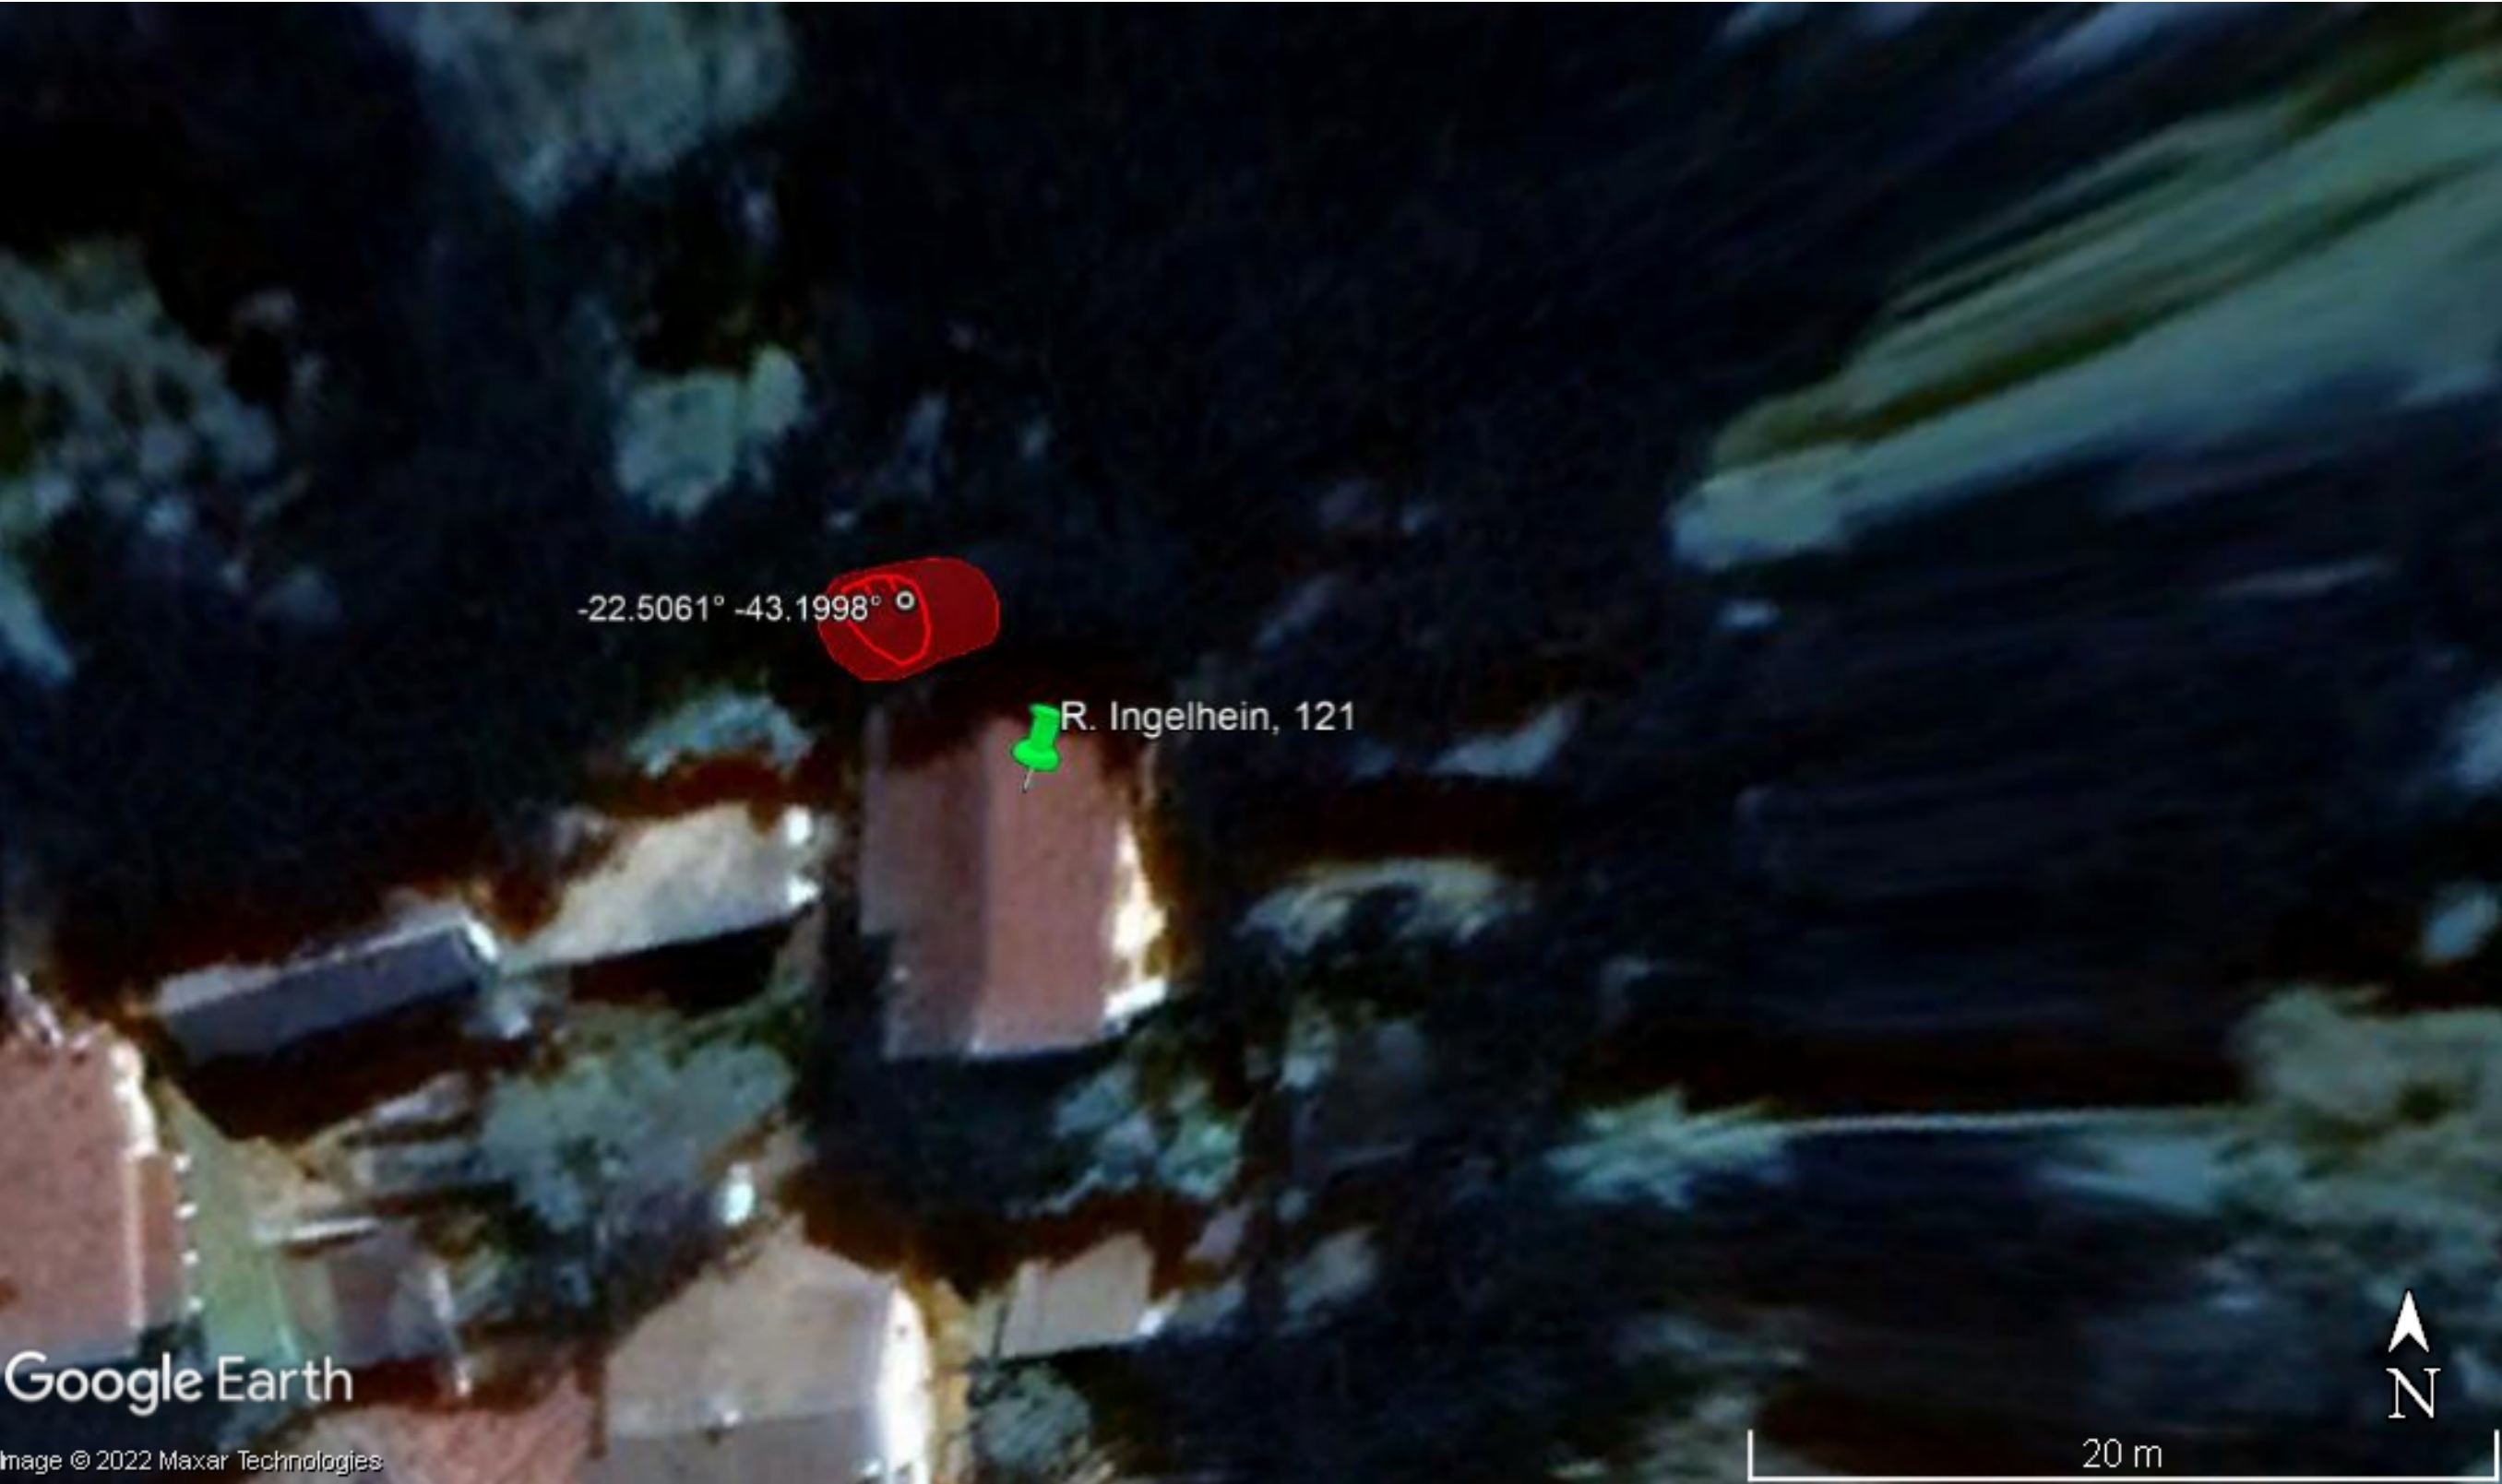
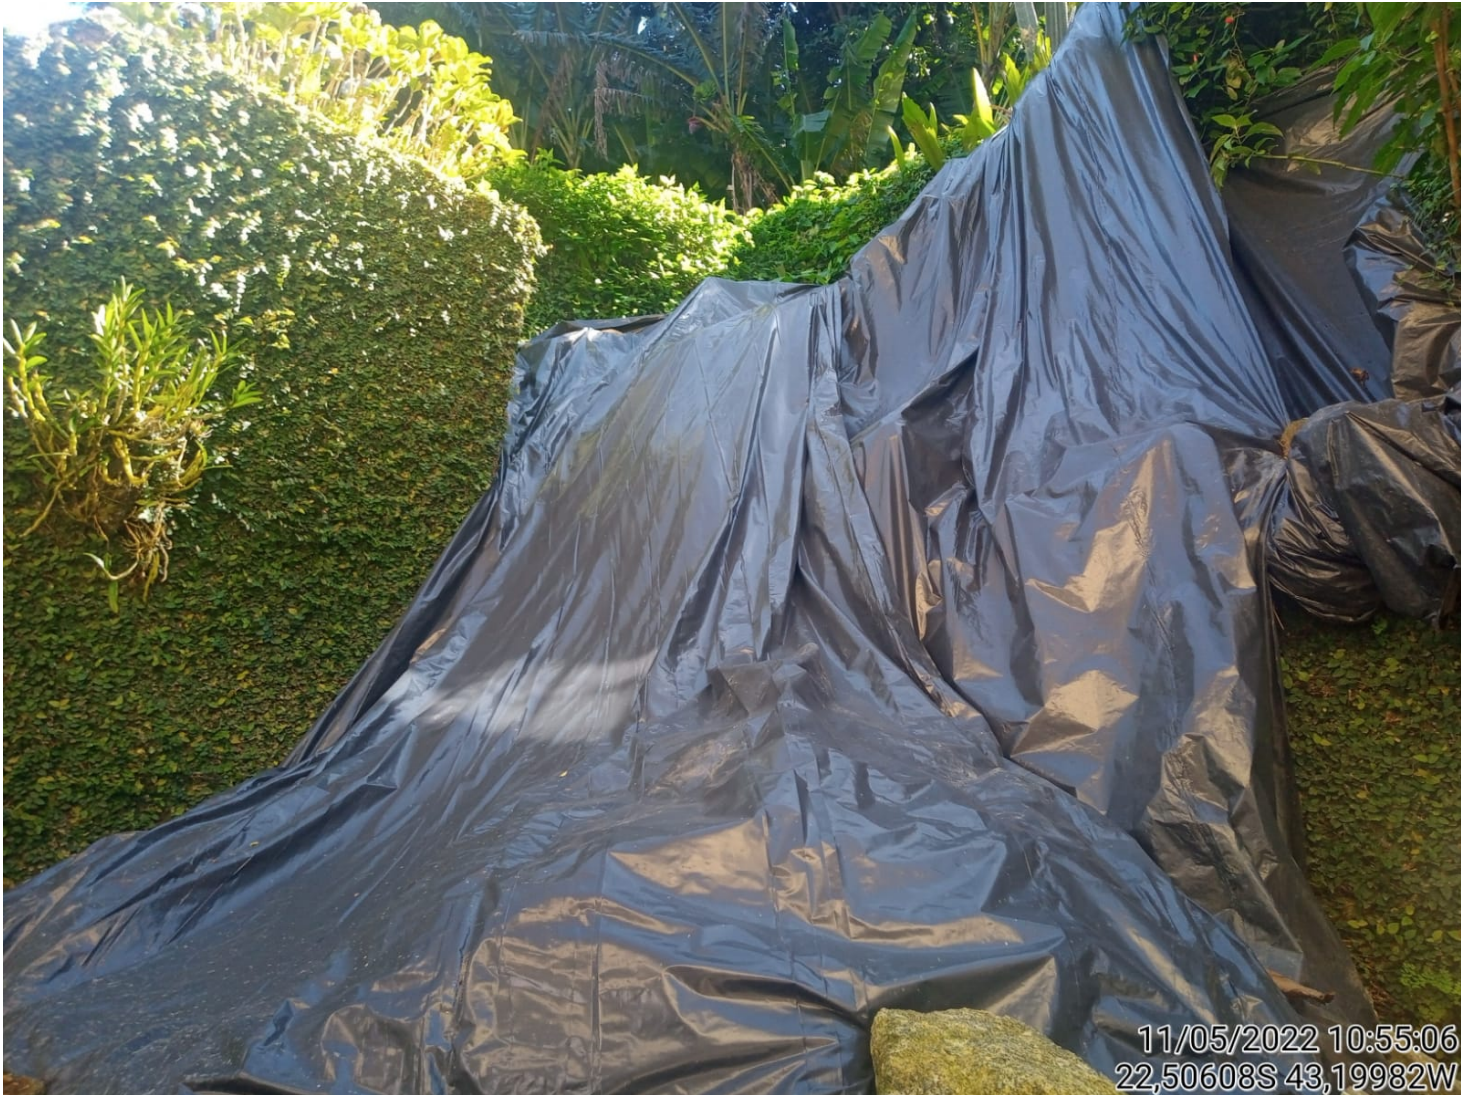
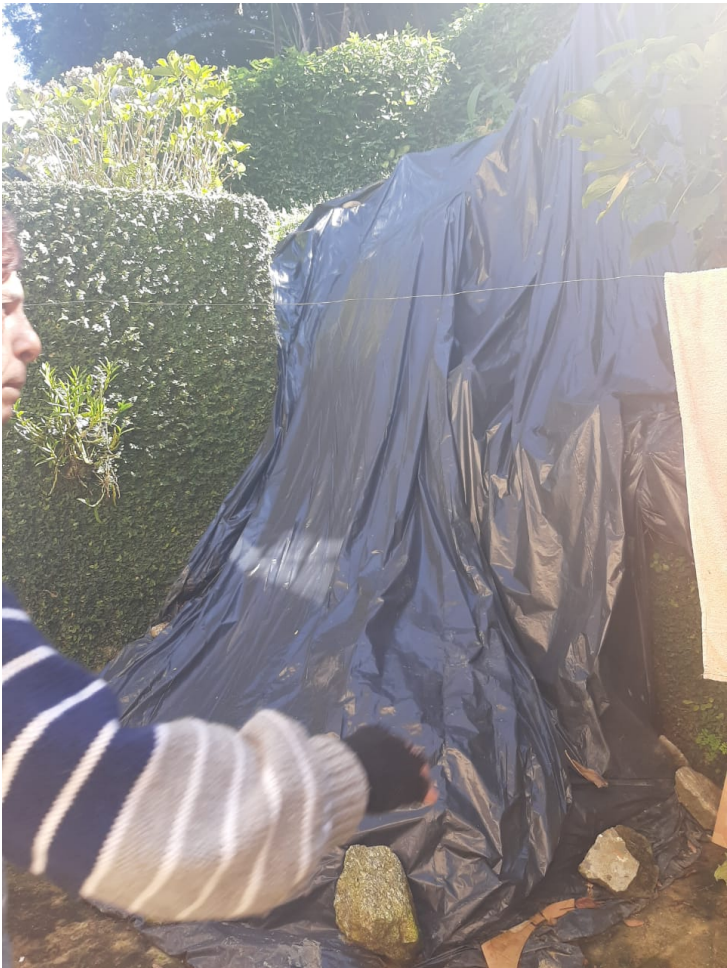
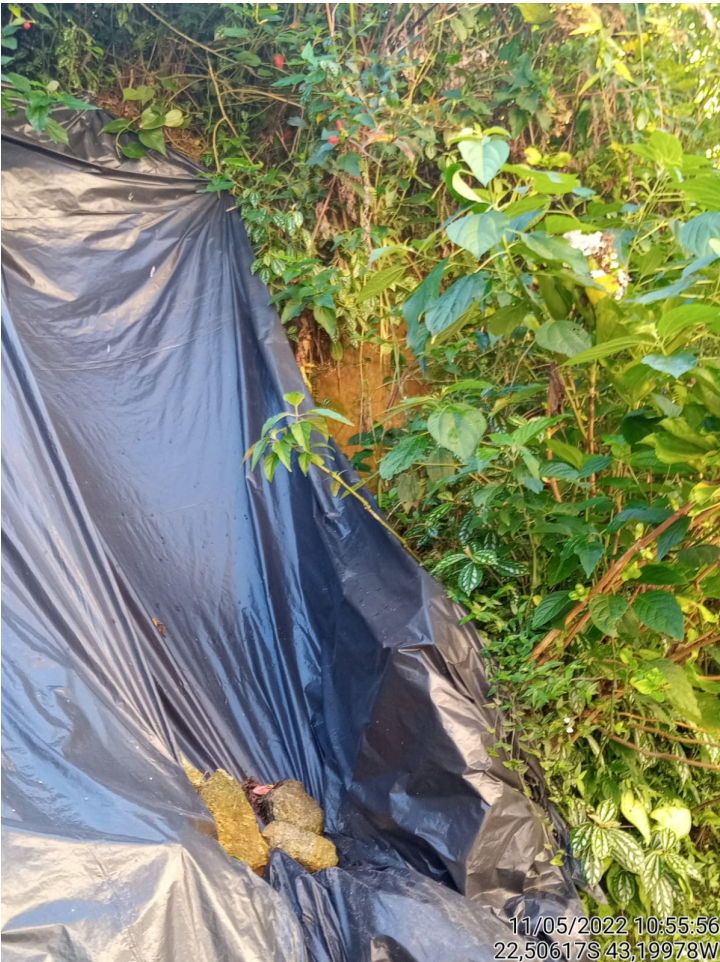
Ocorrência de deslizamento na Rua Ingelhein N° 121 Vila Manoel Coelho, bairro Bingen que está relacionado ao evento do dia 15/02/2022, sem registro de óbitos ou feridos. O deslizamento é do tipo planar raso de solo residual maduro que atingiu parte do quintal. O morador colocou uma lona para retardar a infiltração de água no local. A distância da casa para o talude é de 4 metros e a vegetação presente é de porte pequeno. O talude apresenta aproximadamente 3,2 metros de altura, 2,6 metros de extensão lateral e uma inclinação de 75°. Observa-se que o processo encontra-se ativo e em processo de evolução, podendo ser acelerado em casos de chuva, porém sem risco de atingir a residência.
