**ATENDIMENTOS EMERGENCIAIS EM PETRÓPOLIS  
MAIO DE 2022**

**Projeto e fotografia: Equipe NADE / DRM-RJ**

**Deslizamento na Servidão Duque de Caxias, 248 - Bingen**

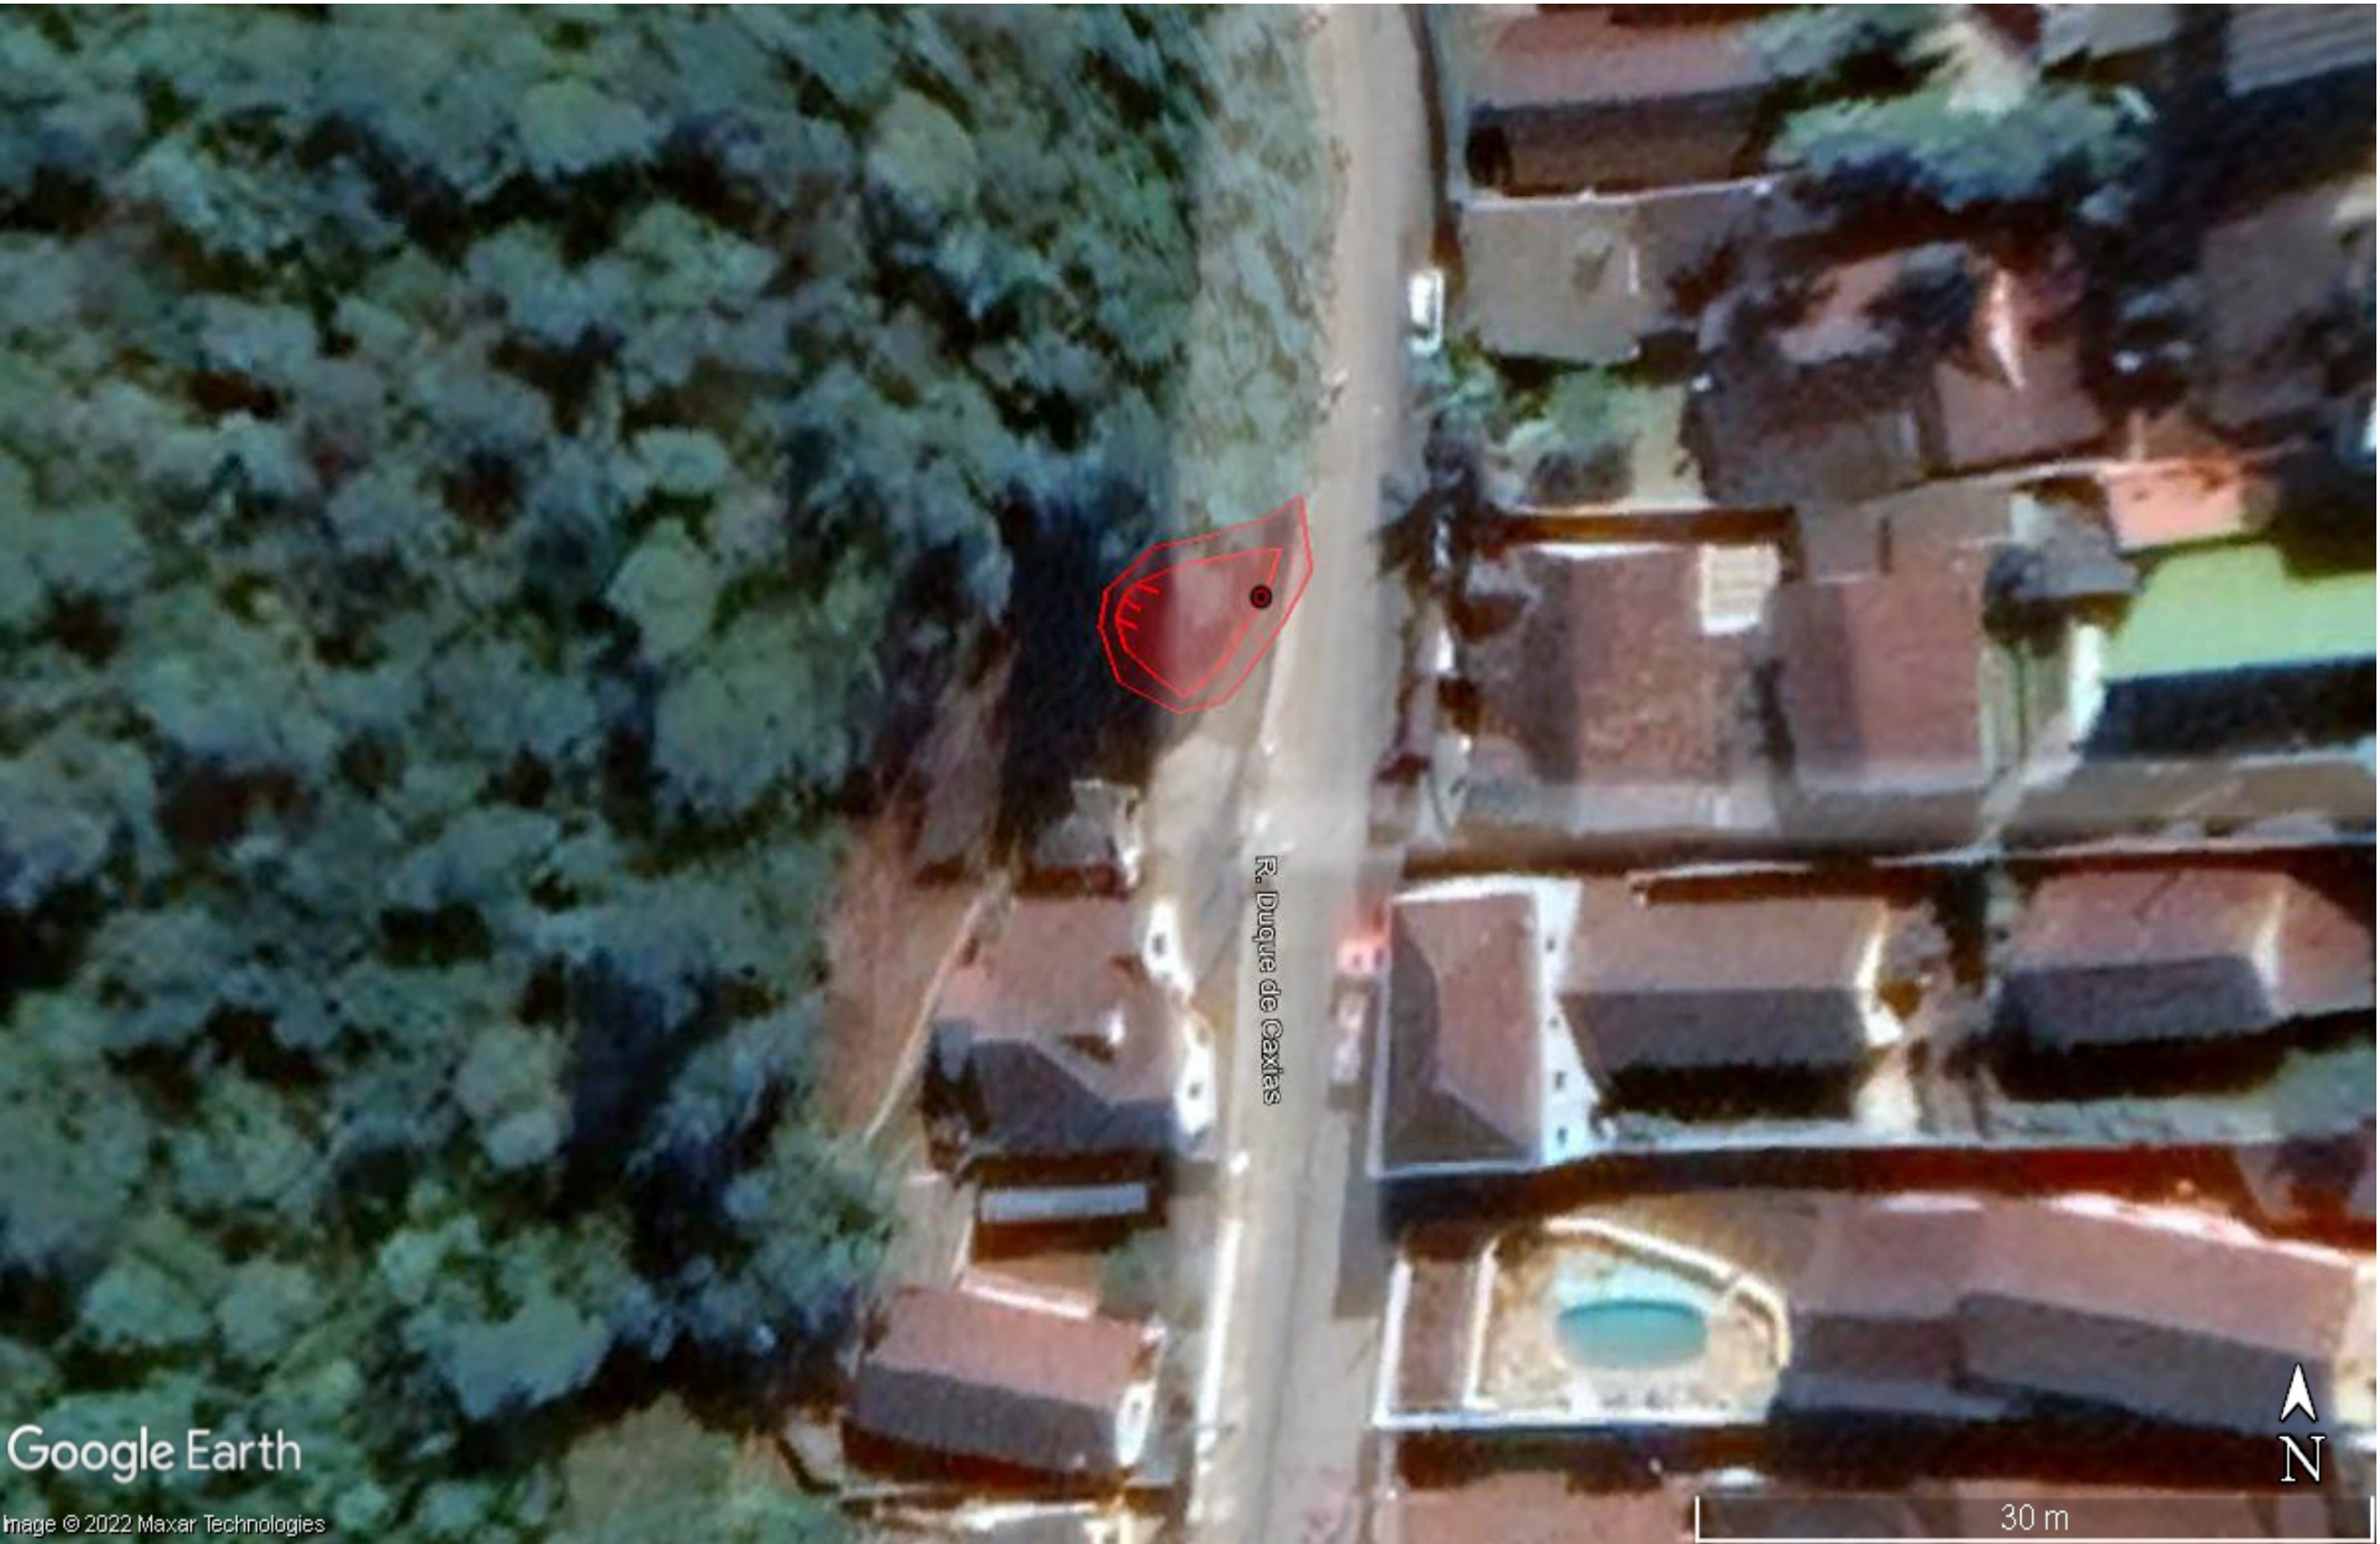
Ocorrência de deslizamento planar deflagrado no dia 15/02/2022 na Servidão Duque de Caxias, no bairro Bingen, sem registro de vítimas. A cicatriz do deslizamento apresenta extensão de aprox. 5 metros de altura e seis de extensão na base, onde a crista apresentou 2 metros com angulação negativa e está localizada na lateral do imóvel, com distancia de 10 metros para o mesmo. A cicatriz do deslizamento é caracterizada por material alterado, com partes de rochas fraturadas e destacados da vertente. O material mobilizado atingiu o muro, destruindo-o parcialmente devido ao material deslizado que é composto por solo, rocha alterada e vegetação de médio porte. A encosta à montante da residência apresenta árvores de alto porte com risco de quedas que podem atingir o imóvel. A distancia da residência para a encosta é de 5 metros, exceto para o quarto de costura que está colado no talude de corte, que apresenta 90° de inclinação. A porção do talude, que teve seu material mobilizado, possui algumas árvores com graus de inclinação, o que pode indicar novas movimentações de solo. Nessa mesma porção da encosta existe o muro de contenção escalonado com sistema de drenagem adequado. Não foram identificadas trincas no terreno analisado. O material mobilizado não alcançou o imóvel.

Cicatriz de deslizamento
-

Delimitação da área de risco remanescente
-

Alcance do deslizamento
