**ATENDIMENTOS EMERGENCIAIS EM PETRÓPOLIS**  
**MAIO DE 2022**  
**Deslizamento na Rua Bingen, 1358F**

**Sistema Geodésico WGS 84**  
**Projeto e fotografia: Equipe NADE / DRM-RJ**  
Data da elaboração: 18/05/22  
Data da vistoria: 13/05/22

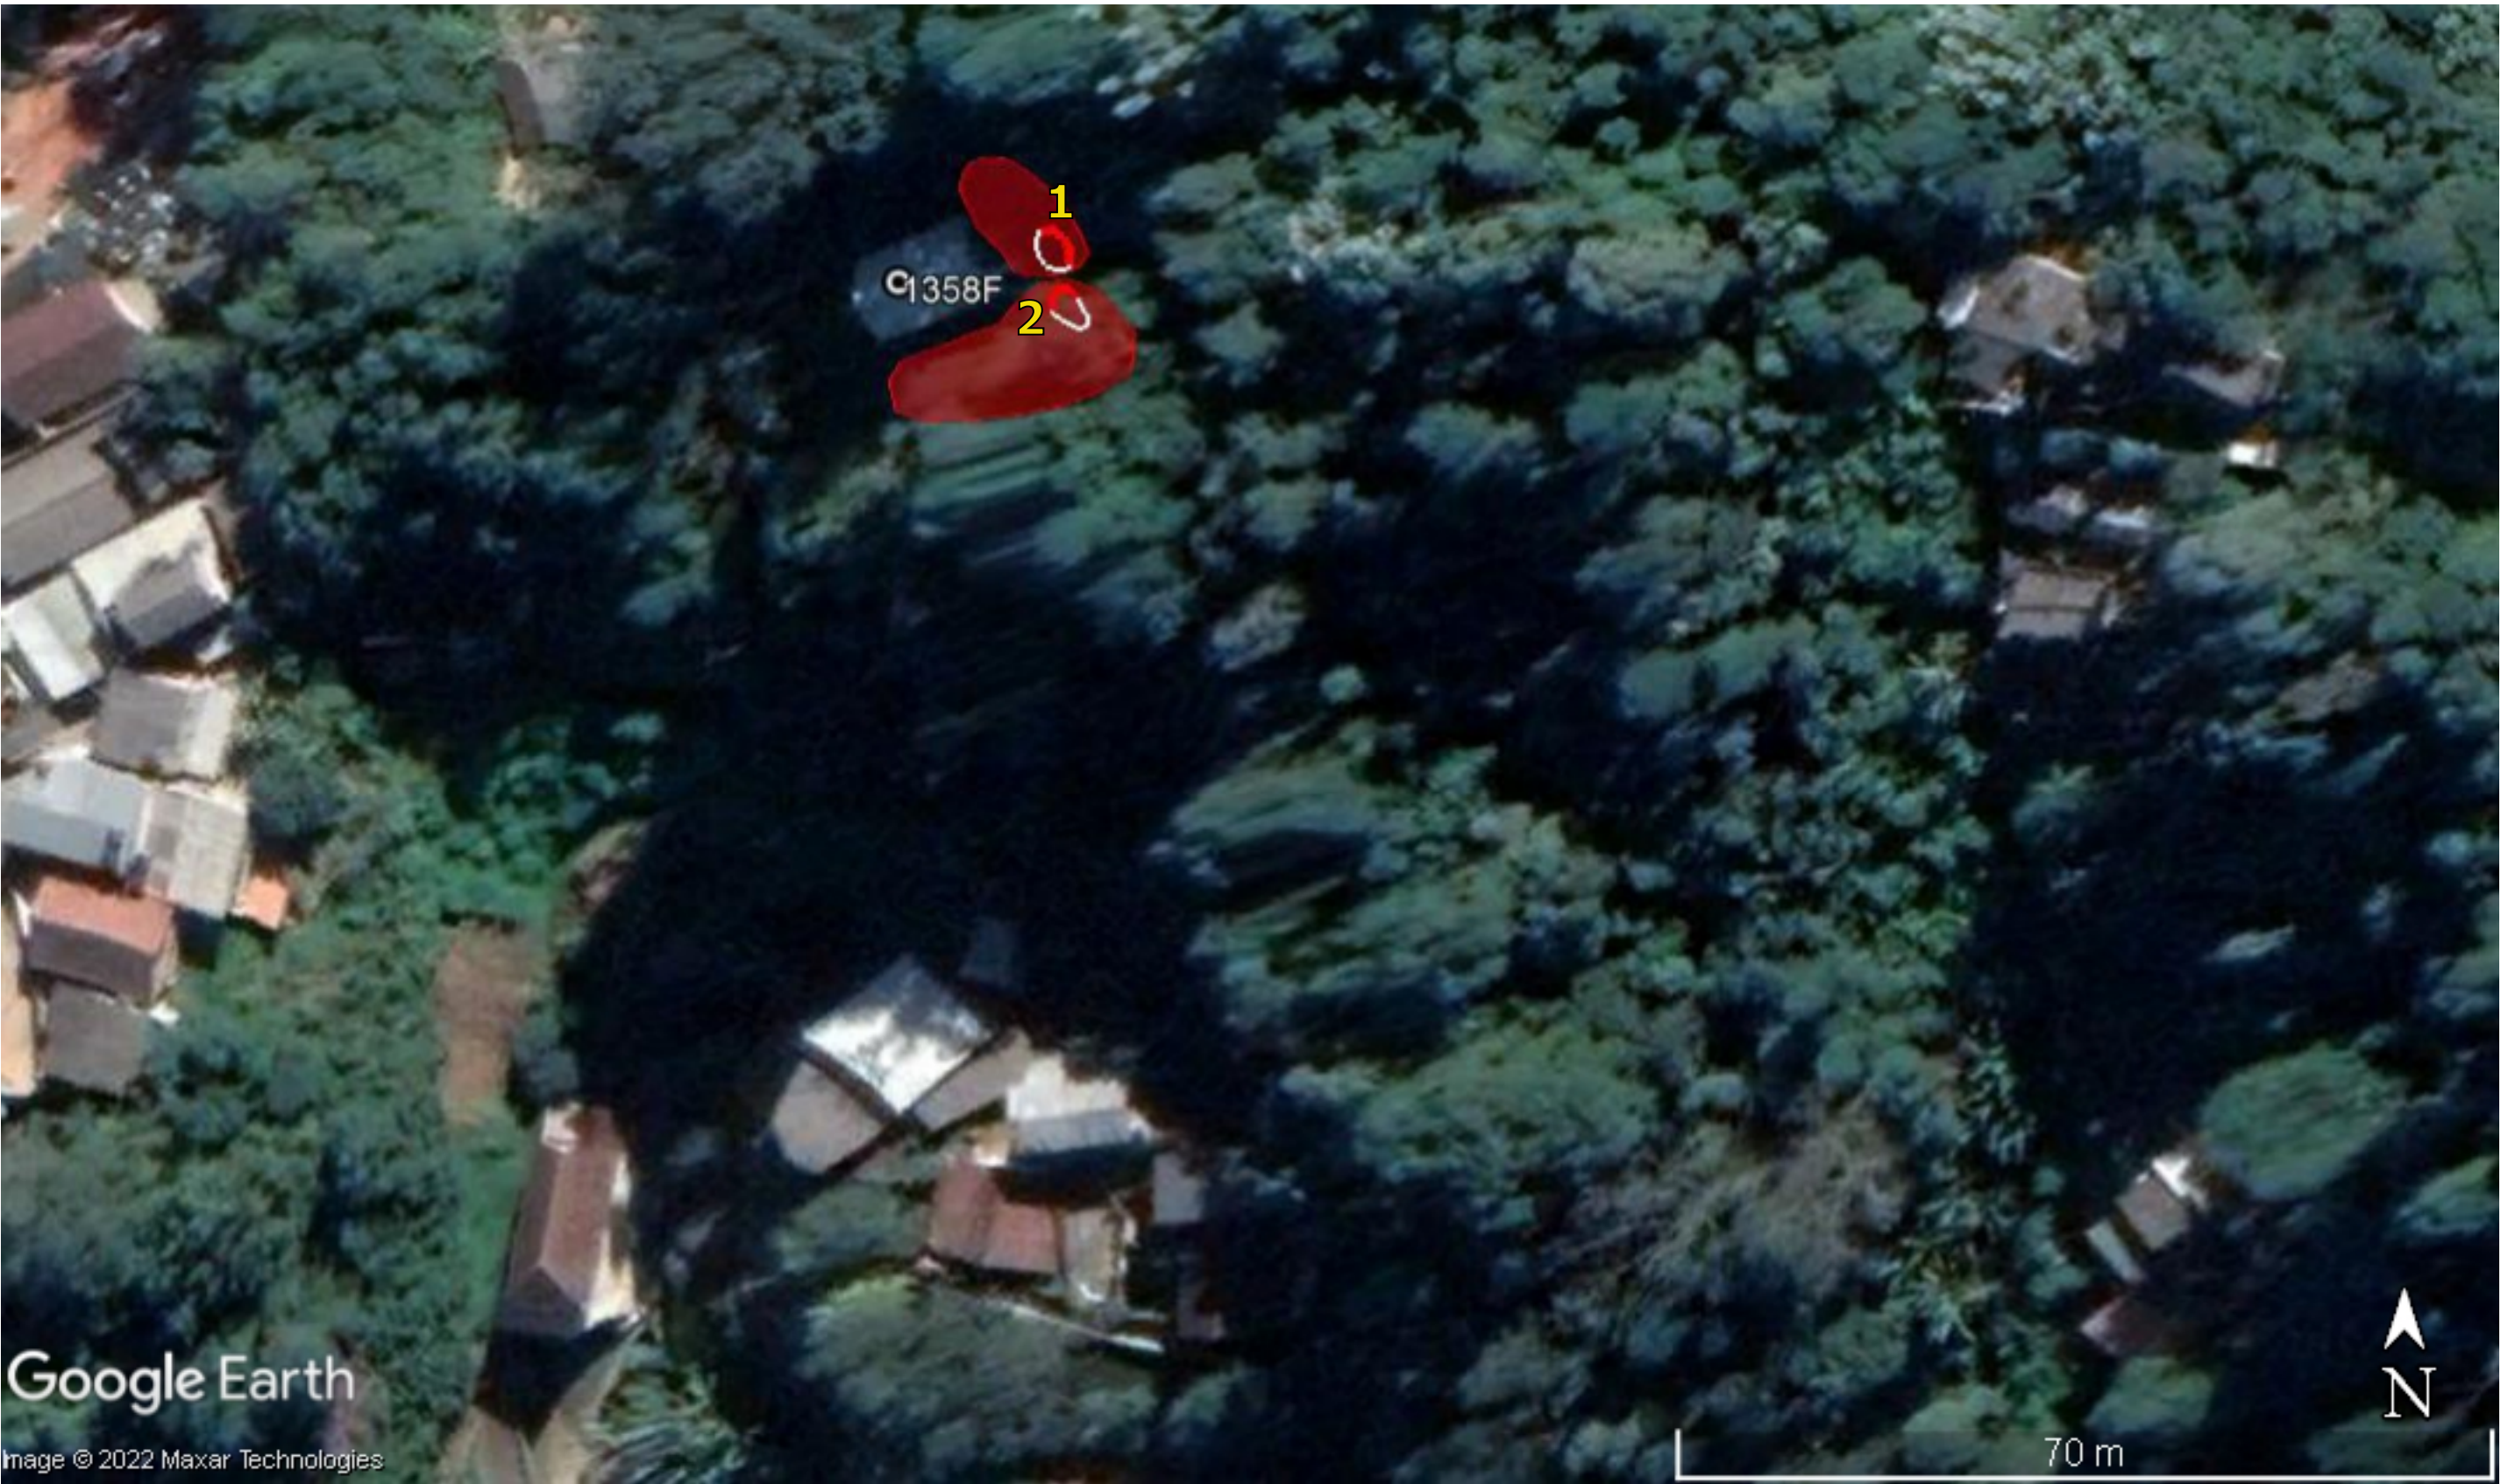
Ocorrência de dois deslizamentos na última casa da servidão 1358 da Rua Bingen, referentes ao evento de 15/02/2022, sem registro de óbito e feridos. (1) Deslizamento planar em solo residual, nos fundos da residência com uma distância de aproximadamente 1,5 m da base do talude para o muro da casa. A cicatriz do deslizamento tem uma altura de aproximadamente 3 m com 2 m de extensão lateral, o material transportado ficou contido acima de um muro de menos de um metro, não atingindo a casa. (2) Deslizamento a jusante da casa 1358F em um talude de corte, com aproximadamente 5 m de altura, onde já ocorreu um deslizamento a aproximadamente 10 anos atrás, resultando uma vítima e casa destruída a jusante. A cicatriz do deslizamento de fevereiro tem, aproximadamente 4 m de altura e crista com 1 m de extensão lateral. A distância entre o deslizamento (2) e a residência é de mais de 8 m, no entanto há áreas da casa com menos de um metro de distância com o topo do talude a jusante.
