## ATENDIMENTOS EMERGENCIAIS EM PETRÓPOLIS

MAIO DE 2022

### Deslizamento na Rua Bingen / José Nogueira, 892 - Bingen

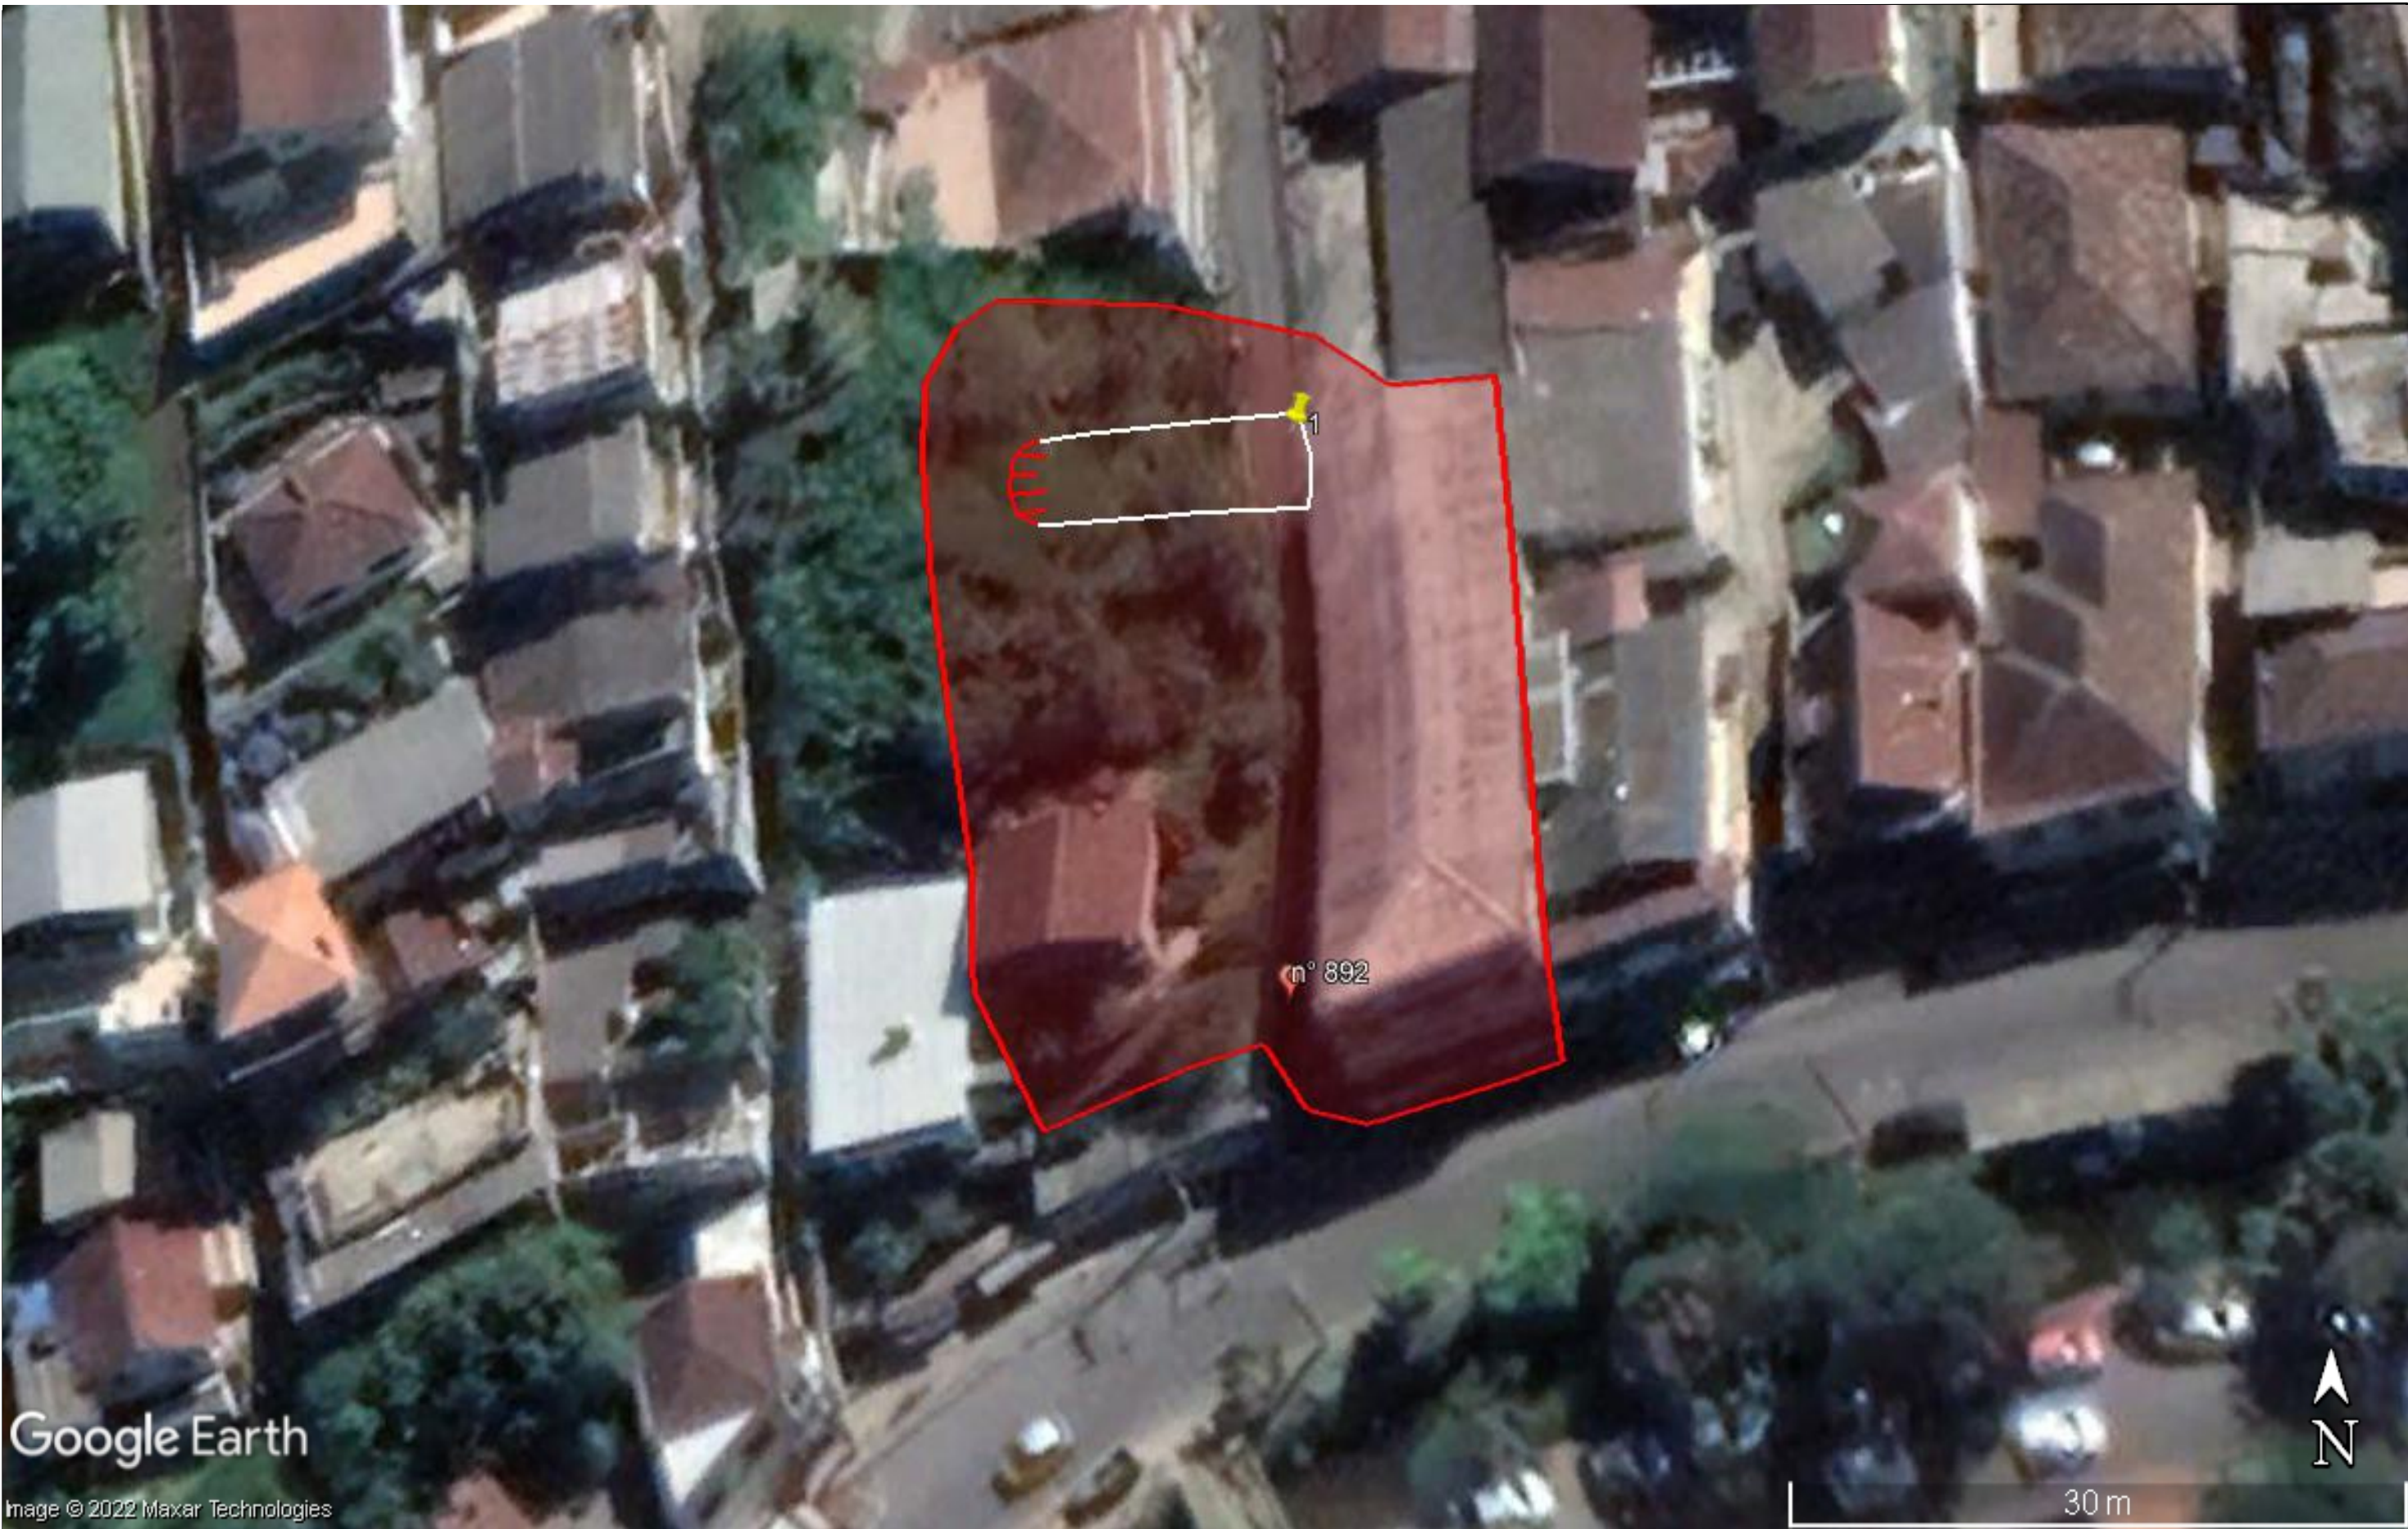
Ocorrência de deslizamento na rua Bingen N° 892, bairro Bingen, na ladeira da Concessionária Moto Sol Suzuke (Rua José Nogueira) que ocorreu no evento do dia 15/02/2022, sem registro de óbitos ou feridos. O deslizamento é do tipo planar de solo residual e rocha alterada, apresentando aproximadamente 10 metros de altura, extensão lateral de 6 metros e inclinação entre 80°-90°, tendo um setor com cicatriz em negativo. Há uma residência a montante e uma residência a jusante com distância de 3 metros para o talude. De acordo com o morador, o deslizamento atingiu a rede elétrica e derrubou árvores, além do material mobilizado alcançar a via, obstruindo o acesso às residências e atingindo o muro da Concessionária, sem danificar sua estrutura. Moradores relataram um deslizamento há 2 anos, que não gerou vítimas e nem atingiu casas. Tendo um histórico de deslizamentos no local, a delimitação do risco foi analisada com base na observação do processo, que se encontra ativo e pode evoluir em casos de chuvas.

Cicatriz de deslizamento

Delimitação da área de risco remanescente

Alcance do deslizamento
