**ATENDIMENTOS EMERGENCIAIS EM PETRÓPOLIS**  
**MAIO DE 2022**  
**Deslizamento na Rua General Câmara - Bingen**

Data da elaboração: 19/05/22

Data da vistoria: 17/05/22

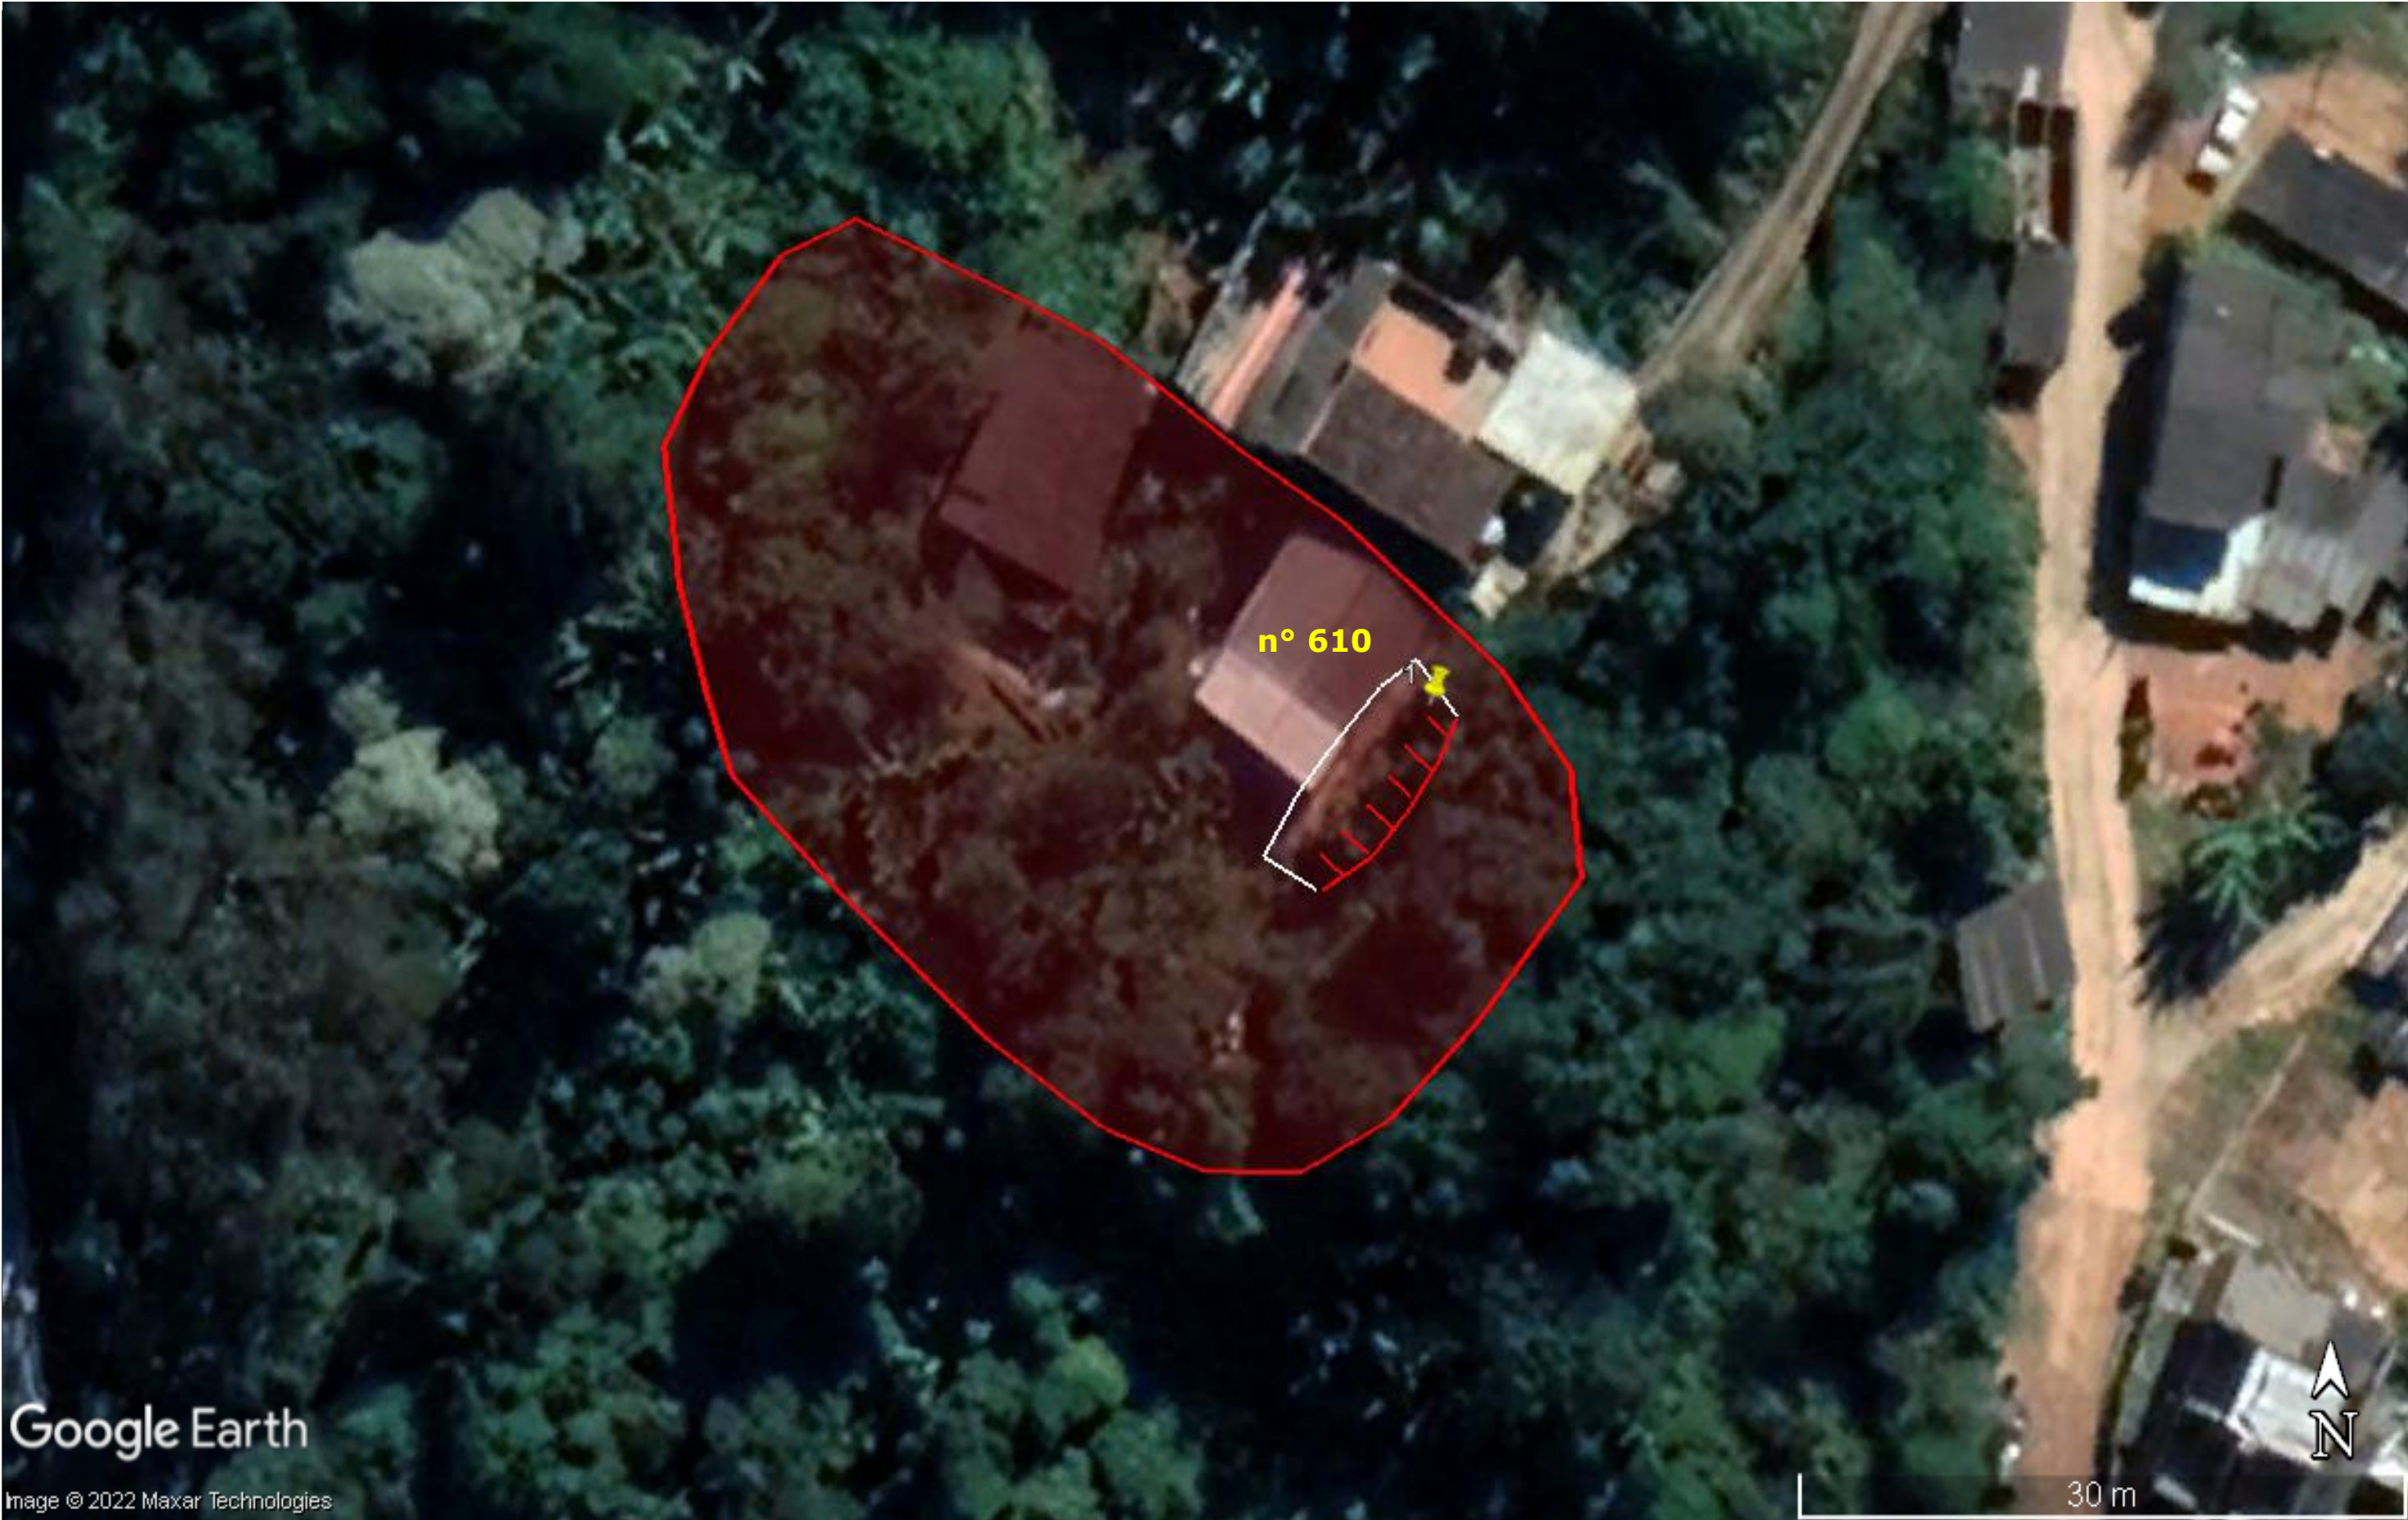
Ocorrência de deslizamento em um talude de corte na Rua General Câmara, conhecida pelos moradores como Rua Manoel Torres nº 610 - fundos, bairro Bingen, que ocorreu no evento do dia 15/02/2022, sem registro de vítimas. O deslizamento é do tipo planar raso de solo residual maduro, com cicatriz apresentando aproximadamente 2 metros de altura, extensão lateral de 10 metros e inclinação entre 80°-90°. Há outro talude de corte a jusante que também ocorreu deslizamento. Foram colocadas lonas como forma paliativa para retardar o processo erosivo. A servidão de acesso à residência tem até 2 metros de largura, e encontra-se com feições erosivas avançadas, além de ter sido obstruído pelo deslizamento. A casa nº 610 foi atingida pelo material mobilizado, mas não chegou a afetar sua estrutura. O Morador relatou que há um histórico de deslizamentos nessa área. Ademais, foi observado durante a vistoria, trincas na parte frontal da residência, lixos e entulhos na encosta, canos direcionados para a servidão com lançamento de água e árvores inclinadas na crista do deslizamento. Outra residência (s/nº) a jusante, com o único acesso somente pela servidão, encontra-se dentro da área de risco, devido a instabilidade da casa a montante. A análise, em geral, foi realizada com base na observação do processo, que se encontra ativo e pode evoluir em casos de chuvas.
