Thalweg Tecnologia e Serviços de Geotecnia  
Cartografia de Risco a Escorregamentos em Encostas  
do Município de Petrópolis

FICHA DE CAMPO

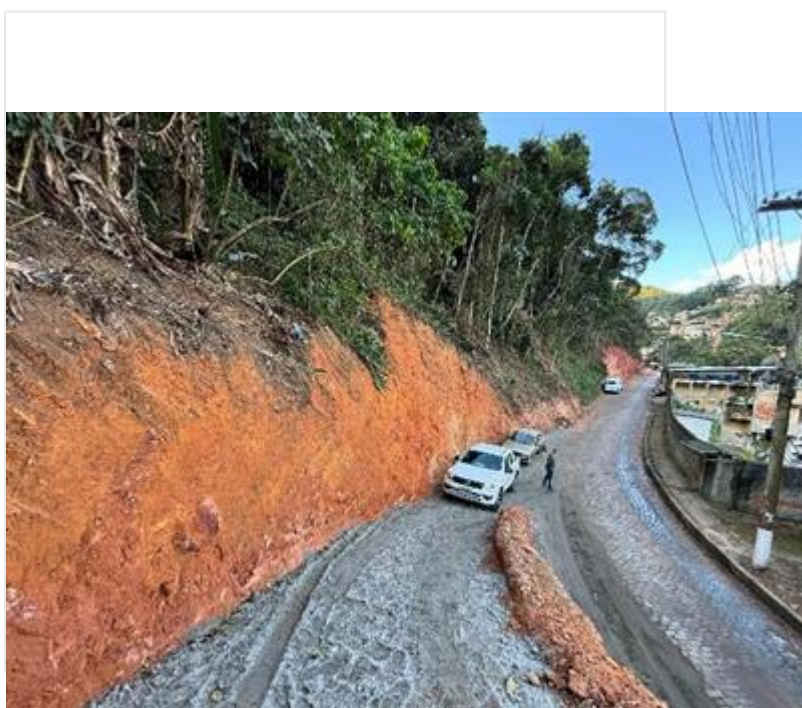
Foto1

**Corte de estrada recente com declividade de 80° a 90°. Rico de fechamento de via e atingimento de casas a jusante. Recomendamos mapeamento (Risco Alto)**

**Corte de estrada**

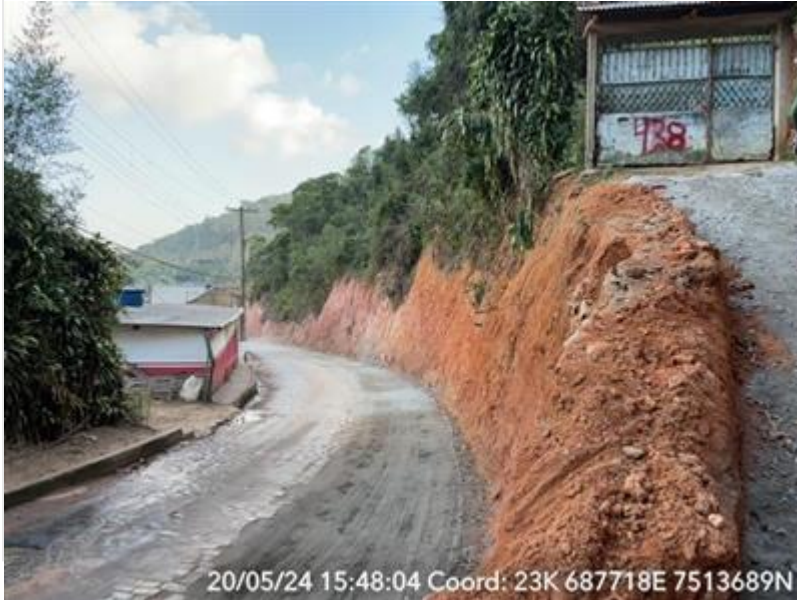
Foto2

**Sentido Felipe Camarões**
