**PARECER TÉCNICO EM MANGARATIBA - RJ**  
**MAIO DE 2023**

Rua Antônio Ignácio Teixeira, 21  
Morro de Santo Antônio, Centro

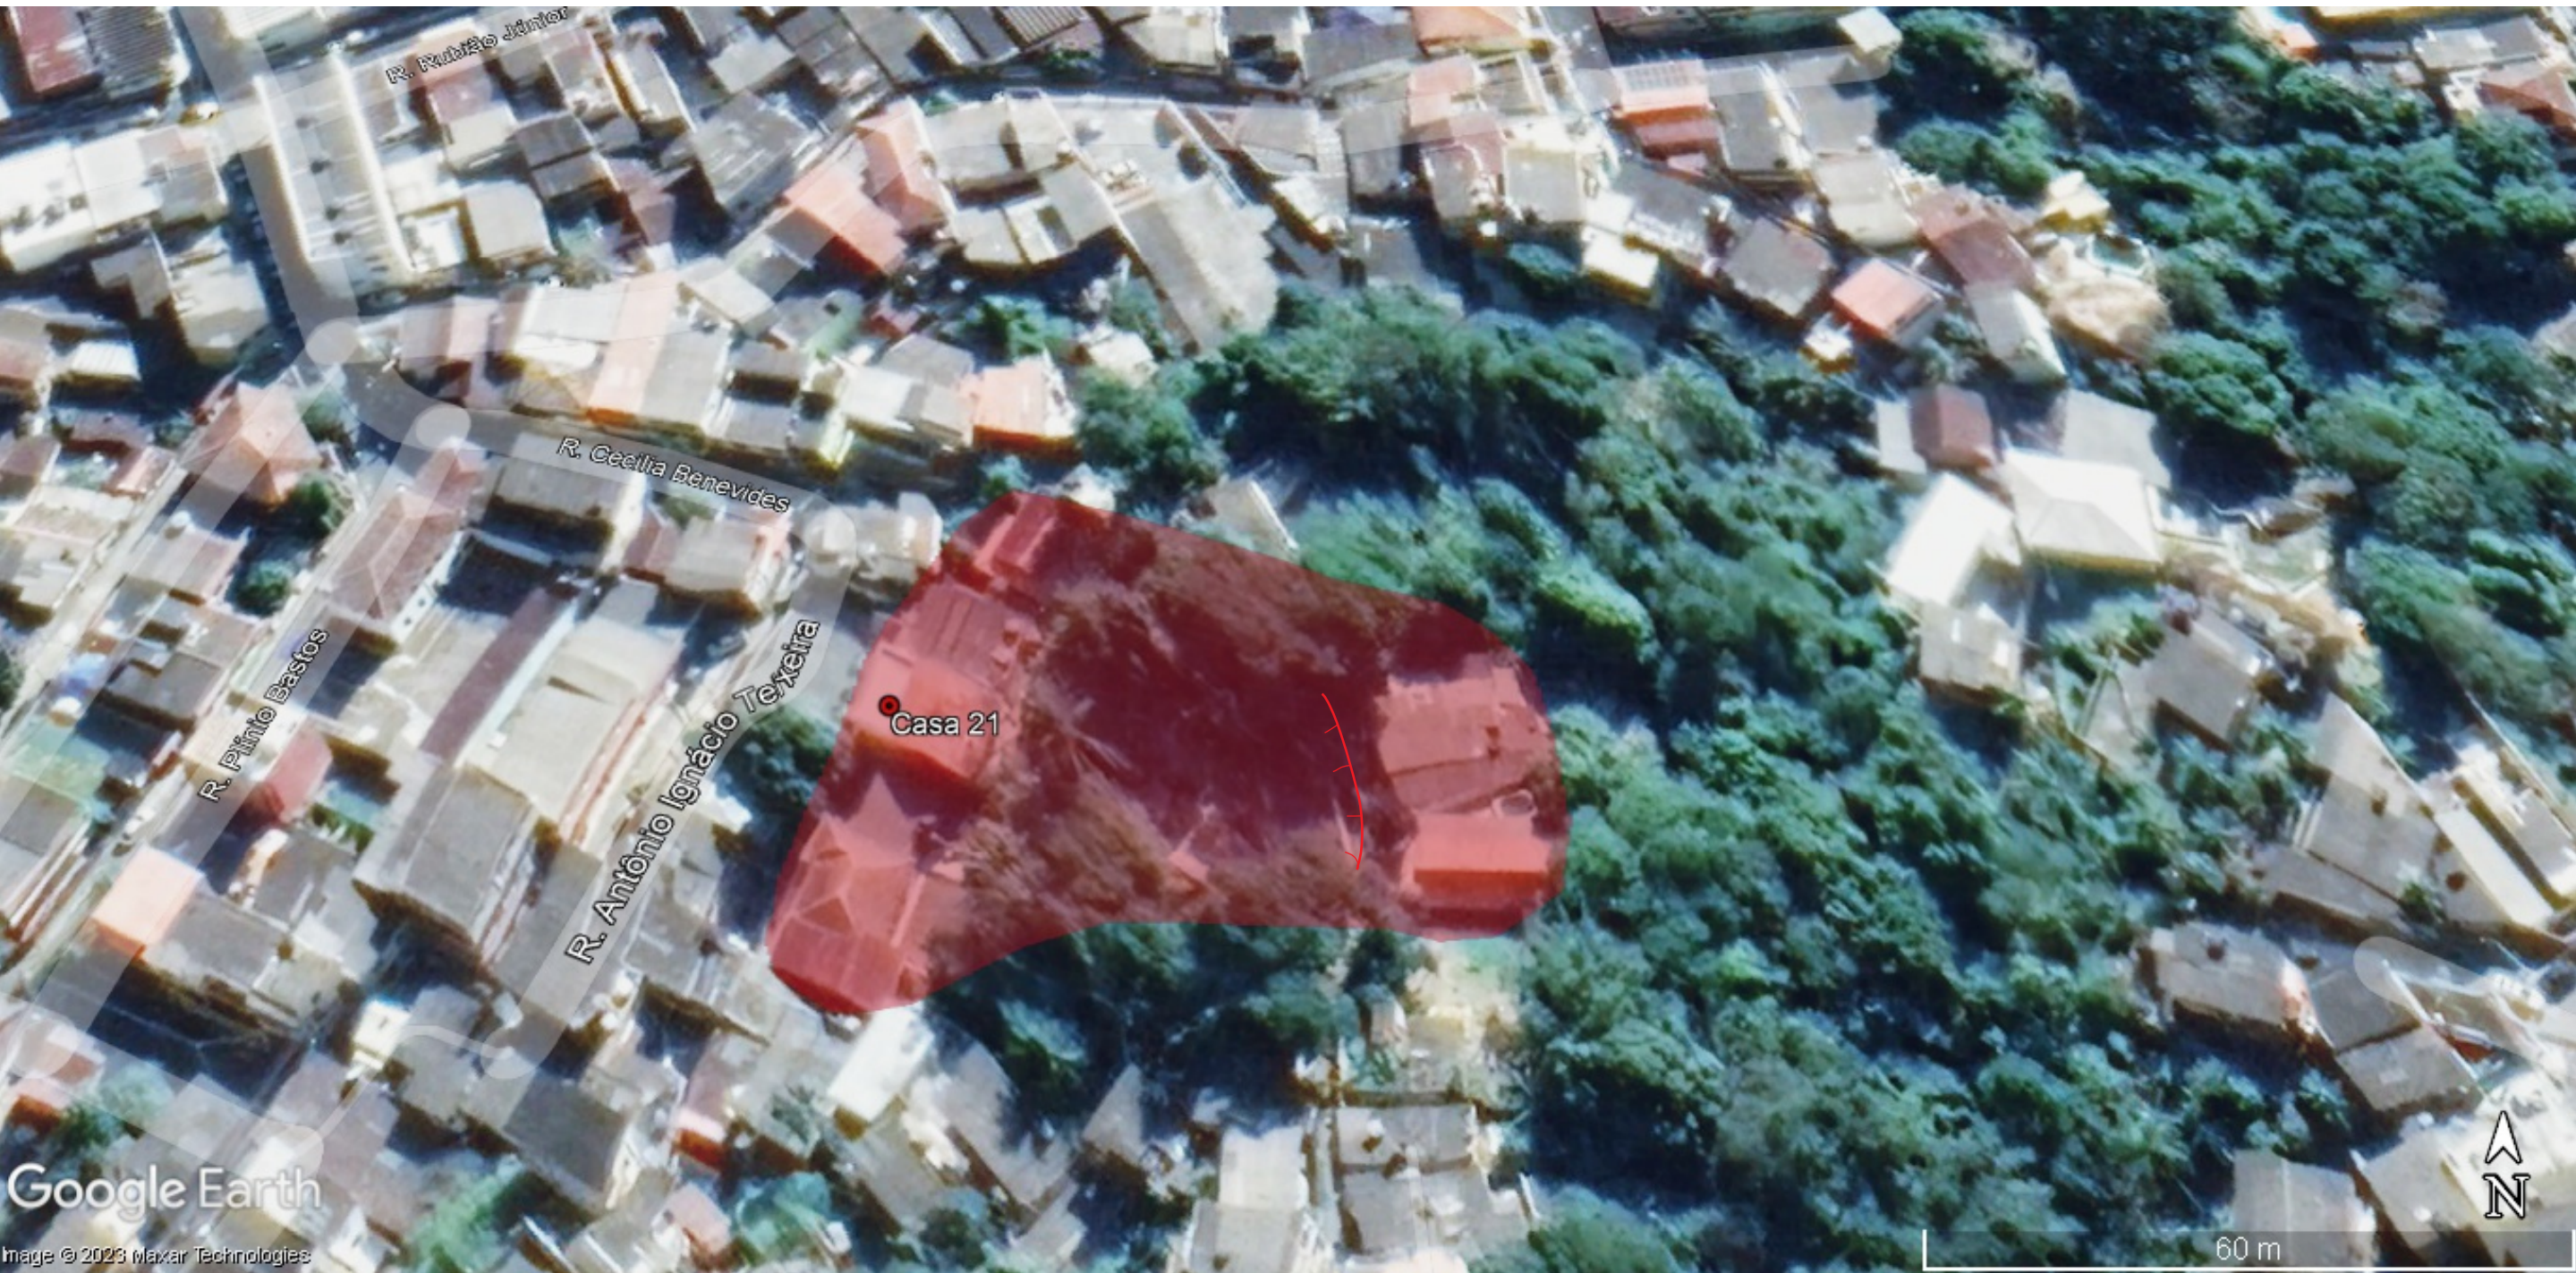
- Risco Remanescente
- Cicatriz de deslizamento

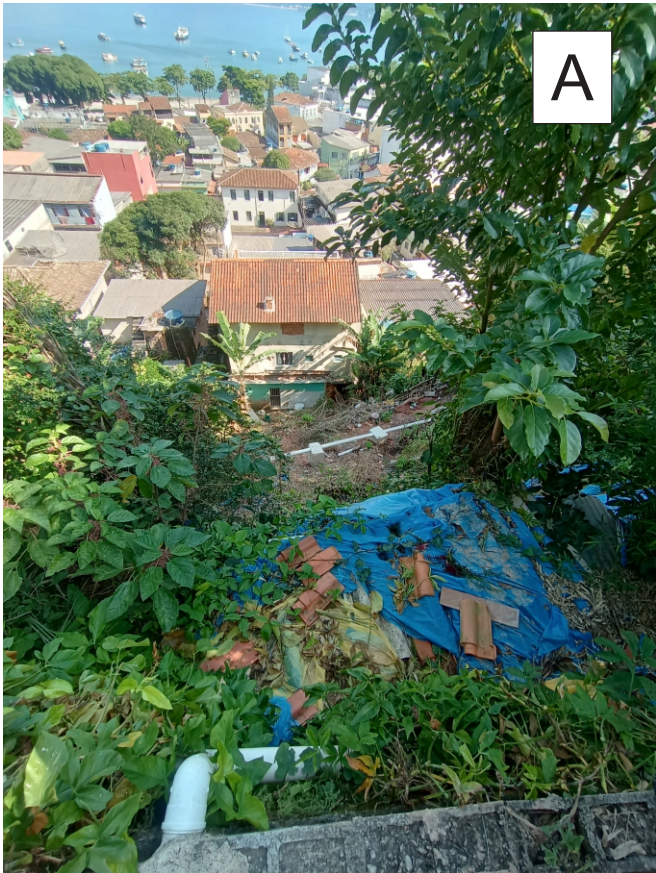
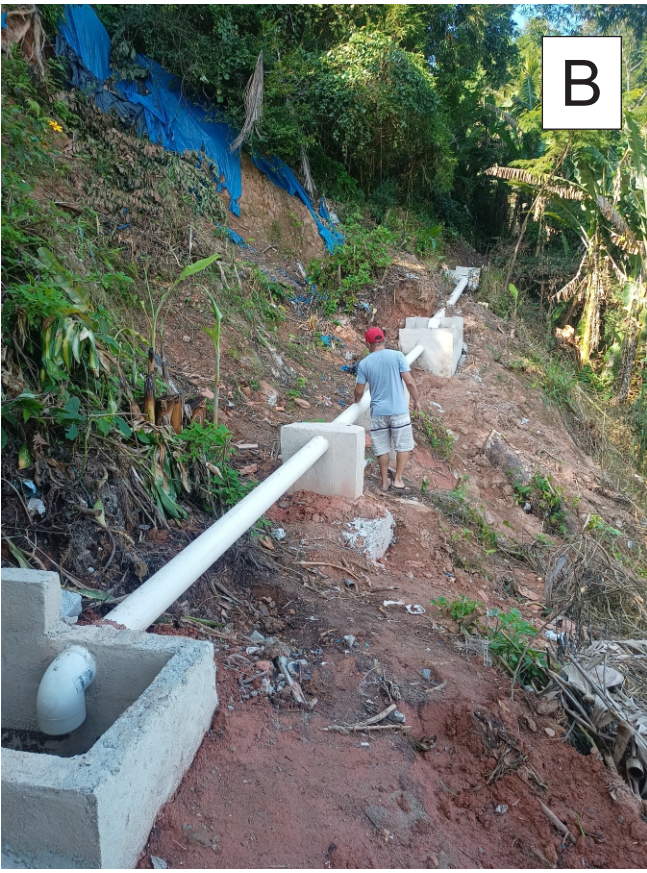
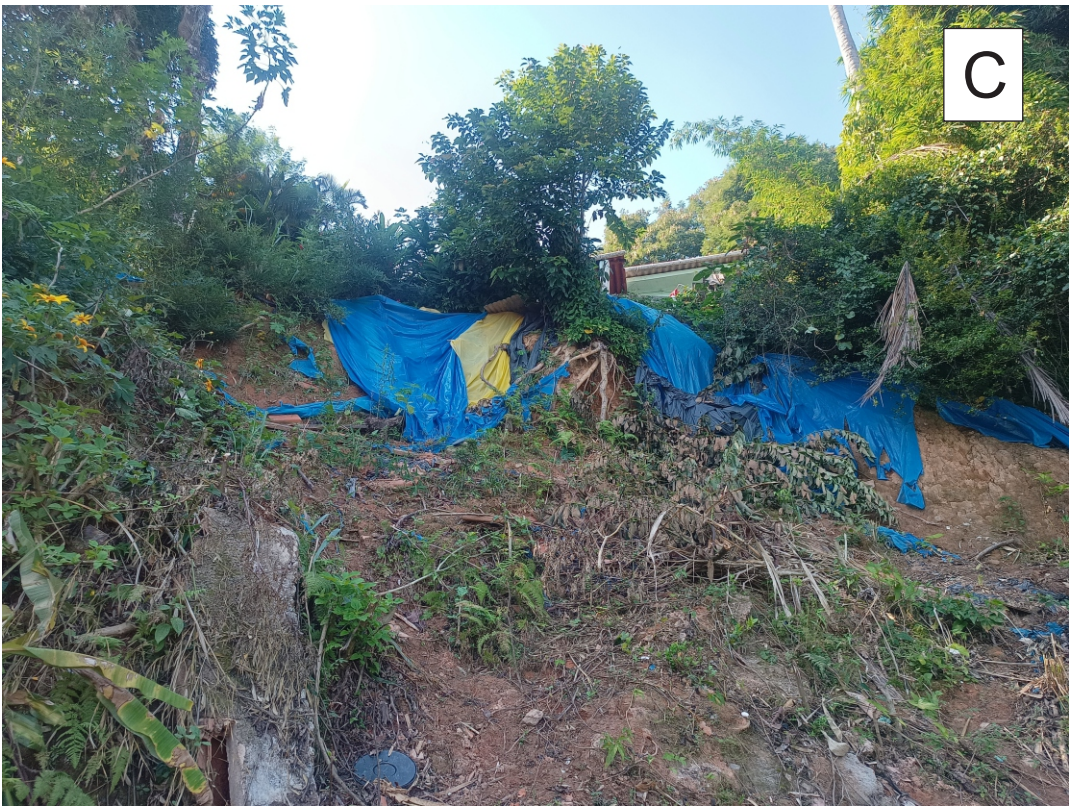
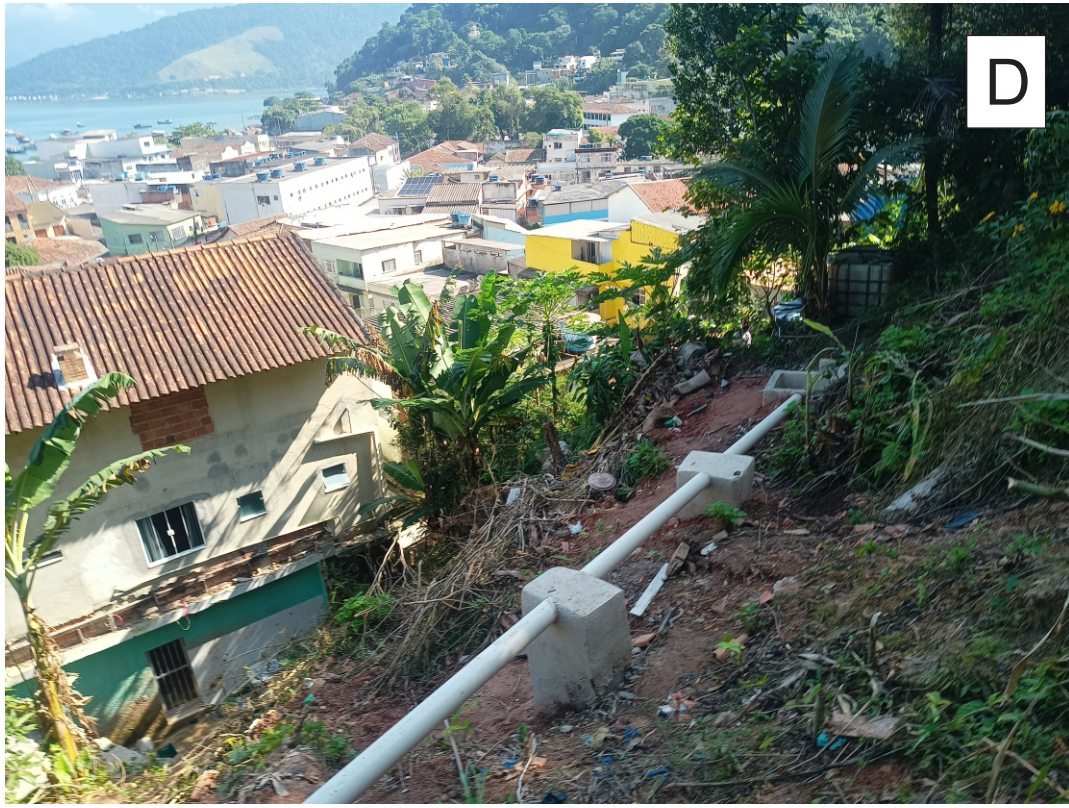
Houve um escorregamento planar provocado pelas fortes chuvas de abril de 2022, com o agravante do rompimento da tubulação de captação de águas pluviais que se encontrava sob o talude. Havia no local um talude de corte/natural composto por solo residual jovem e blocos de rocha de tamanho decimétricos a métricos, vegetação de médio a grande porte. O escorregamento movimentou todo esse material e teve alcance até o meio da casa 21 da rua Antônio Ignácio Teixeira. Há um muro de contenção nesta mesma casa que não foi afetado pelo escorregamento.

Após 1 ano do acidente não foram realizadas obras de contenção tanto a jusante quanto a montante da cicatriz do escorregamento, apenas reconstruíram a tubulação para o transporte de águas pluviais. Restando aos moradores improvisarem obras para tentar mitigar os problemas da região. Portanto continua atual o relatório de abril de 2022 onde essa região encontra-se em risco remanescente, necessitando de obras de contenção para uma possível desinterdição.
