Thalweg Tecnologia e Serviços de Geotecnia  
Cartografia de Risco a Escorregamentos em Encostas  
do Município de Petrópolis

FICHA DE CAMPO

**RUA MANOEL CORREIA DE MELO, 168 - DESCER A RUA EM FRENTE A QUADRA**

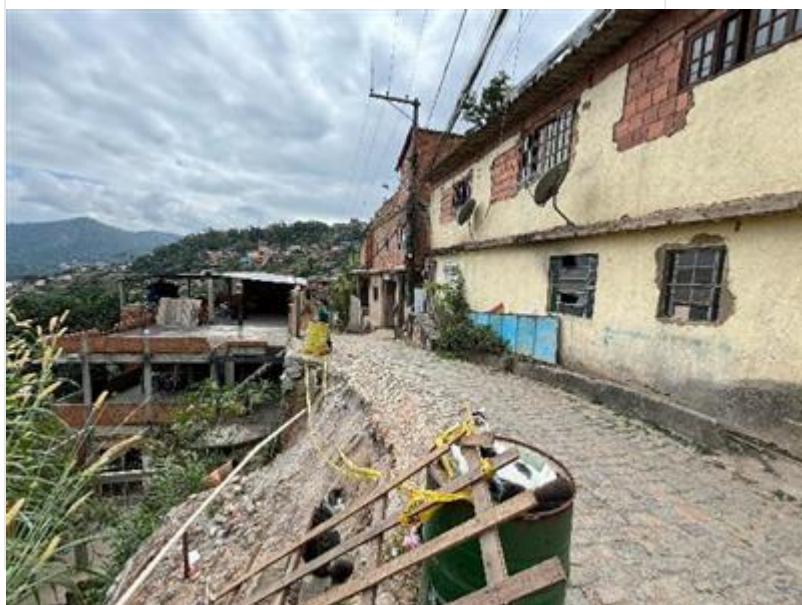
Foto1

**Crista do movimento, pavimento cedido por tração com feições de embarrigamento. Na rua em frente há movimento de bordo da via.**

**Origem:Emergencial; Pavimeto em frente ao n191 cedeu. Recomenda mapeamento em toda a rua e ruas adjacentes pois há ricos de muito alto a alto.**

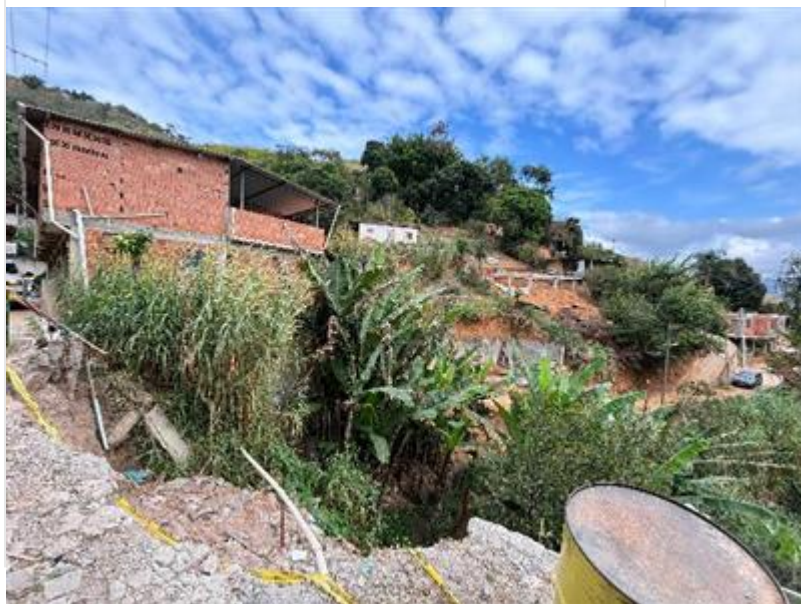
## Foto2

**Três feições de deslizamento em áreas com construção em andamento. Ilustra a situação de toda a servidão, a qual está suscetível a diferentes graus de risco (alto e muito alto já instaurados)**
