**ATENDIMENTOS EMERGENCIAIS EM PETRÓPOLIS**

**JUNHO DE 2022**

**Queda de Blocos na Estrada da Fazenda Inglesa, 742 - Mosela**

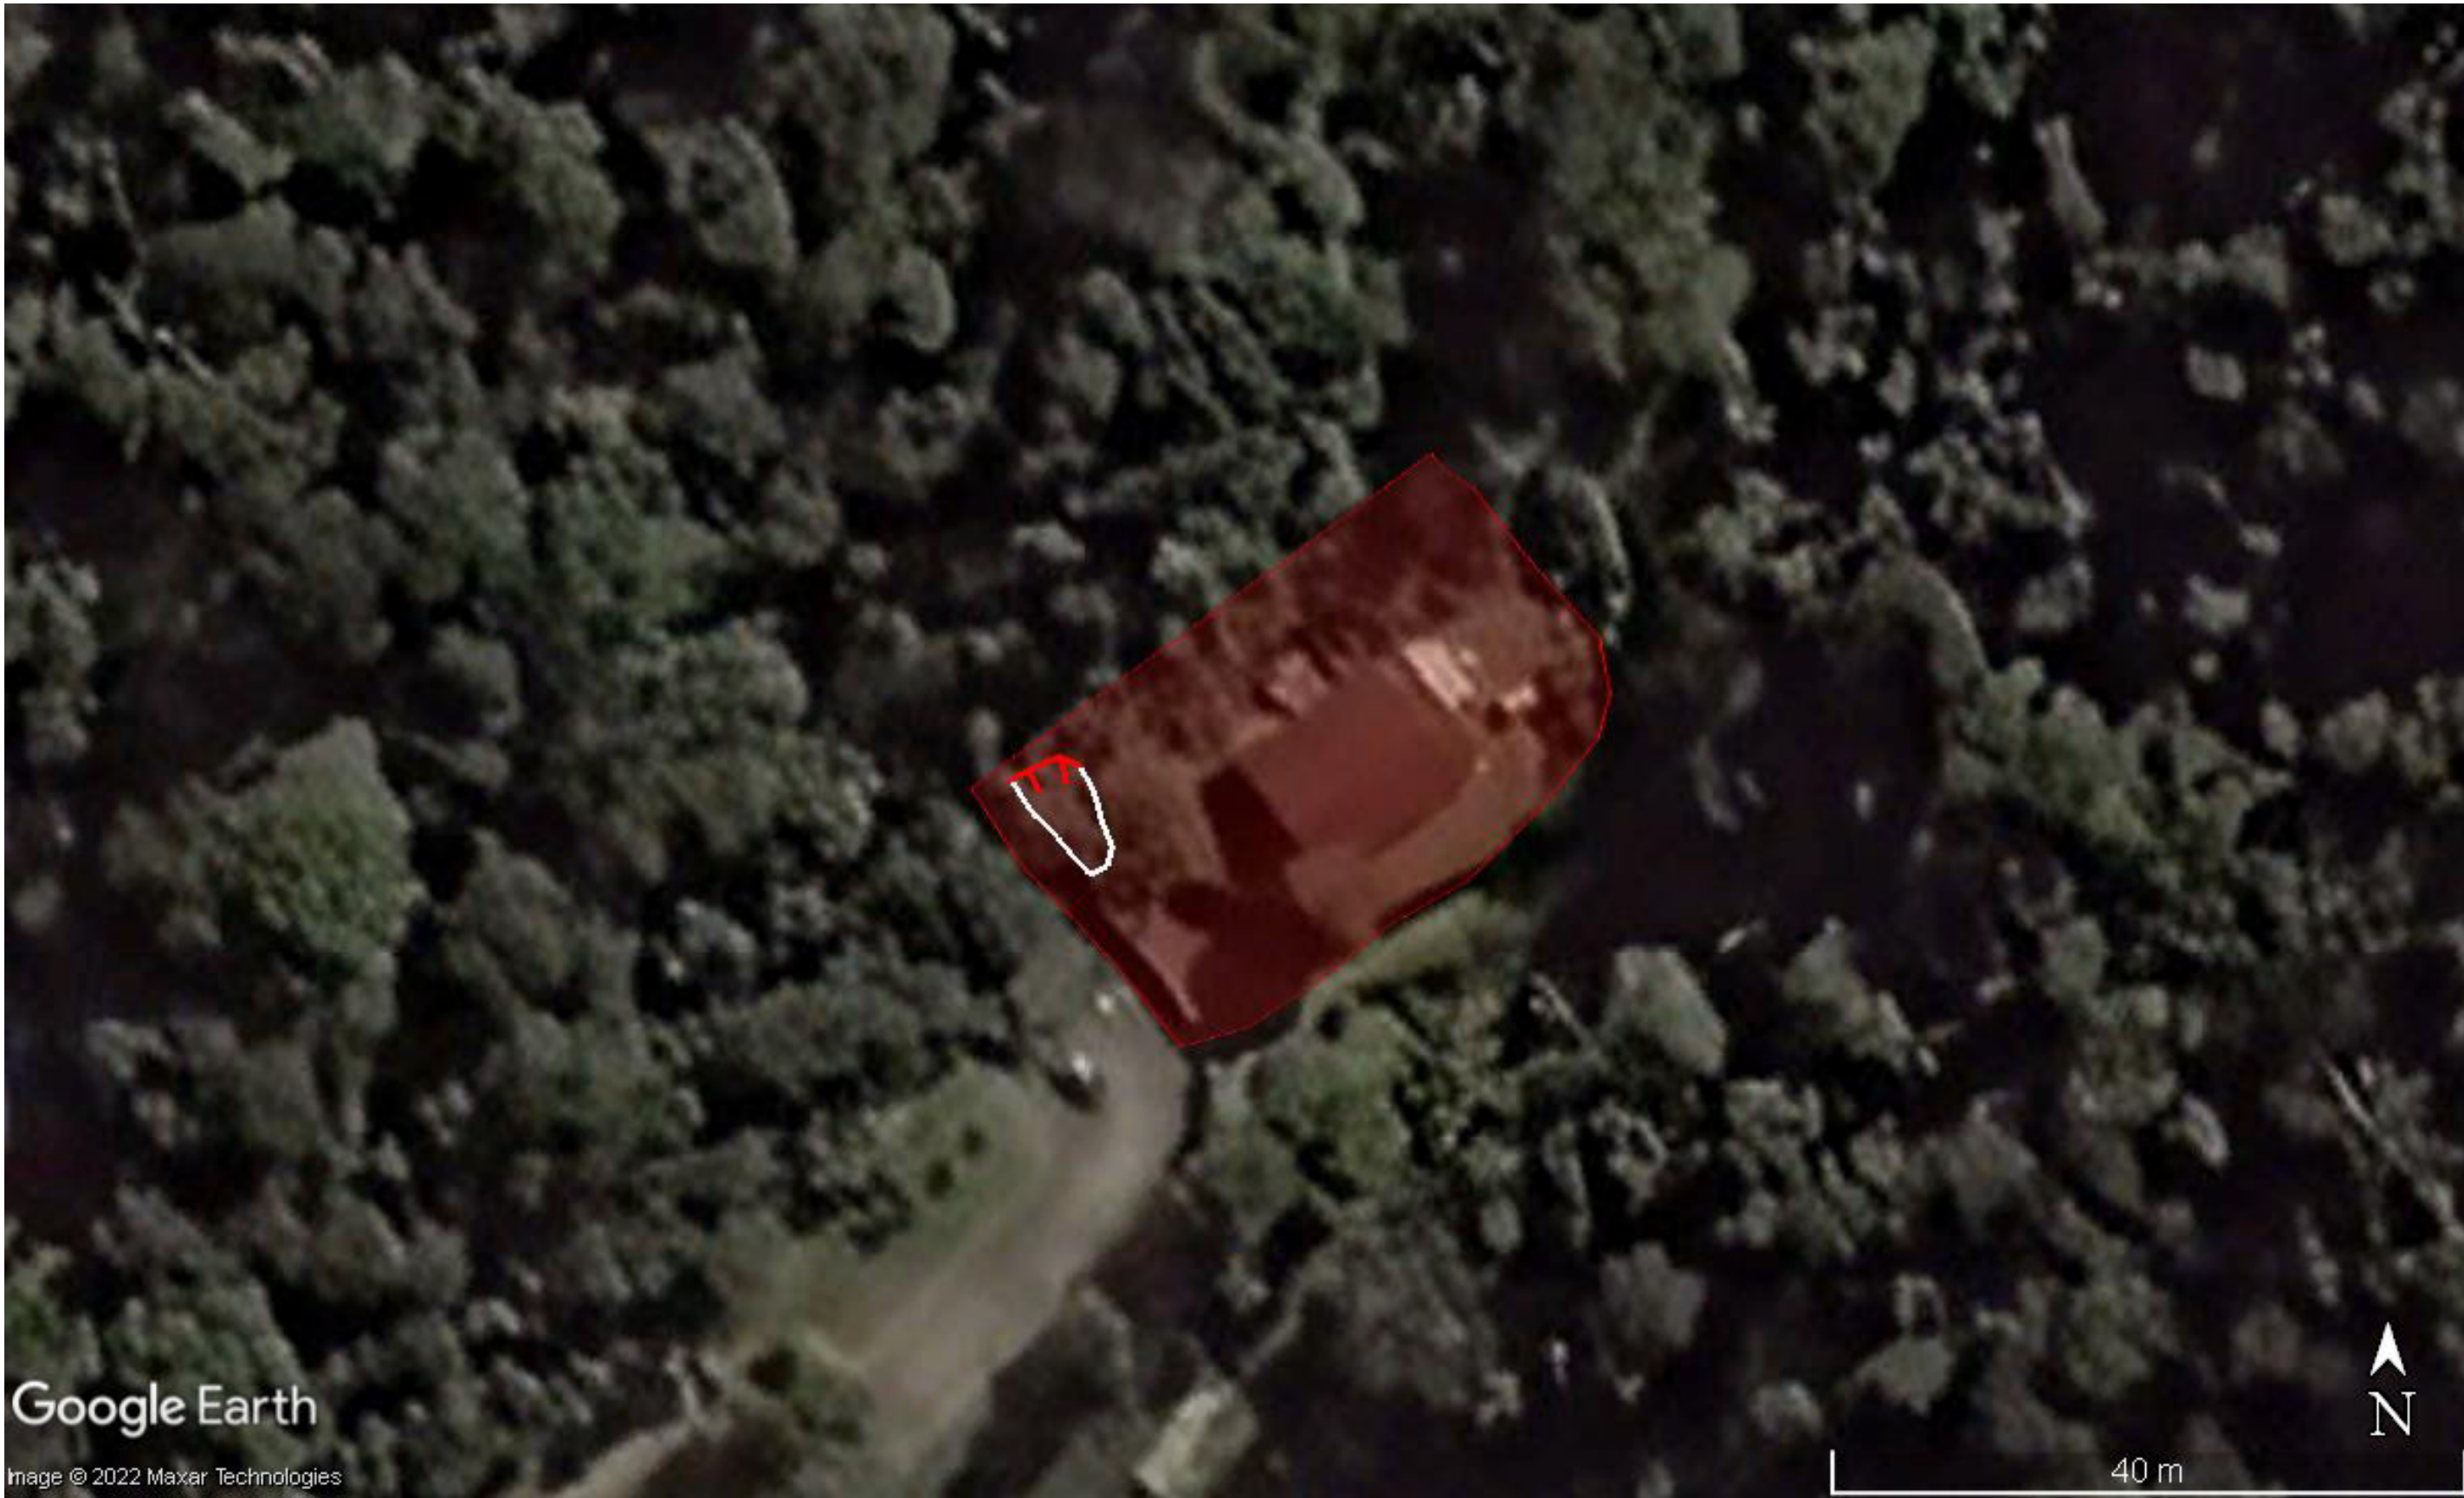
Ocorrência de queda de blocos no terreno da residência de número 742A da Estrada da Fazenda Inglesa. Após o evento das chuvas de 15/02/2022 ocorreu a queda blocos da encosta próxima a escada de acesso à casa, a qual foi danificada e já foi encontrada desobstruída no momento da vistoria. Os blocos possuem formato anguloso e os dois maiores apresentam comprimento de aproximadamente 1 metro. O talude a montante da residência é composto por uma vegetação arbórea densa, não foram observados outros sinais de instabilidade na encosta e a casa possui uma distância de aproximadamente 3 metros para o talude.

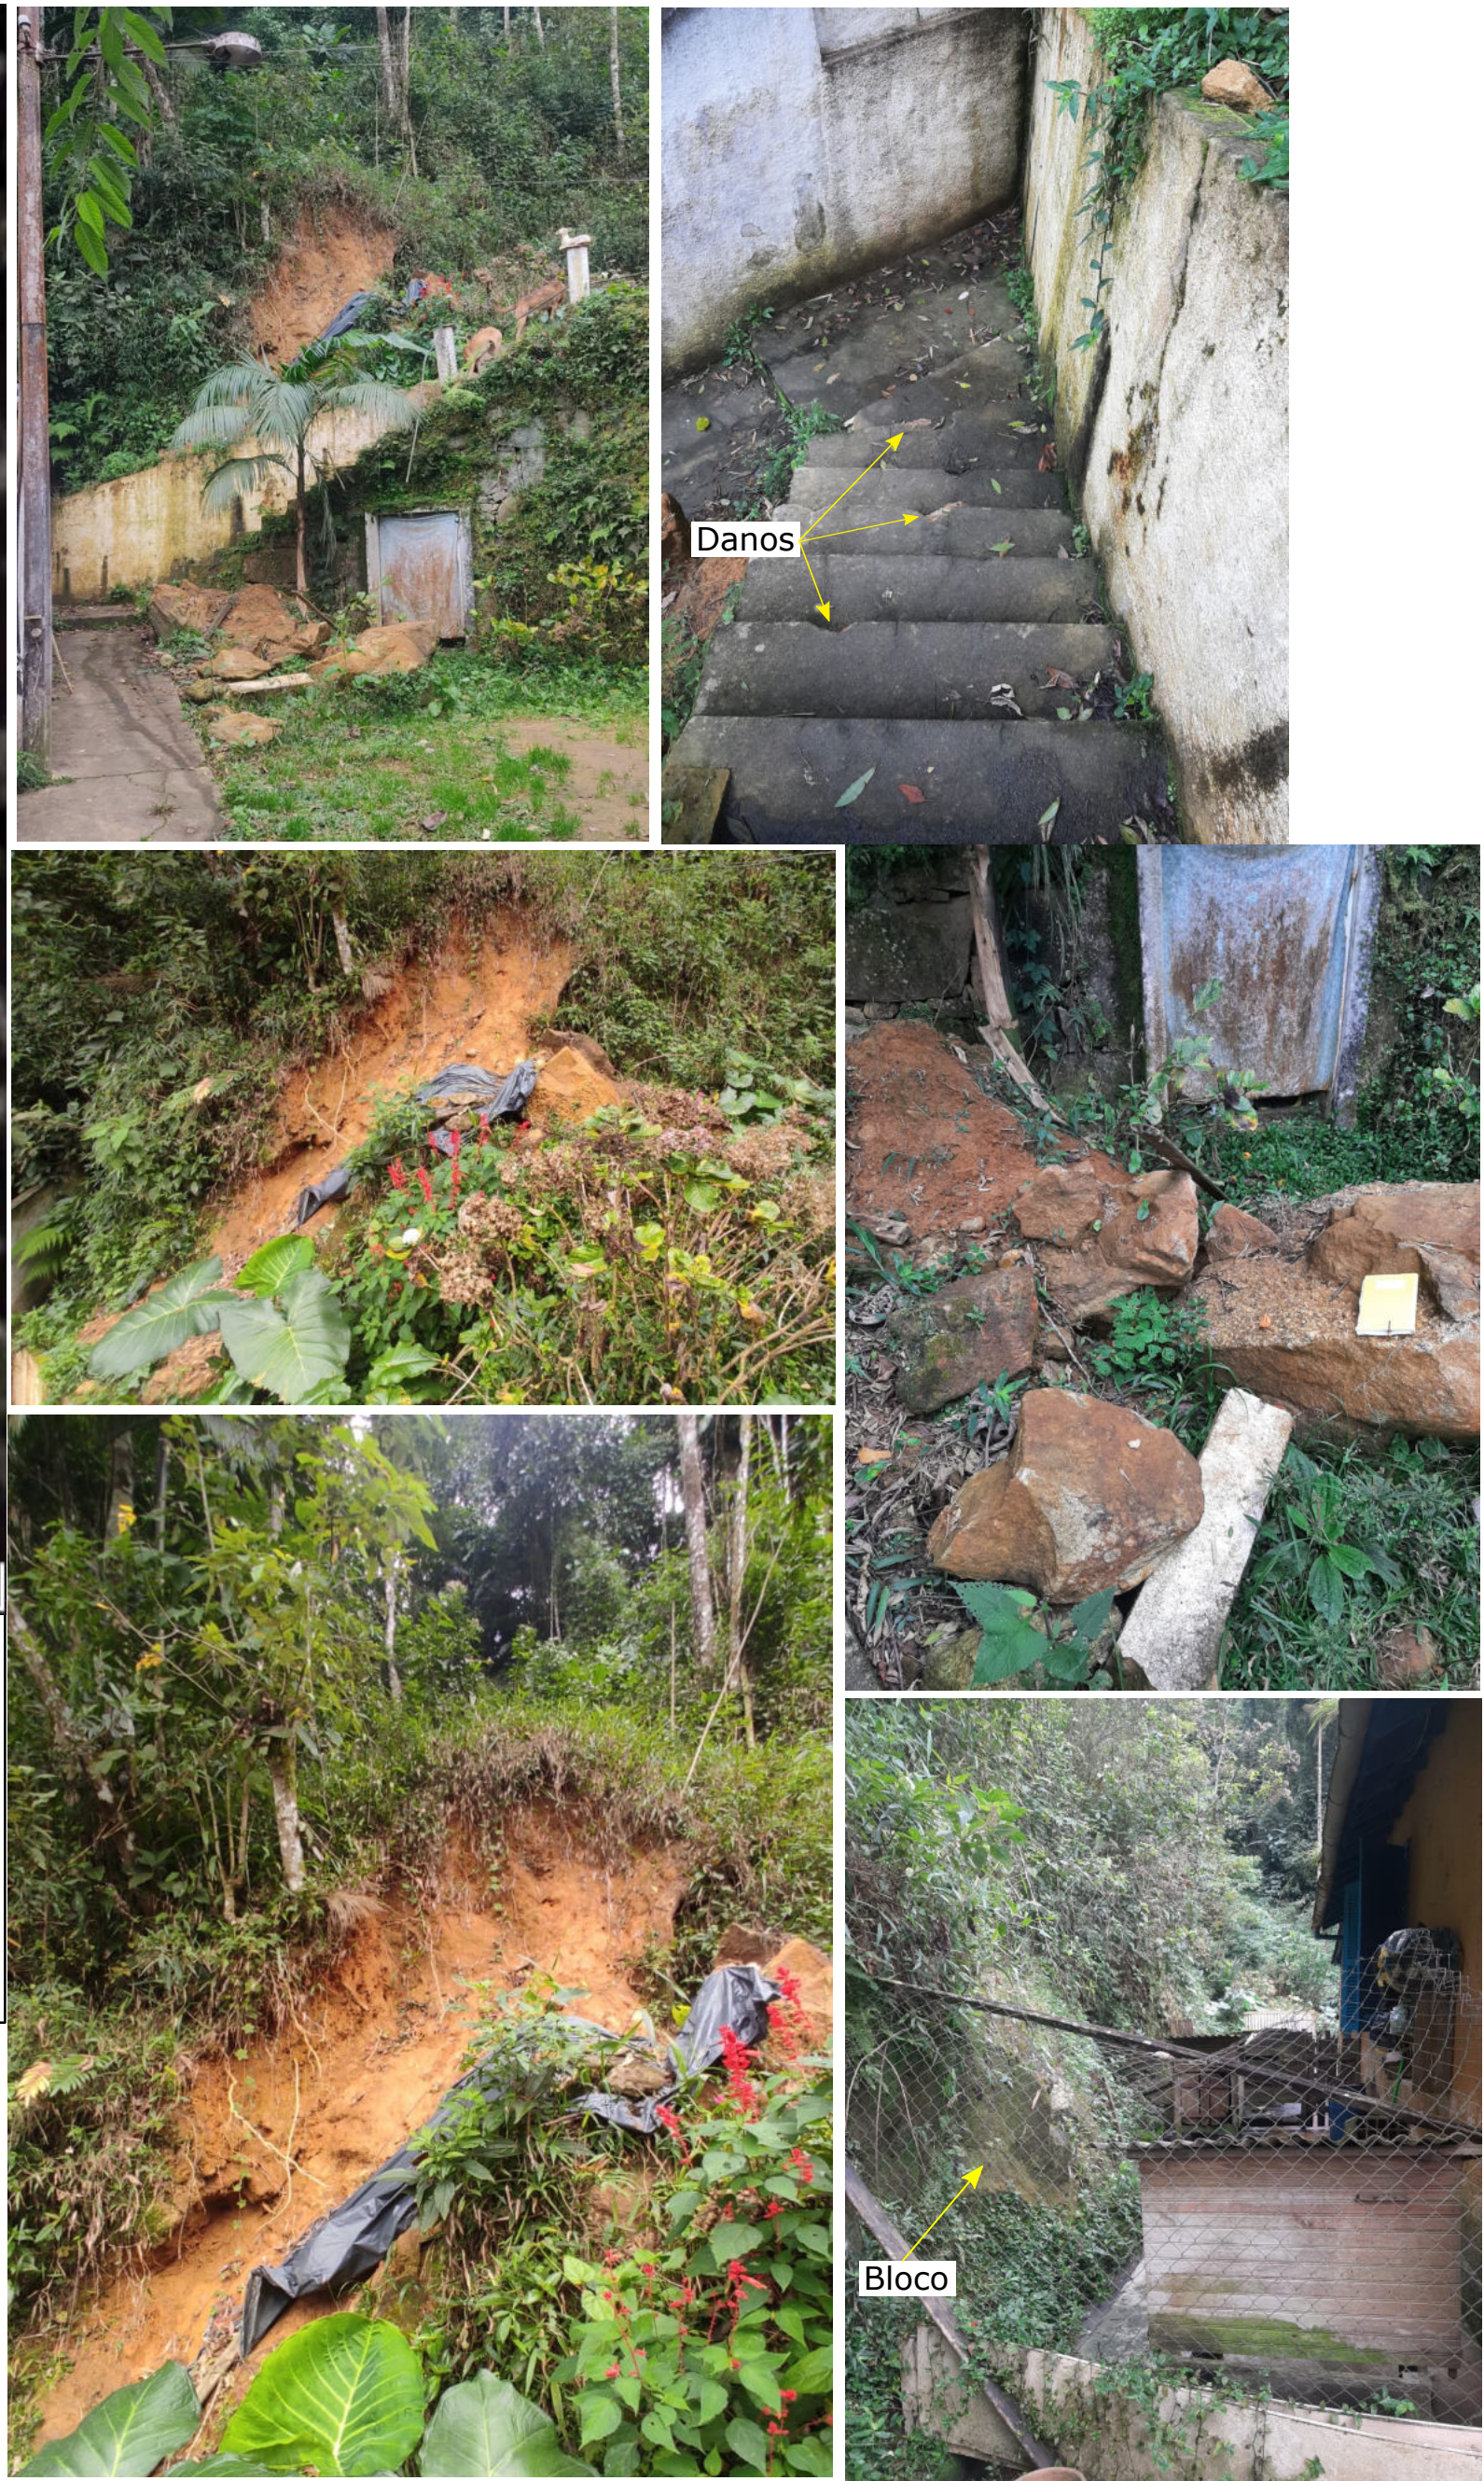
Cicatriz de deslizamento

Delimitação da área de risco remanescente

Alcance do deslizamento
