**ATENDIMENTOS EMERGENCIAIS EM PETRÓPOLIS  
JUNHO DE 2022**

**Deslizamento na Rua Silvino Rodrigues dos Santos 426 - Estrada da Saudade**

**Projeto e fotografia: Equipe NADE / DRM-RJ**

Data da elaboração: 23/06/22  
Data da vistoria: 22/06/22

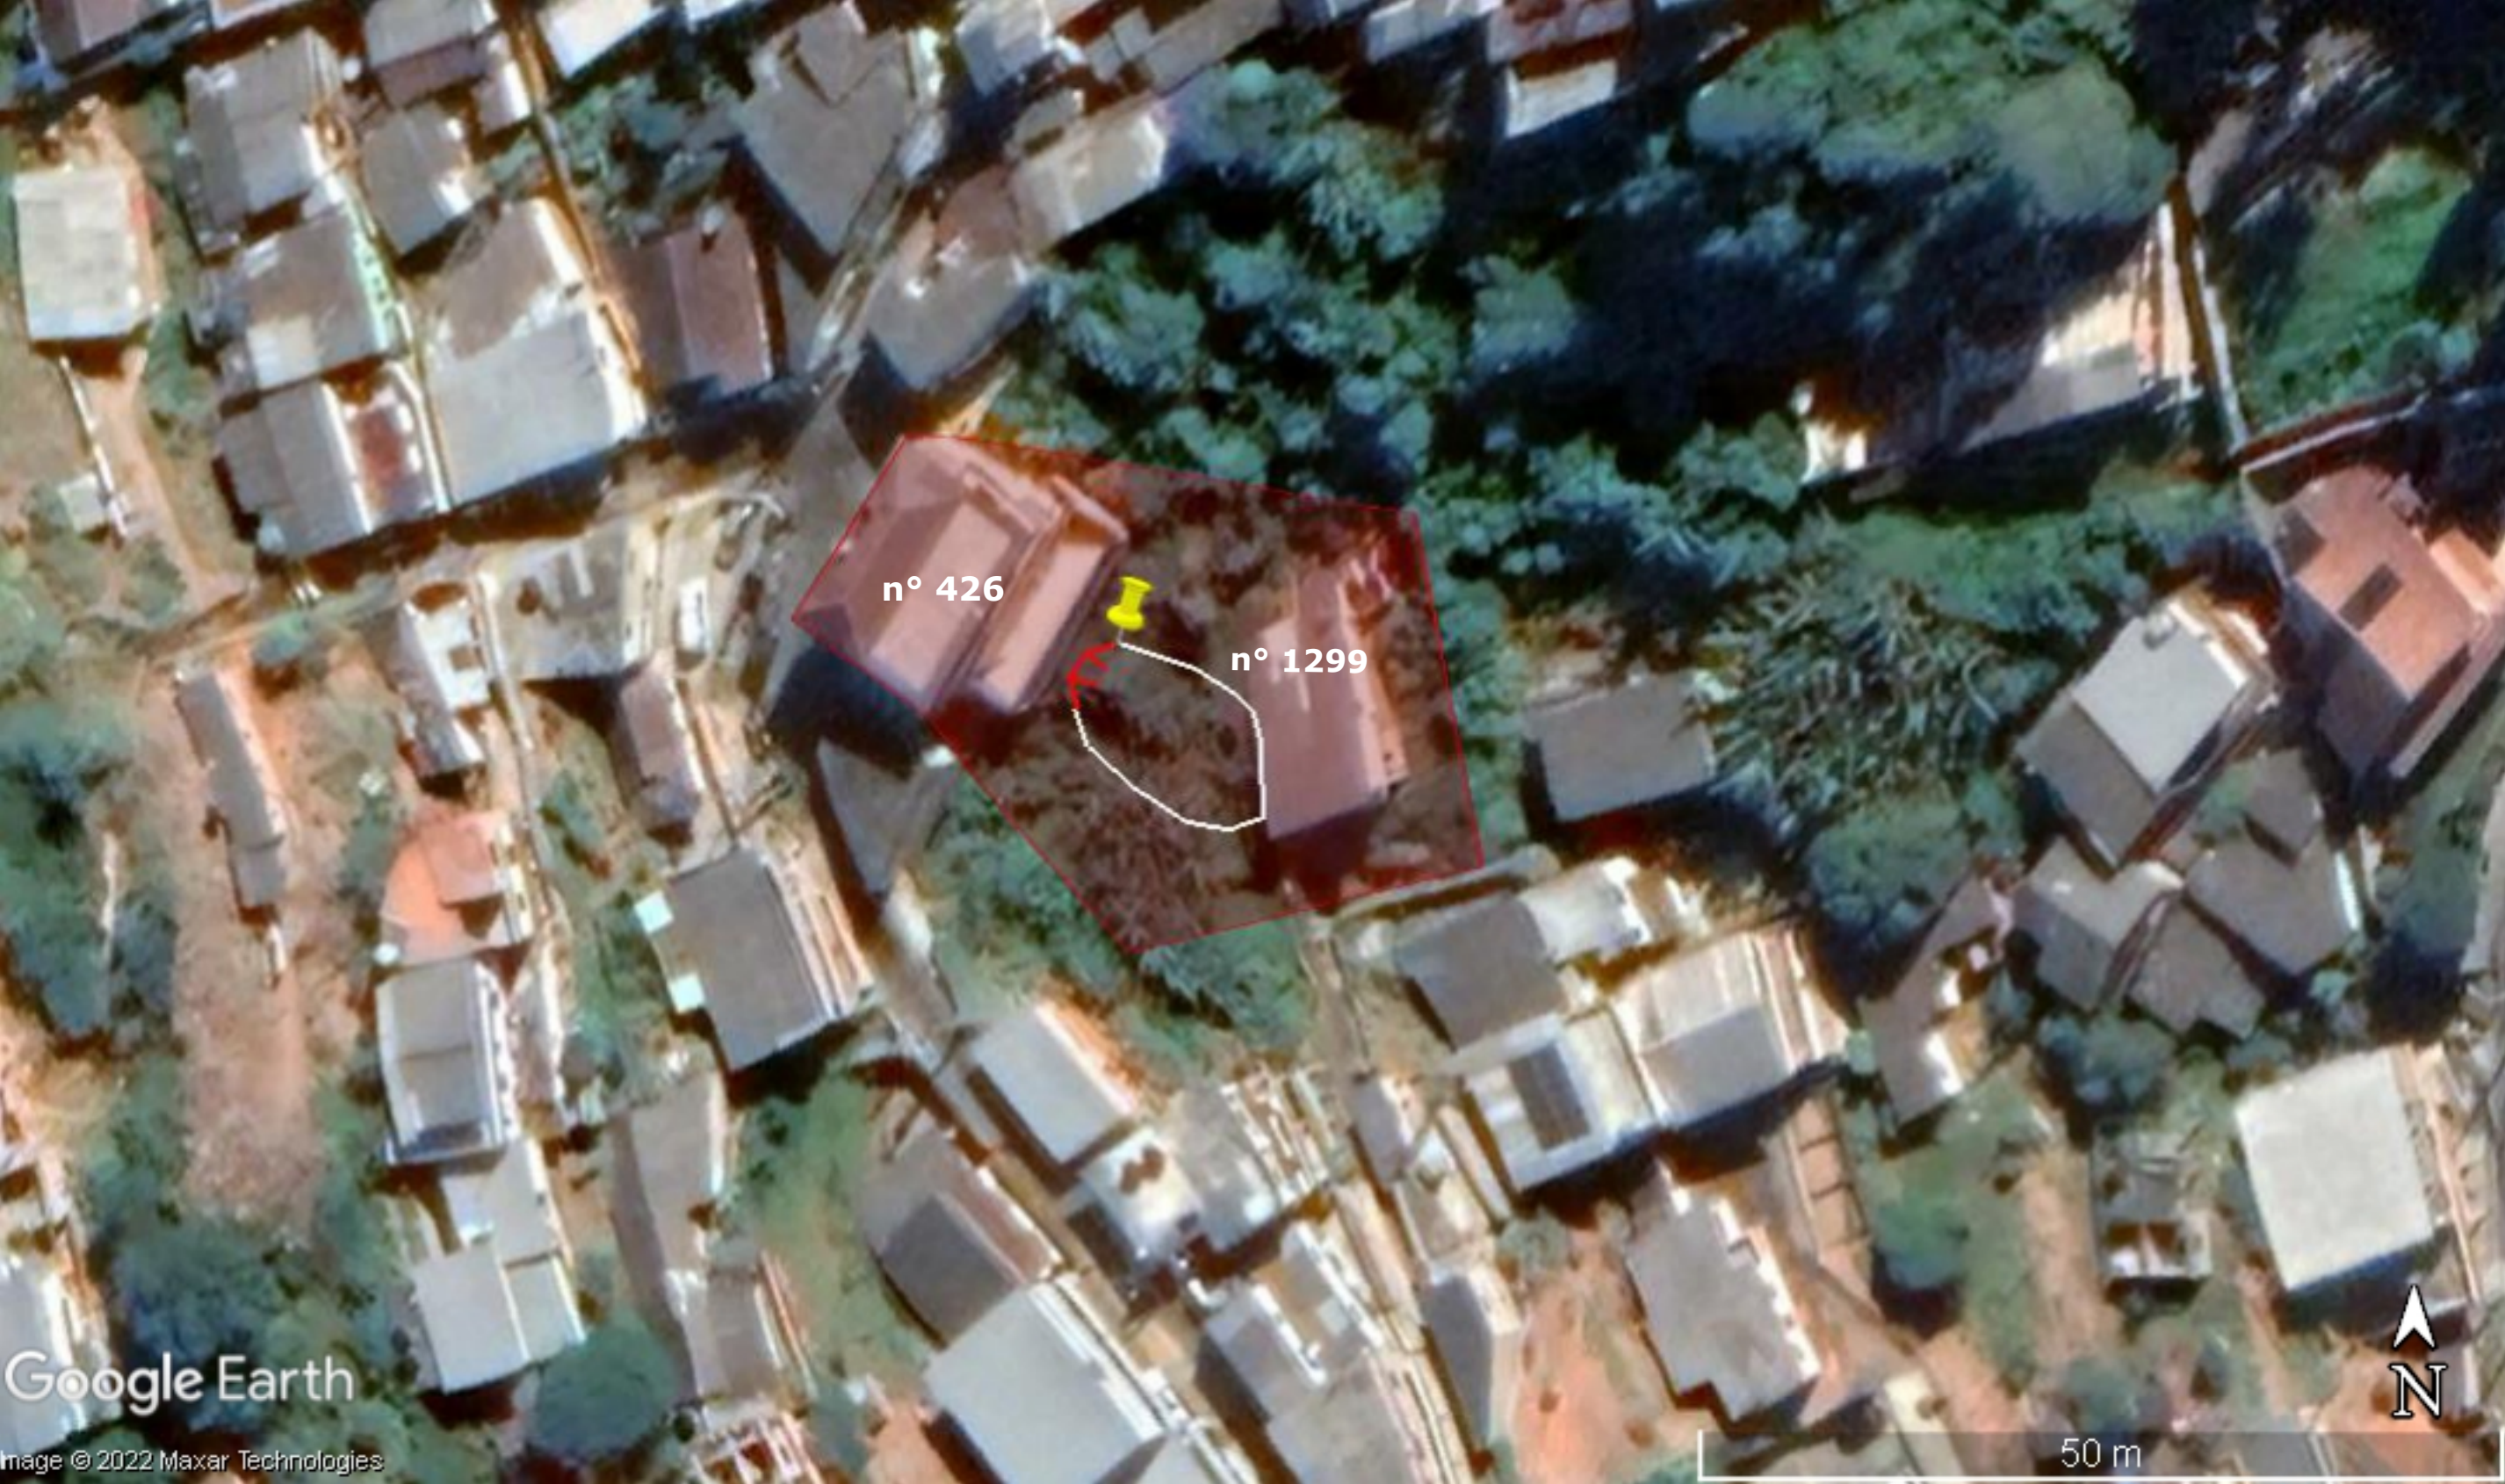
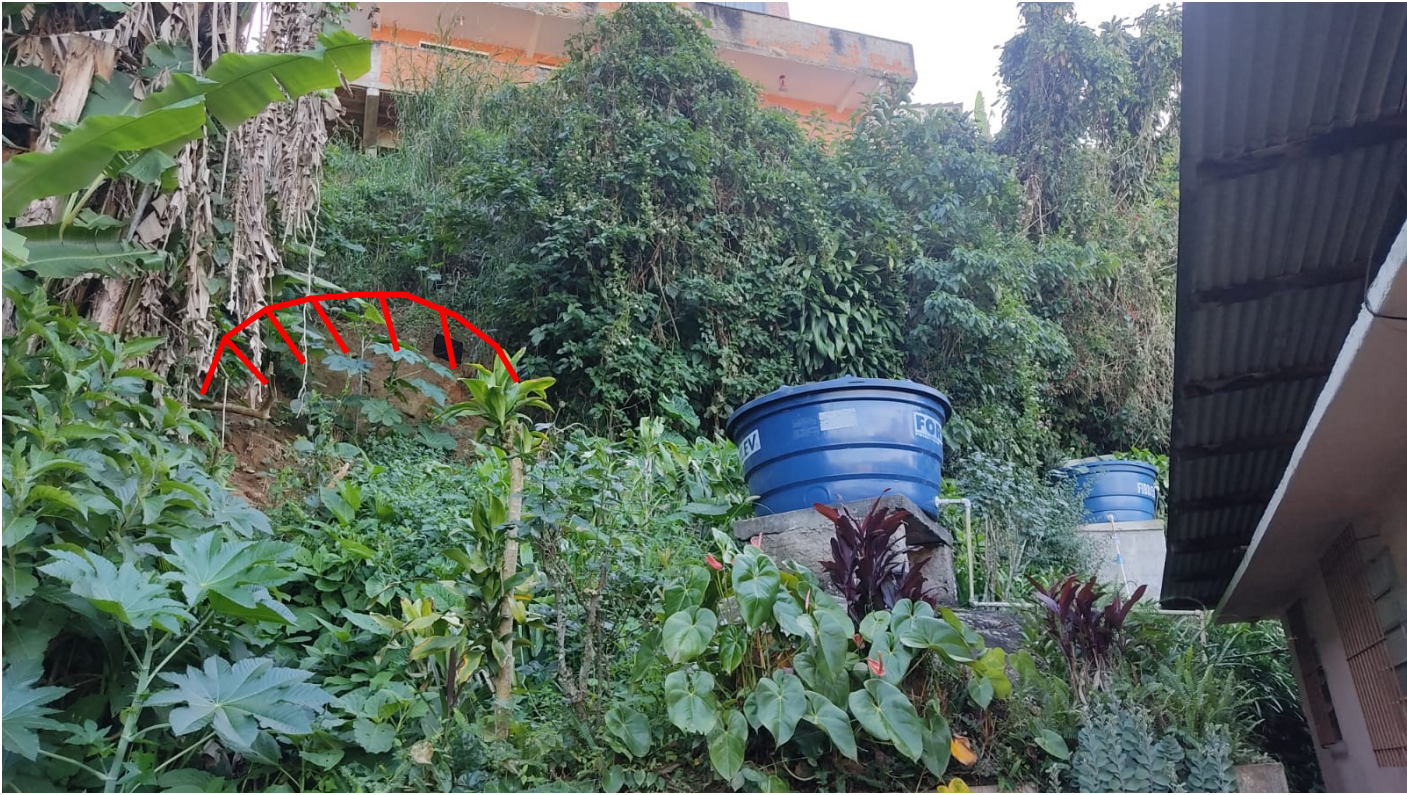
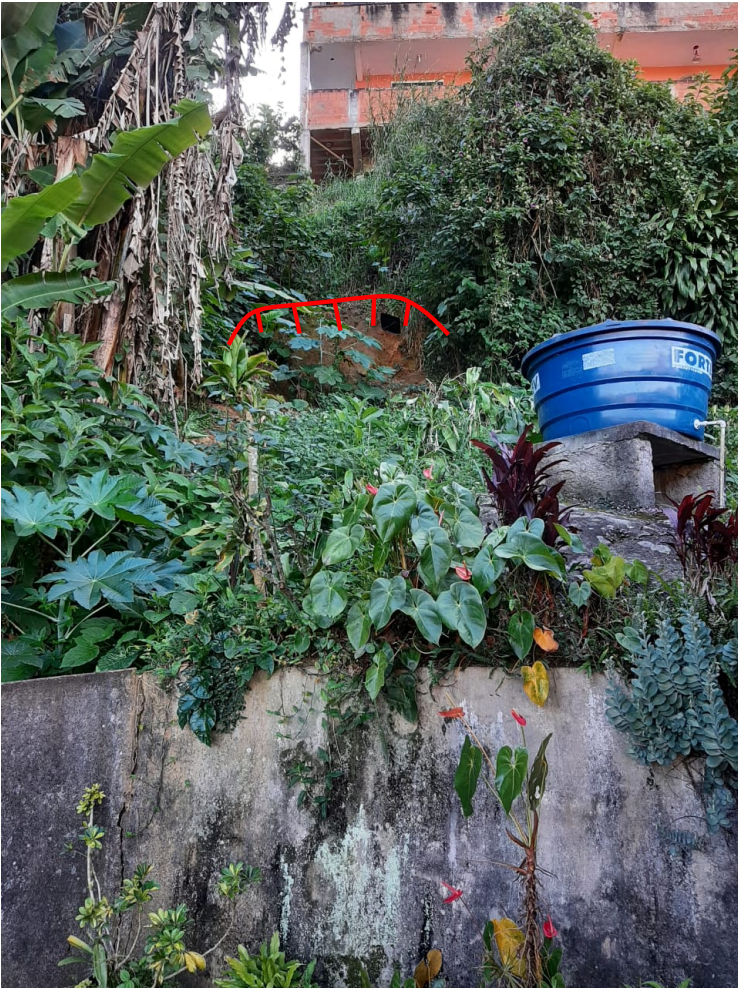
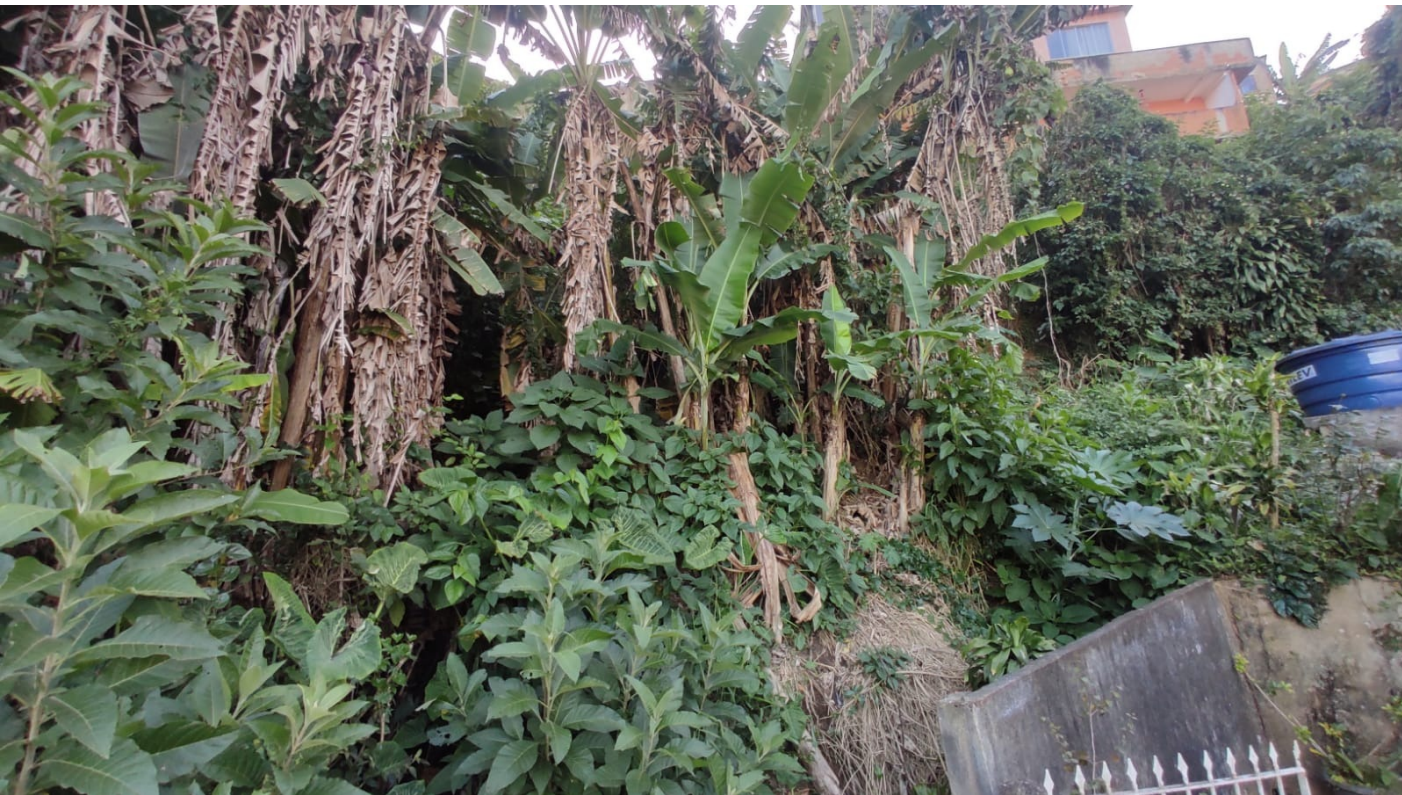
Visita técnica realizada no dia 22/06/22 na rua Silvino Rodrigues dos Santos número 426, devido deslizamento ocorrido após as chuvas de 15/02/2022. Sem danos à residência ou vítimas. Deslizamento planar de solo a jusante da residência, atingiu o terreno da casa do número 1299. A construção a montante aparenta distar cerca de 1,5 metros da cicatriz e a casa a jusante está a aproximadamente 3 metros da encosta. O talude entre as residências não possui sistema de drenagem, porém próximo a ele há uma escada de drenagem com fluxo constante. Foi relatado por uma moradora que houve rompimento de tubulação de águas servidas próximo ao talude próximo a data da ocorrência. A vegetação no talude é de médio a grande porte, com presença de bananeiras.

Cicatriz de deslizamento
-

Delimitação da área de risco remanescente
-

Alcance do deslizamento
