**Thalweg Tecnologia e Serviços de Geotecnia**  
Cartografia de Risco a Escorregamentos em Encostas  
do Município de Petrópolis

FICHA DE CAMPO

**Rua lopes de castro 1657**

**Dr.Thouzet**

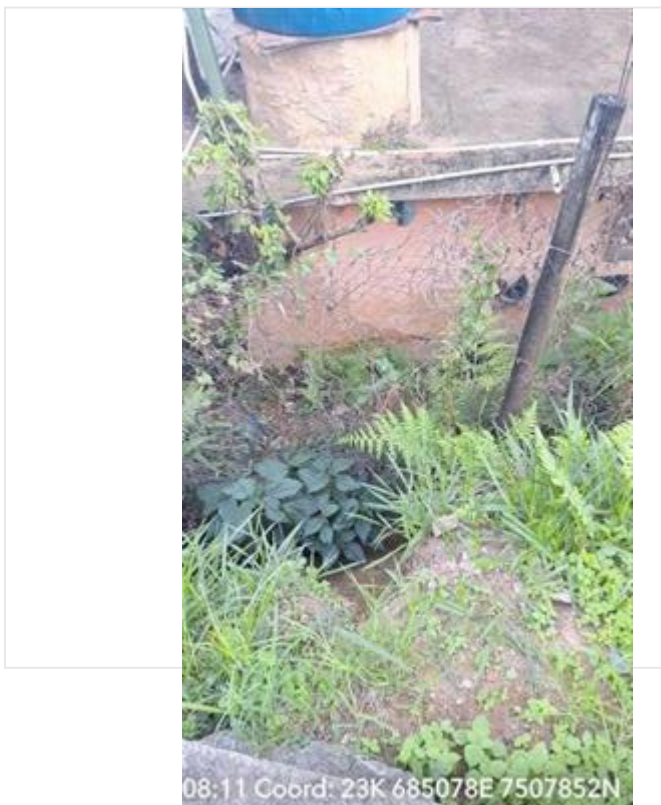
Foto1

**Pequena queda de material alterado da calçada em direção ao quintal.**

Descrição da foto1

**Deslizamento de pequeno porte no quintal da casa.**
