**CARTA DE RISCO REMANESCENTE  
PETRÓPOLIS - RJ  
Glória - R. Nossa Senhora da Glória sn, próximo  
ao antigo bar do Chico**

**Data de Liberação: 25/05/2024**

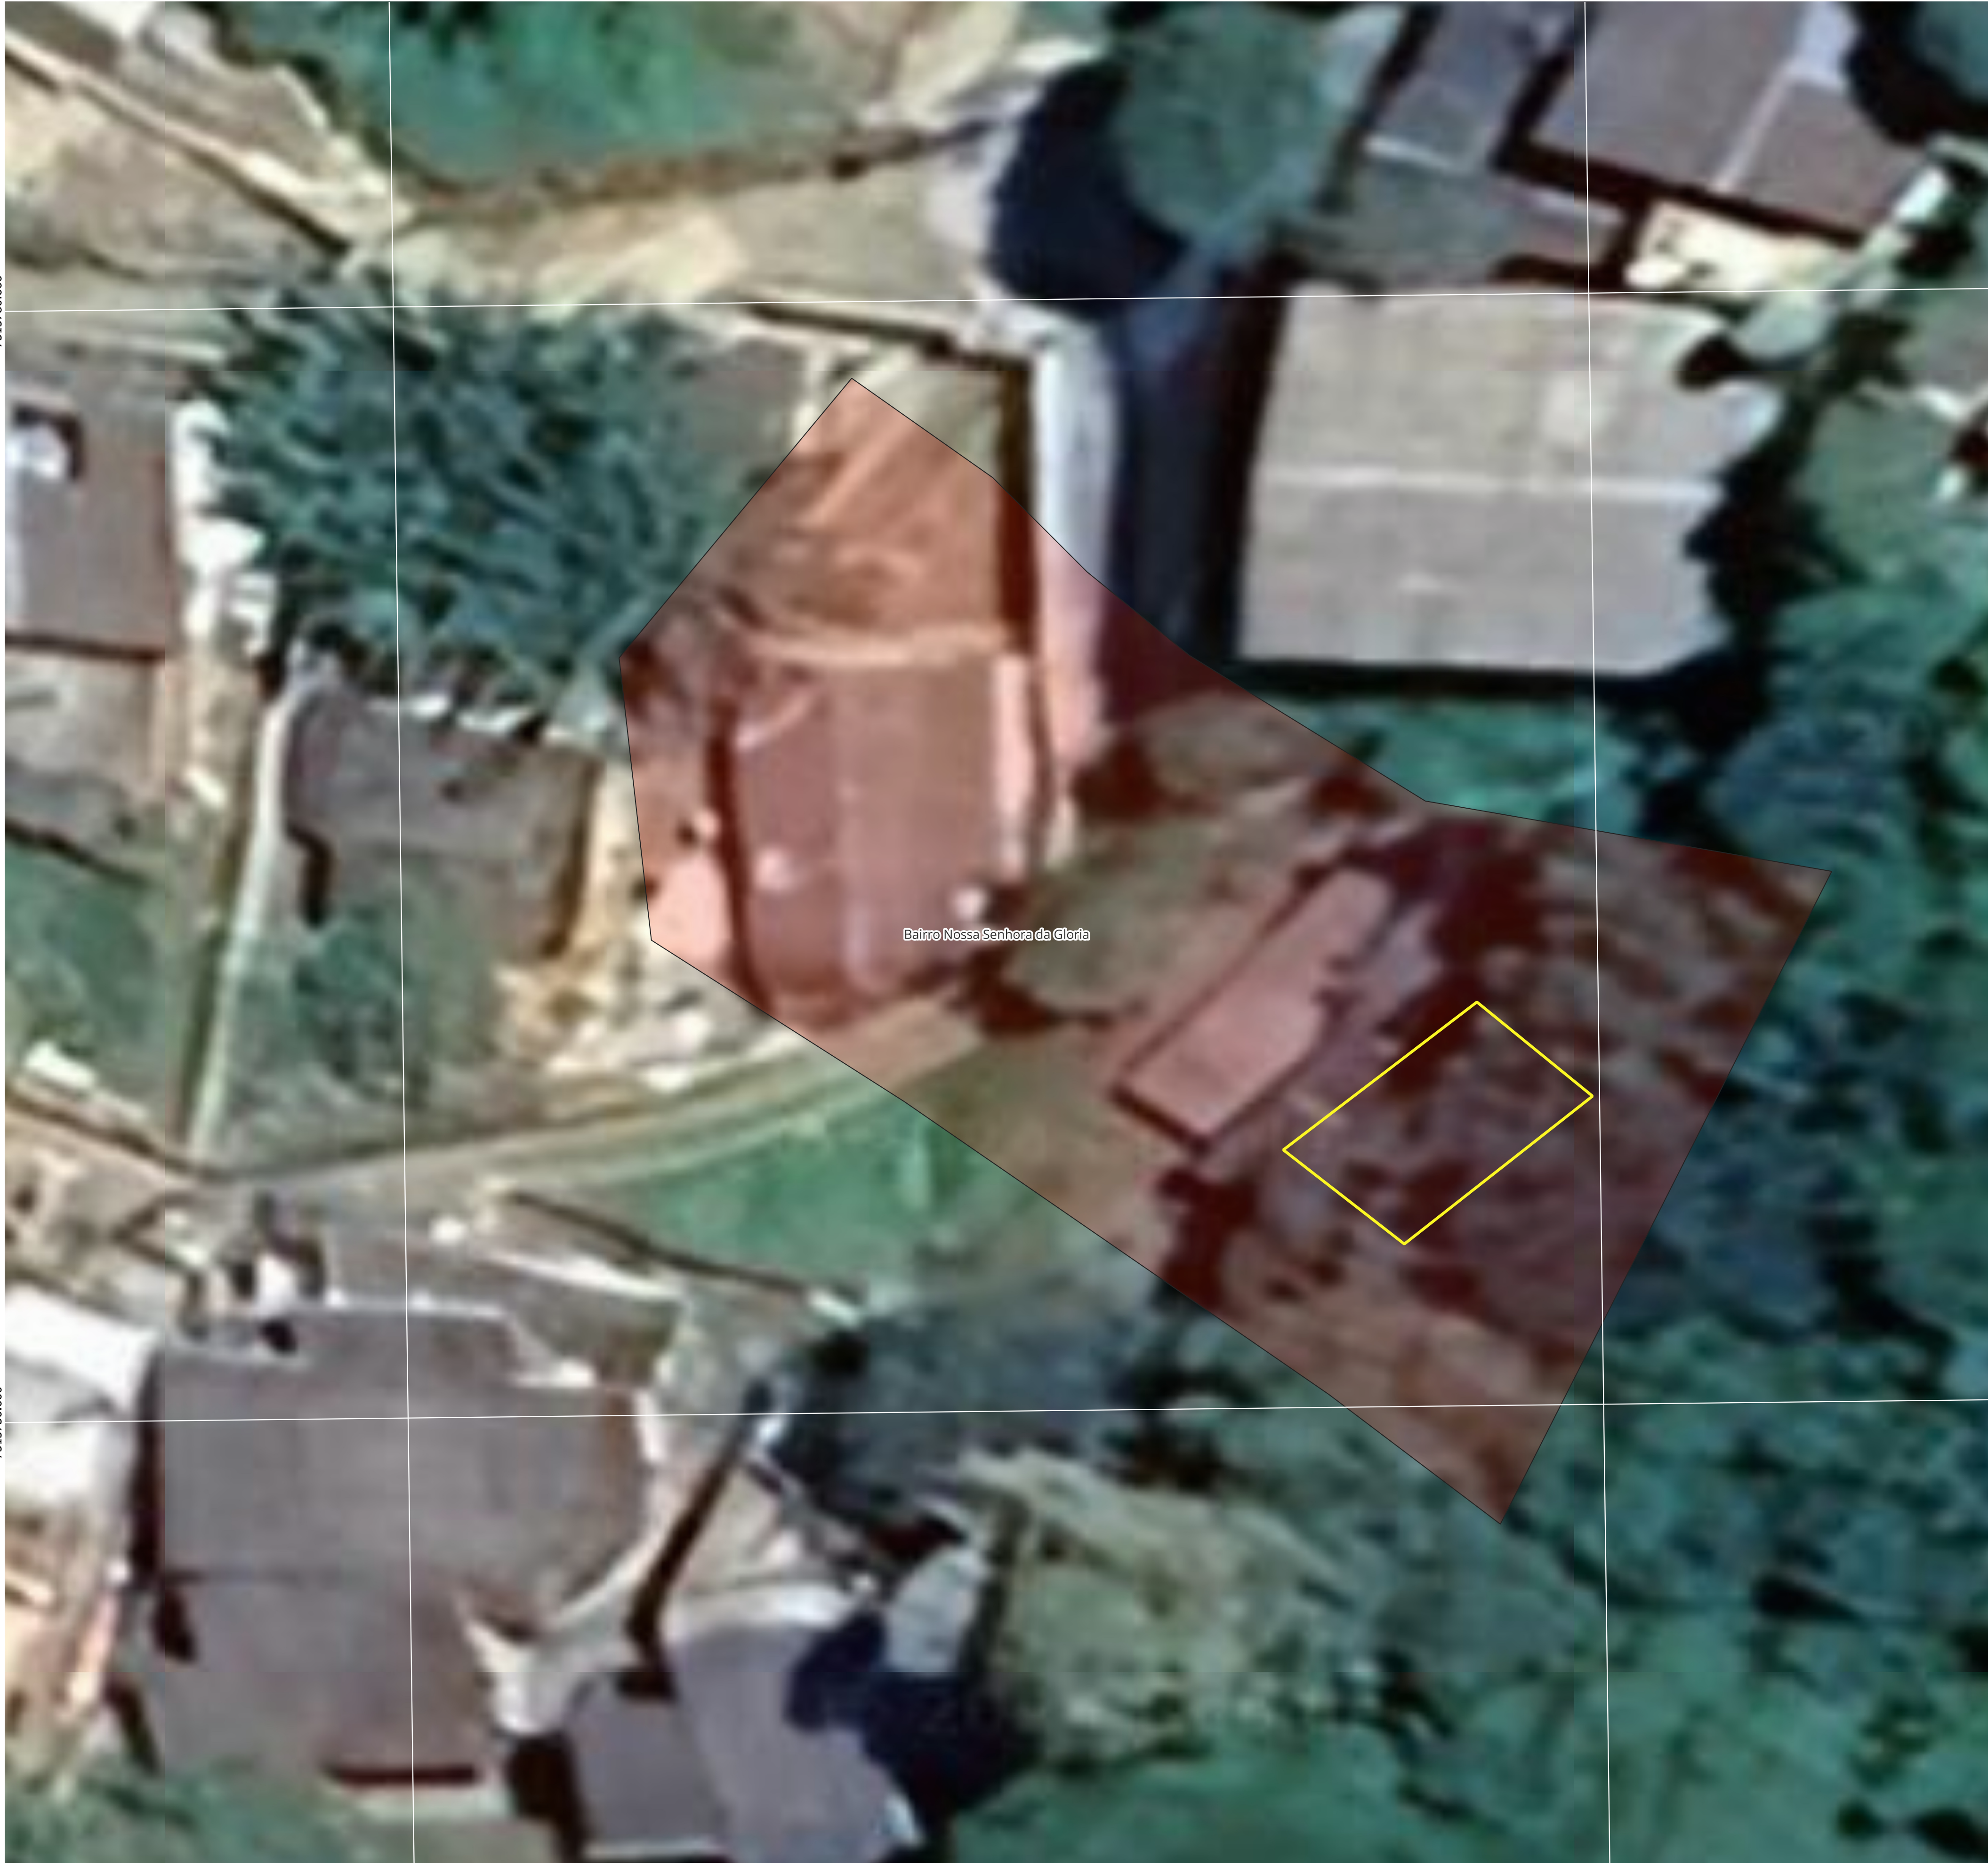
A carta de risco remanescente aponta as cicatrizes dos movimentos de massa, identificados em campo e por imagens de drones e de satélite, bem como os polígonos das áreas avaliadas in loco como de risco remanescente pelas equipes técnicas. Cabe esclarecer que estas avaliações são preliminares sendo realizadas de forma expedita e em caráter emergencial. O Risco Remanescente, por definição se relaciona ao possível avanço do processo de instabilidade já deflagrado na encosta, considerando que este avanço pode se dar verticalmente e lateralmente, podendo alcançar não só as edificações diretamente já atingidas como também outras residências em razão da possibilidade de evolução do processo nos próximos episódios pluviais.O objetivo dos produtos gerados é subsidiar as ações seguintes dos poderes públicos, municipal e estadual, quanto a intervenções e interdições das edificações em risco.
