**Thalweg Tecnologia e Serviços de Geotecnia**  
Cartografia de Risco a Escorregamentos em Encostas  
do Município de Petrópolis

**FICHA DE CAMPO**

**Rua Otto Reymarus, 473**

**Lopes trovão**

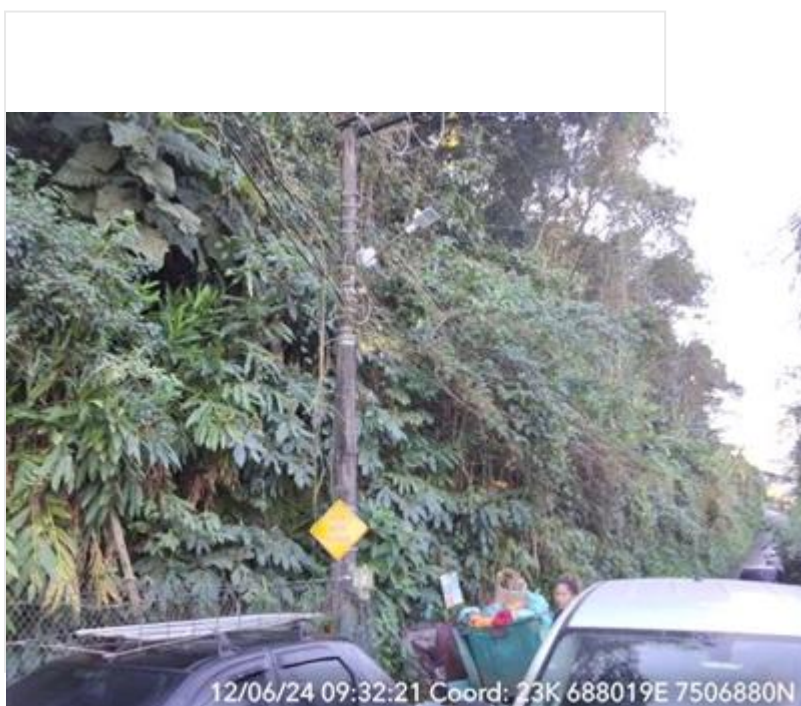
Foto1

**Mapeamento: segundo relato de moradores não há registro de deslizamento no local. Porem há uma encosta com aprox. 40 m de altura com inclinação superior a 60 graus composta por blocos de rochas**

**Visada da encosta citada**
