Thalweg Tecnologia e Serviços de Geotecnia  
Cartografia de Risco a Escorregamentos em Encostas  
do Município de Petrópolis

FICHA DE CAMPO

**Servidão Teotônio Vilela**

**Valparaíso**

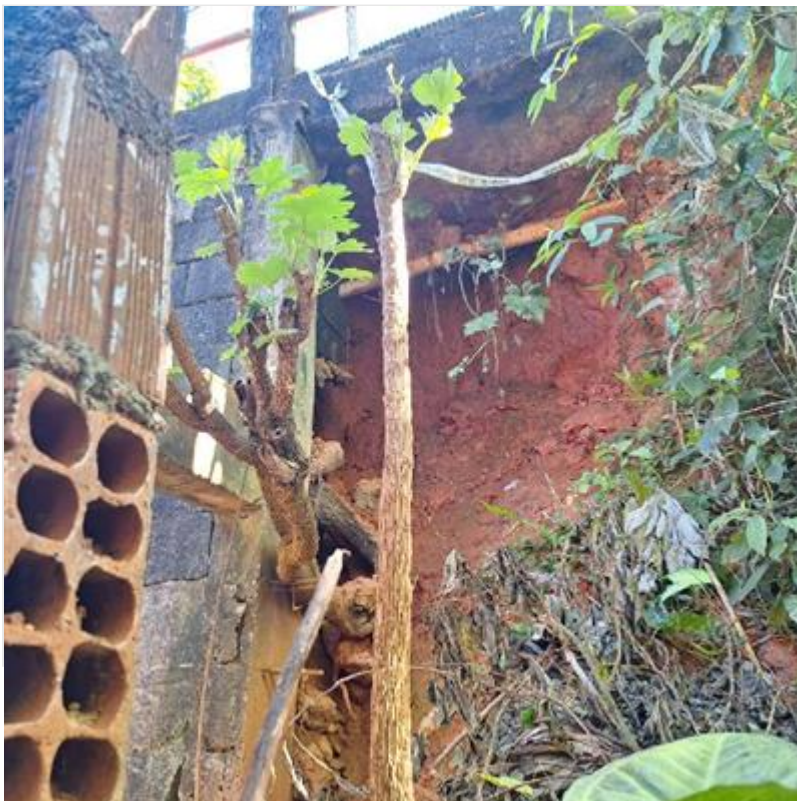
Foto1

**Deslizamento planar com crista embaixo da servidão. A servidão está oca e com muitas rachaduras**

**Cicatriz embaixo da servidão**
