**Thalweg Tecnologia e Serviços de Geotecnia**  
Cartografia de Risco a Escorregamentos em Encostas  
do Município de Petrópolis

FICHA DE CAMPO

**Rua presidente joão goulart 38**

**Valparaíso**

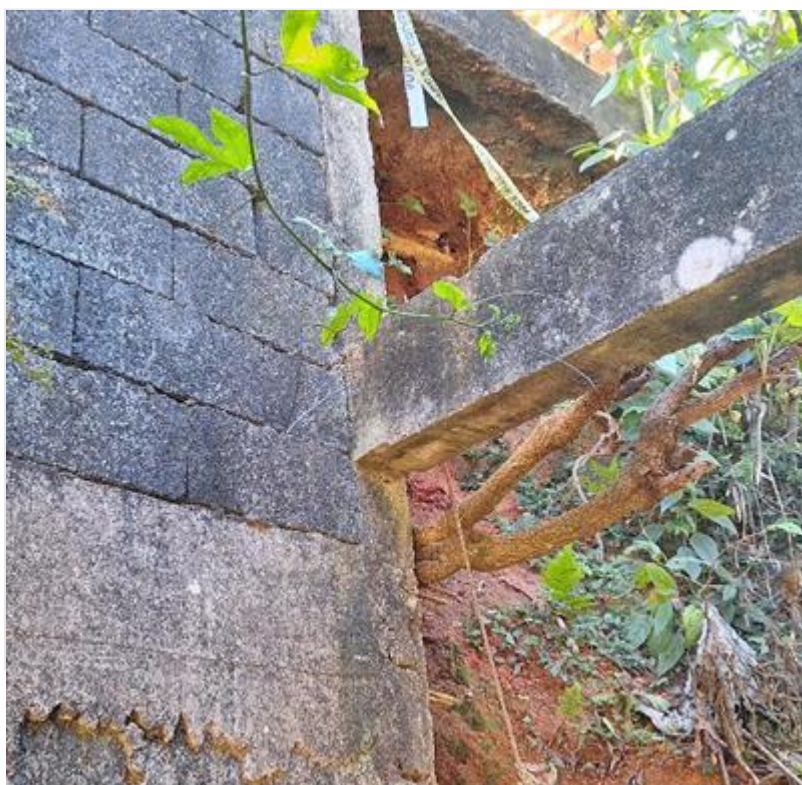
Foto1

**Deslizamento nos fundos da casa com servidão teotonio vilella acima desse processo. O pavimento encontra-se descalçado trazendo risco. Contempla as ocorrencias da serv. teotonio vilella s/n,51,35,lt22**

### Descalçamento da servidão

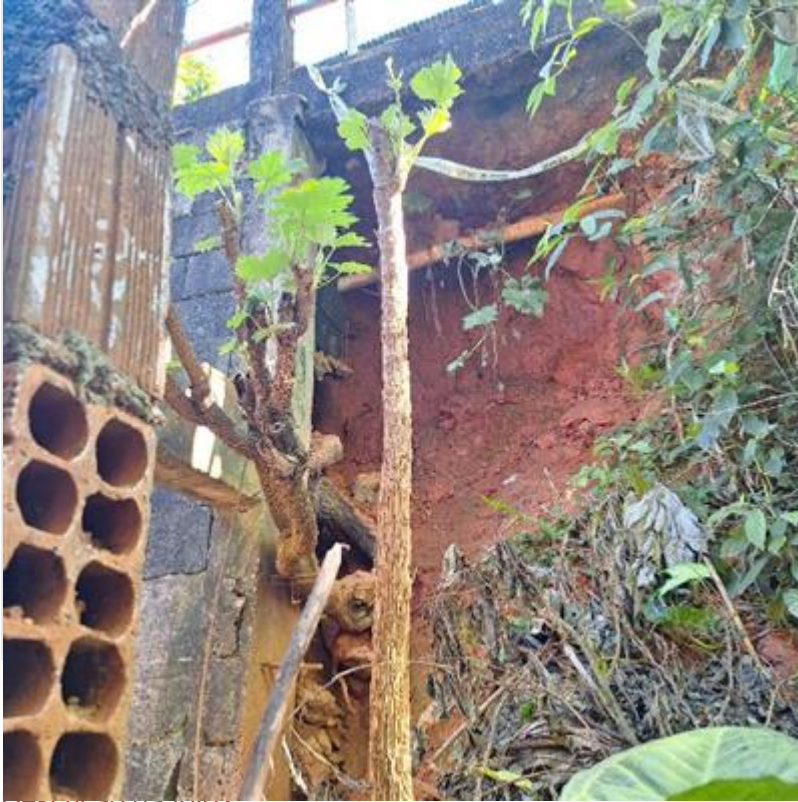
Foto2

### Descalçamento da servidão
