Thalweg Tecnologia e Serviços de Geotecnia  
Cartografia de Risco a Escorregamentos em Encostas  
do Município de Petrópolis

FICHA DE CAMPO

**Av. Barão do Rio Branco, 1411**

**Barão do Rio Branco**

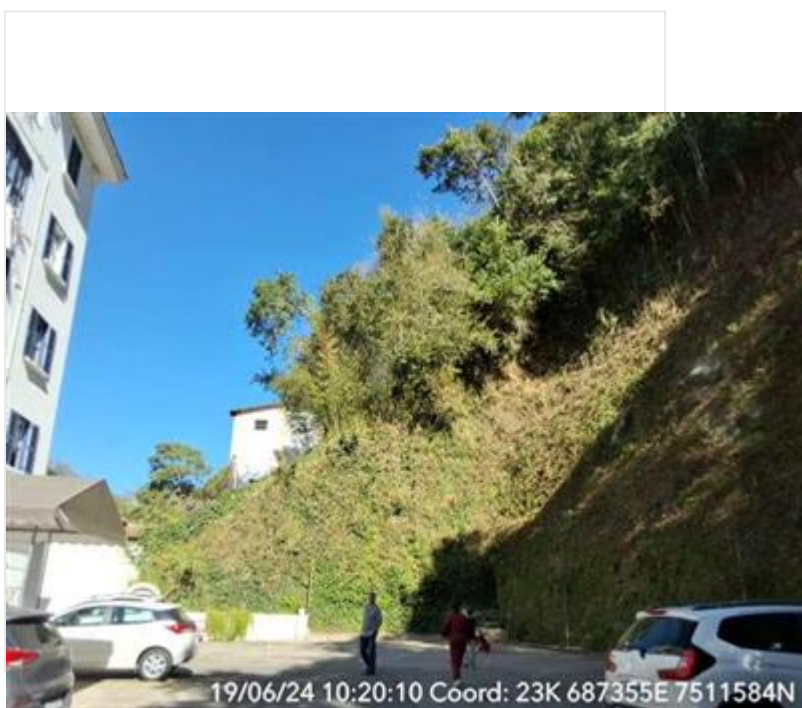
Foto1

**Mapeamento: área de deslizamento préterito, com distancia do talude para a edificação. Com presença de escada hidráulica. Sem risco para a edificação**

Descrição da foto1

### Area analisada

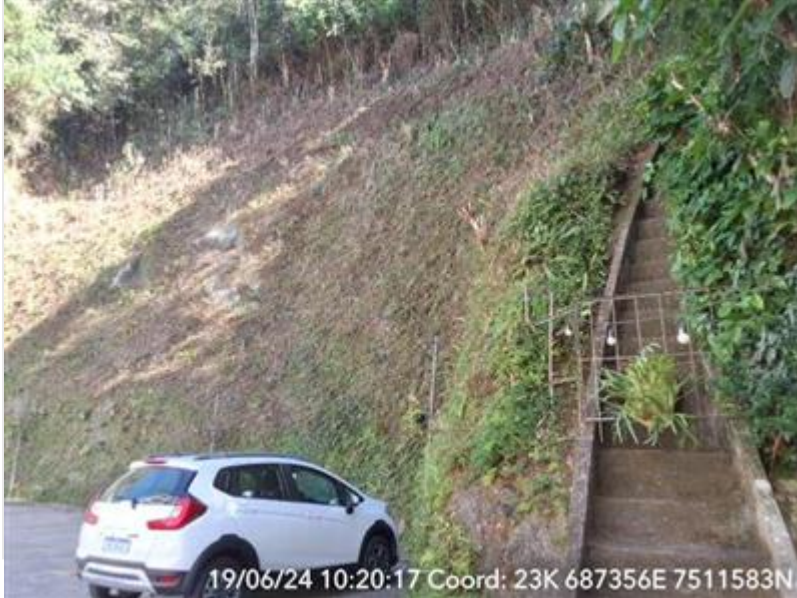
Foto2

Descrição da foto2

### Talude analisado com escada hidraulica
