# Nao Ocorrencia - Mapeamento Petropolis

**Mapeamento: Desabamento parcial de muro já reconstruído associado a ocorrencia no Morro da Oficina em 2022.**

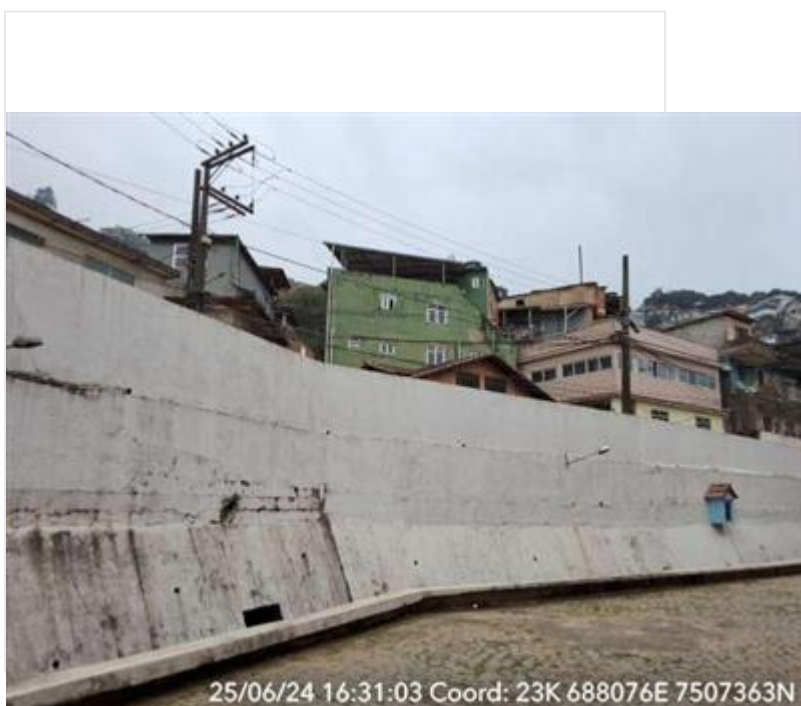
Foto1

**Trecho do muro atingido (desabamento parcial) por ocorrencia associada ao Morro da Oficina em 2022; muro reconstruído posteriormente ao ocorrido e intervenções geotécnicas sendo realizadas a montante.**
