# Nao Ocorrencia - Mapeamento Petropolis

**Rua Coronel Fabricio de Mattos,126a**

**Centro**

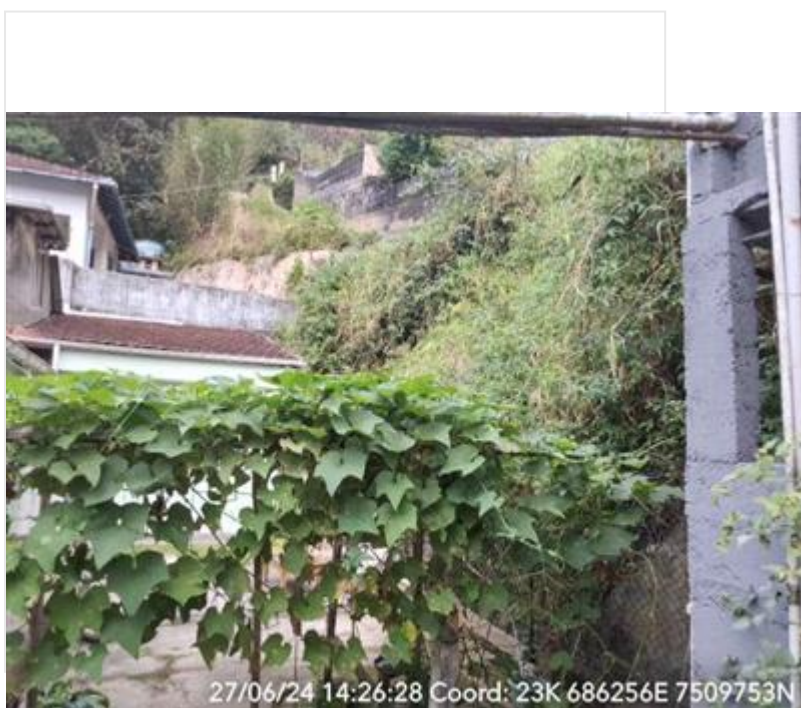
Foto1

**Mapeamento: não foi possível obter acesso a residência. Fundos do imóvel apresenta um corte de 6 metros onde ocorreu deslizamento em 2022. Residência distante da encosta.**

**Deslizamento ocorrido em 2022**
