**Thalweg Tecnologia e Serviços de Geotecnia**  
Cartografia de Risco a Escorregamentos em Encostas  
do Município de Petrópolis

**FICHA DE CAMPO**

**Rua Bartolomeu de Gusmão, na servidão para o numero 267E**

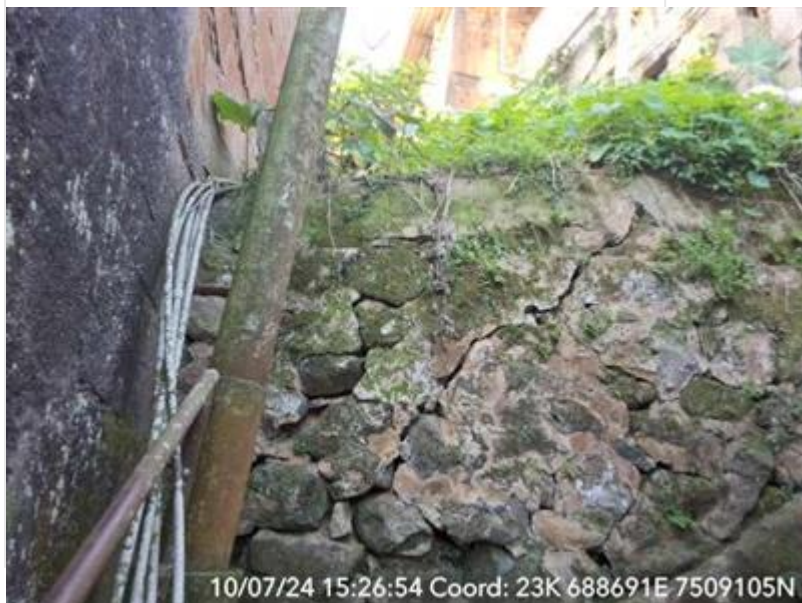
Foto1

**O muro na servidão encontra-se abaulado e, segundo a moradora, são lançados entulhos e água no talude a montante.**
