# Thalweg Tecnologia e Serviços de Geotecnia

Cartografia de Risco a Escorregamentos em Encostas  
do Município de Petrópolis

## FICHA DE CAMPO

**Vila Antonio dos Santos It 23, Estrada da saudade (Terreirao)**

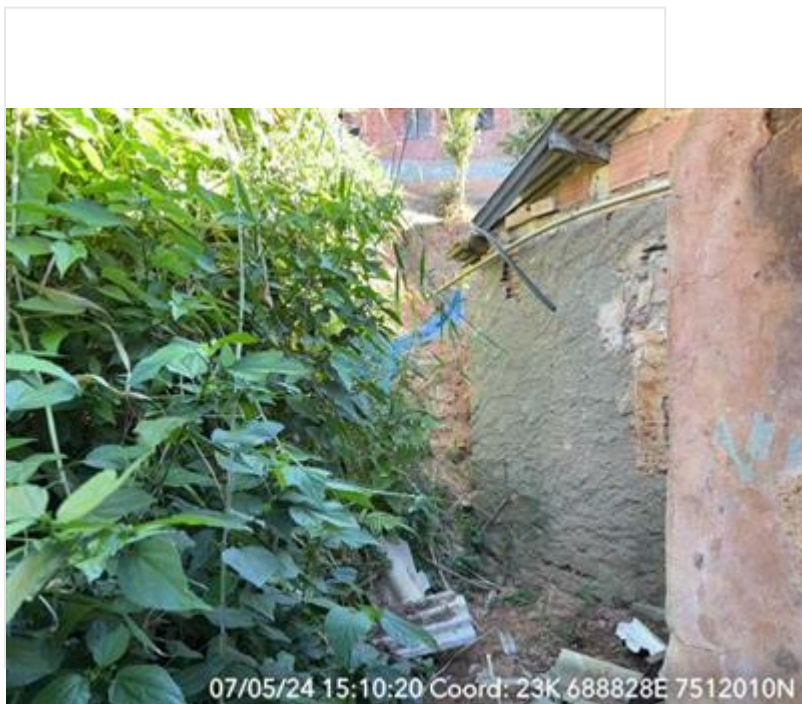
Foto1

**Deslizamento planar de pequena proporção com atingimento da parte da lateral da casa.**

**Material mobilizado atingindo a casa**

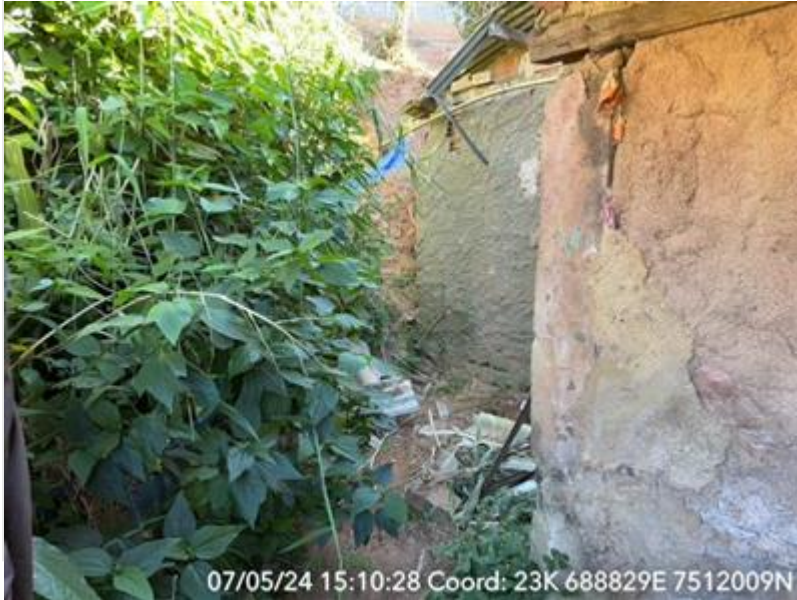
Foto2

**Lateral atingida**
