Cartografia de Risco a Escorregamentos em Encostas  
do Município de Petrópolis

## FICHA DE CAMPO

**Rua Vincenzo Rivetti 505, em frente ao minha casa minha vida**

**Carangola**

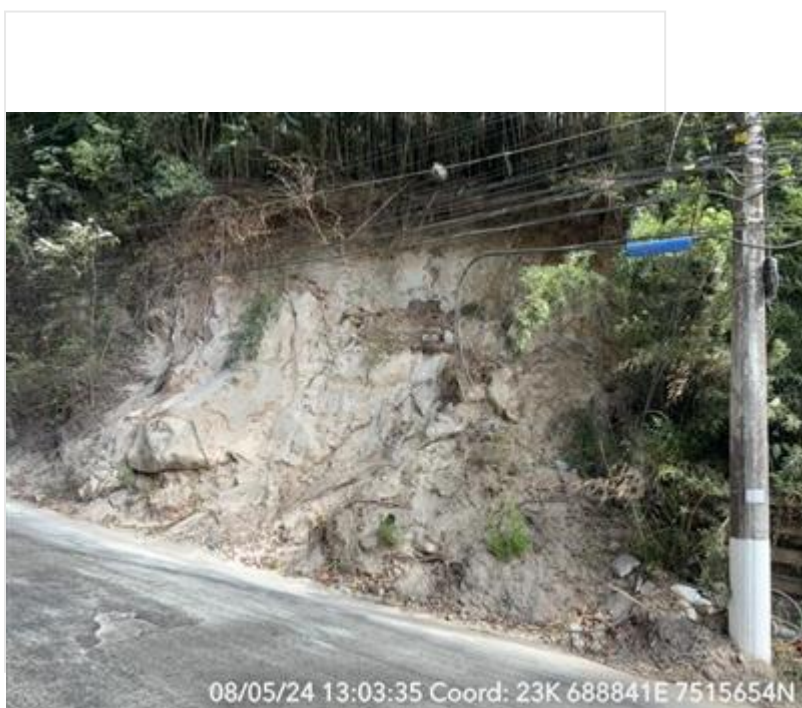
Foto1

**Deslizamento em corte de estrada de aproximadamente 5 metros de altura com atingimento e fechamento temporário da via. OBS: referente aos ID 850;781;521**

**Cicatriz**

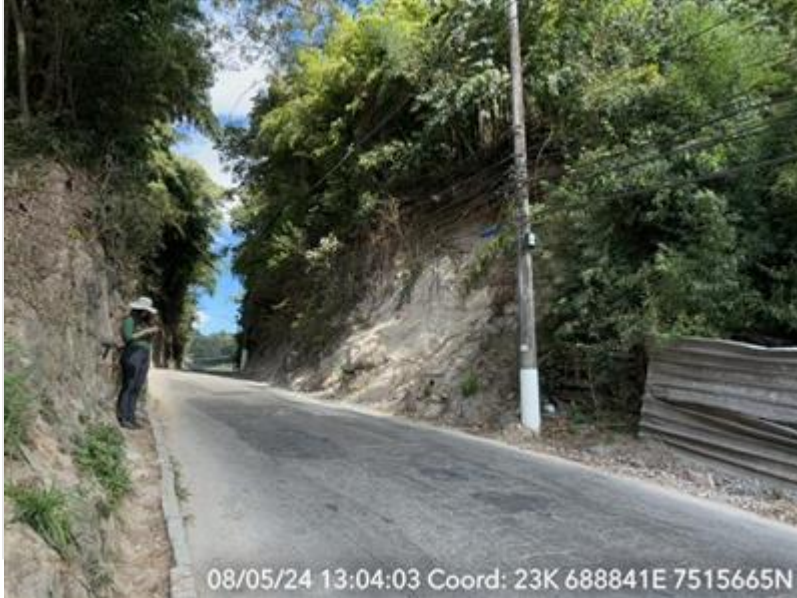
Foto2

**Via que foi atingida pela ocorrência**
