## FICHA DE CAMPO

**MD\_Centro\_264\_BC\_SC\_\_5**

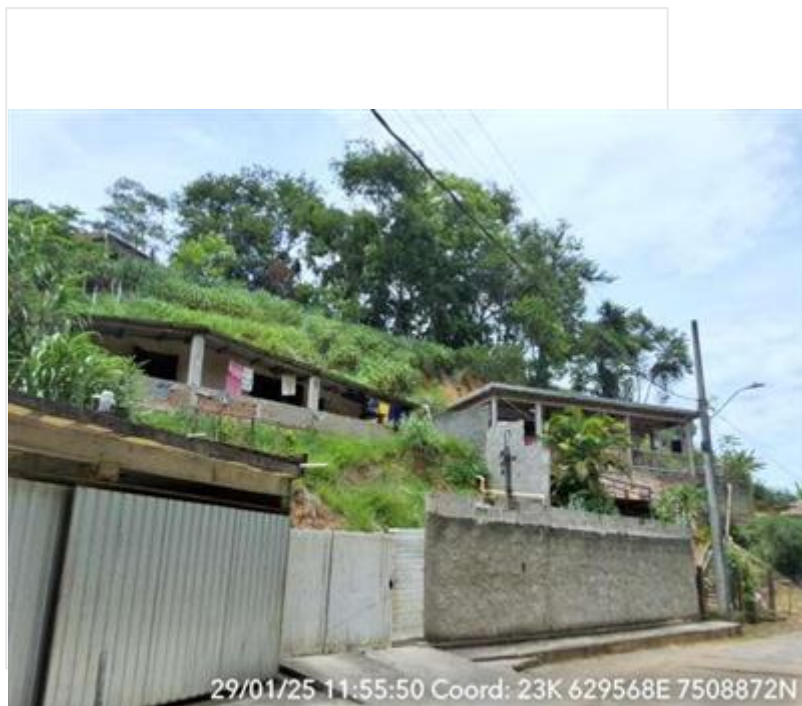
Foto1

**Muro em diferentes patamares para contenção do talude de corte a montante das moradias. Suavização do terreno até o topo.**

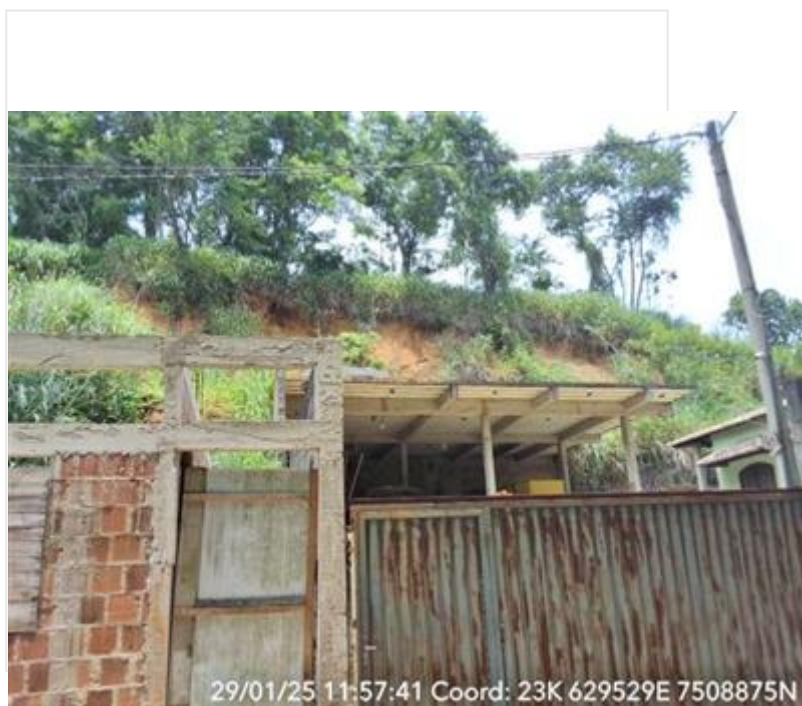
Foto2

**Remoção das árvores de grande porte no topo do talude e suavização.**
