**Thalweg Tecnologia e Serviços de Geotecnia**  
Cartografia de Risco a Escorregamentos em Encostas  
do Município de Petrópolis

**FICHA DE CAMPO**

**PT\_D1\_ALTODASERRA\_179\_DSS\_PG\_TB\_\_51**

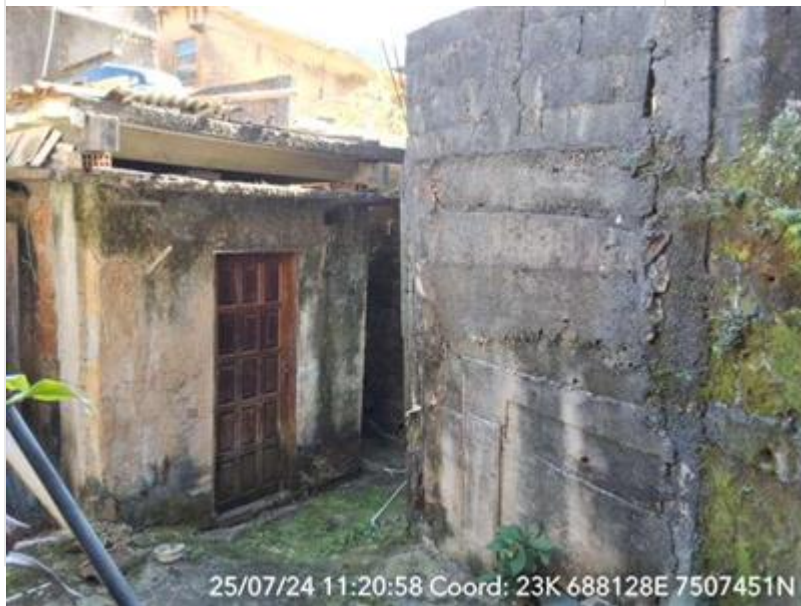
Foto1

- **muro de concreto armado estaqueado**

Descrição da foto1

**Muro embarrigado**

**Refazer o muro. O atual está flexionado.**
