**Thalweg Tecnologia e Serviços de Geotecnia**  
Cartografia de Risco a Escorregamentos em Encostas  
do Município de Petrópolis

FICHA DE CAMPO

**PT\_D1\_AMAZONAS\_131\_DSS\_PG\_TB\_\_2**

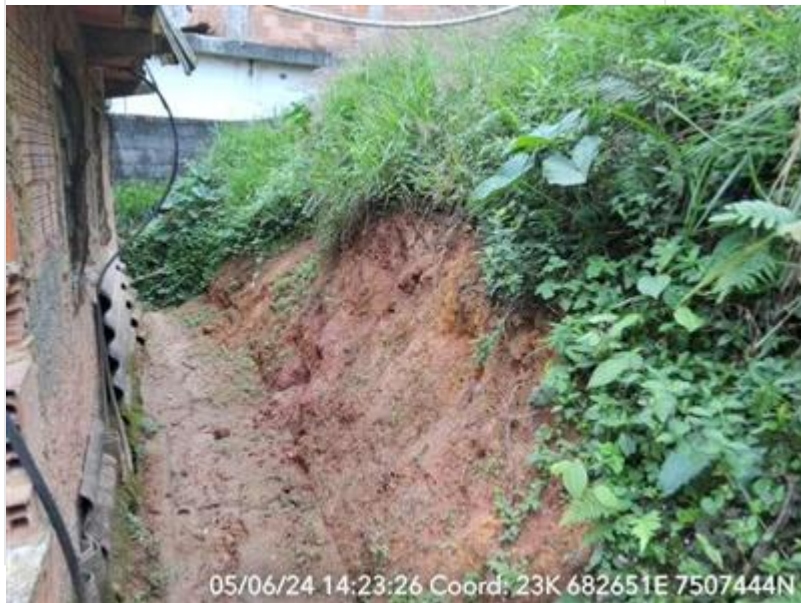
Foto1

**Gramínea no talude.**

**Cicatriz atrás da casa.**

- **muros**

- **muro de blocos de concreto**

- **acerto/suavização do terreno**

- **canaleta**
