**Thalweg Tecnologia e Serviços de Geotecnia**  
Cartografia de Risco a Escorregamentos em Encostas  
do Município de Petrópolis

**FICHA DE CAMPO**

**PT\_D1\_CAPELA\_278\_DSS\_DS\_LD\_\_4**

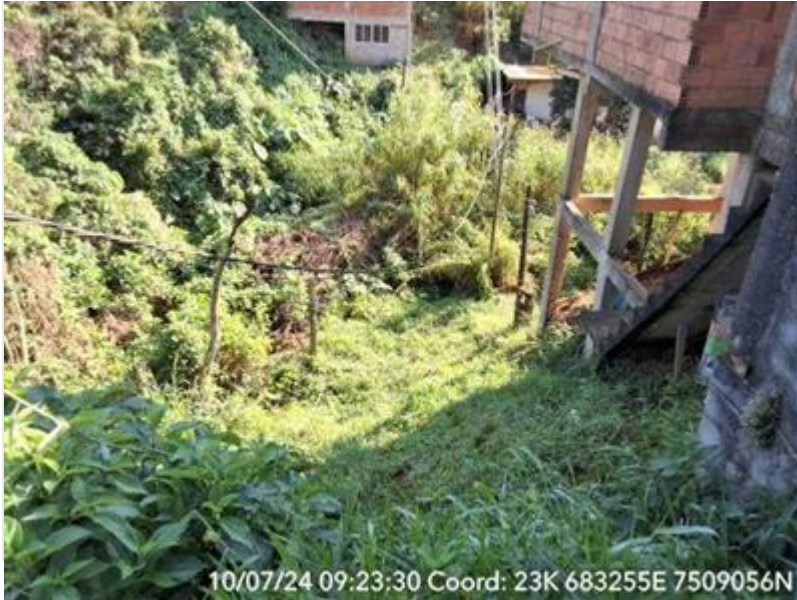
Foto1

Descrição da foto1

**Cicatriz**

- **estruturas ancoradas ou atirantadas (solo)**

- **solo grampeado com face "verde"**

- **construção/reparo de passeio**
- **construção de guarda-corpo**

- **canaleta**
- **escada hidráulica**
- **caixa de passagem**
- **vigotas estaqueadas**

**Canalização do esgoto que está a céu aberto.**
