**Thalweg Tecnologia e Serviços de Geotecnia**  
Cartografia de Risco a Escorregamentos em Encostas  
do Município de Petrópolis

FICHA DE CAMPO

**PT\_D1\_CENTRO\_334\_DSS\_EA\_IR\_\_10**

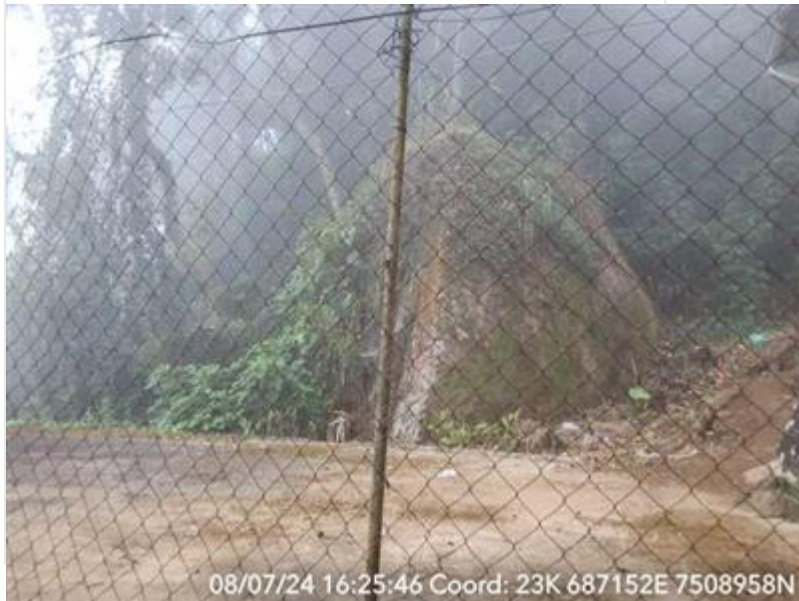
Foto1

**Bloco rochoso**

- **ancoragem de blocos**
- **contrafortes**

- **construção/reparo de passeio**
- **construção de guarda-corpo**
- **desmonte de rocha**

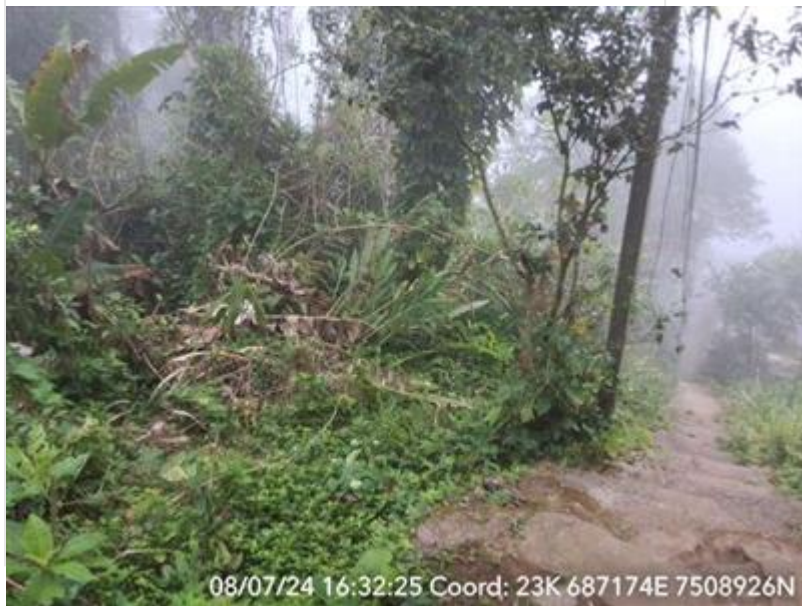
Foto2

**Caminho da drenagem.**

- canaleta
- escada hidráulica
- caixa de passagem
- vigotas estaqueadas
- vigotas chumbadas

**Drenagem em todo o poligono.**
