# Thalweg Tecnologia e Serviços de Geotecnia

Cartografia de Risco a Escorregamentos em Encostas  
do Município de Petrópolis

## FICHA DE CAMPO

**PT\_D1\_DUARTEDASILVEIRA\_288\_DSS\_JP\_TS\_\_5**

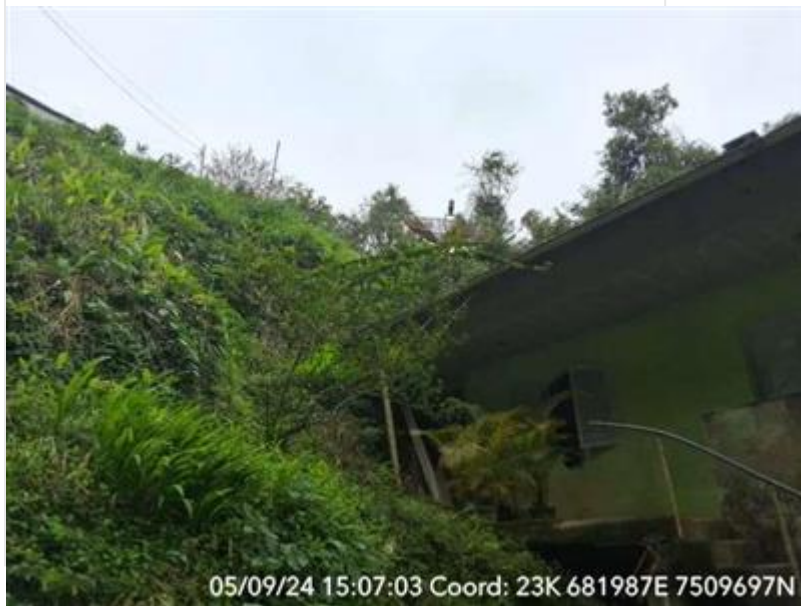
Foto1

**Cicatriz vegetada à montante da moradia.**

- **acerto/suavização do terreno**
- **concreto projetado**

- **escada hidráulica**
- **caixa de passagem**
- **vigotas estaqueadas**
