**Thalweg Tecnologia e Serviços de Geotecnia**  
Cartografia de Risco a Escorregamentos em Encostas  
do Município de Petrópolis

FICHA DE CAMPO

**PT\_D1\_ESPIRITOSANTO\_181\_DSS\_DS\_IR\_\_5**

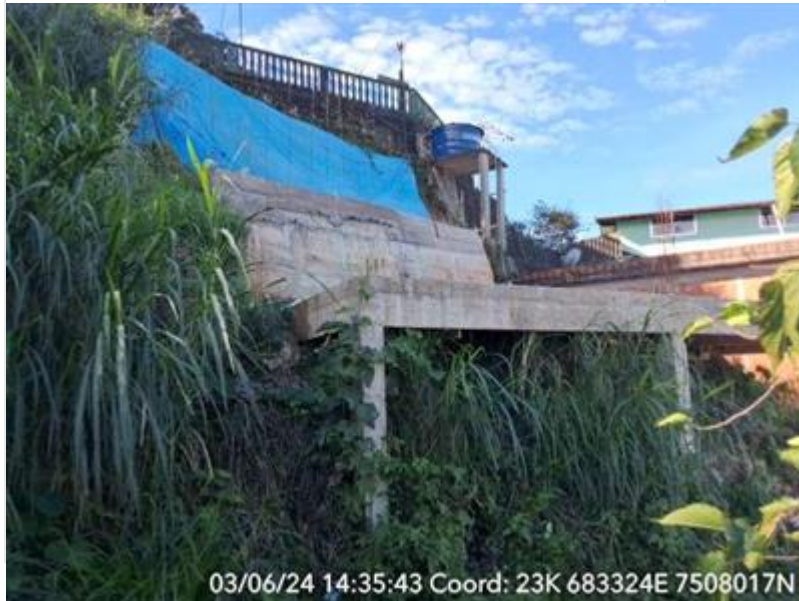
Foto1

**Muro de contenção executado, sem dreno e aparentemente sem acompanhamento técnico.**

**Escorregamento.**

- **concreto projetado**
- **desobstrução da drenagem**
