**Thalweg Tecnologia e Serviços de Geotecnia**  
Cartografia de Risco a Escorregamentos em Encostas  
do Município de Petrópolis

FICHA DE CAMPO

**PT\_D1\_FLORESTA\_453\_DSS\_LT\_MR\_\_6**

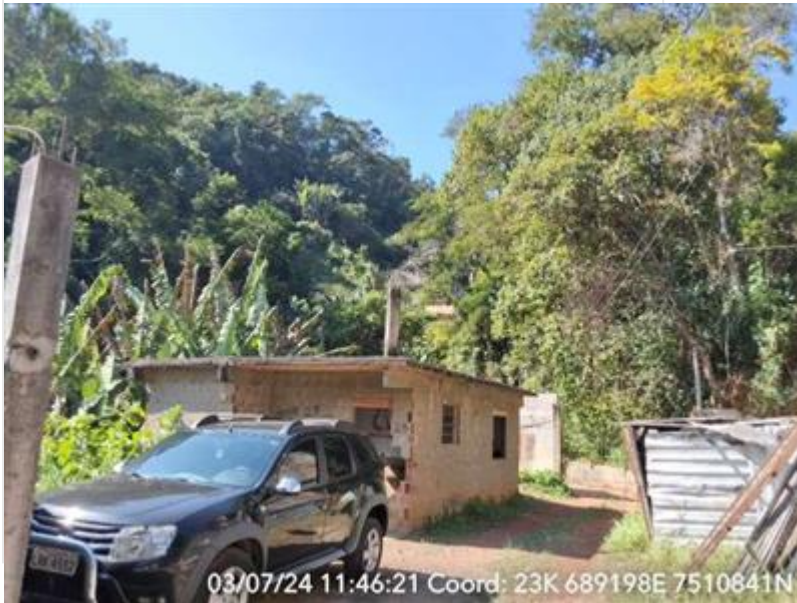
Foto1

Descrição da foto1

**Talvegue habitado**

**Refazer pontos com concreto projetado. Fazer muro atrás das casas com taludes inclinados. Drenagem em todo o poligono.**
