FICHA DE CAMPO

**PT\_D1\_MOSELA\_410\_DSS\_EA\_IR\_\_2**

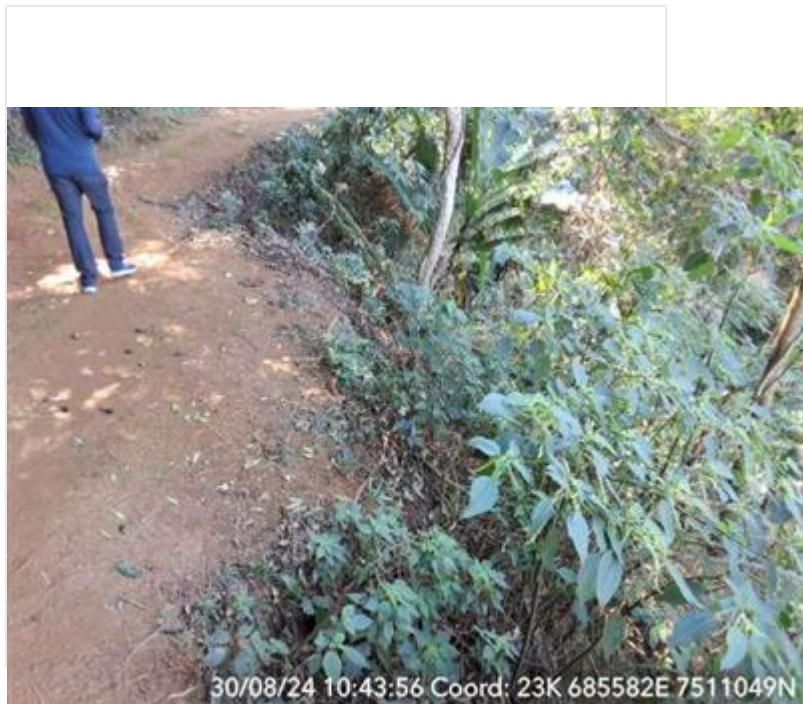
Foto1

Descrição da foto1

**Cicatrizes ao longo da via.**

**Solo grampeado para suporte da servidão (que precisa ser construída). Remoção de vegetação inclinada.**
