FICHA DE CAMPO

**PT\_D1\_SAOSEBASTIAO\_141\_DSS\_DS\_SC\_\_4**

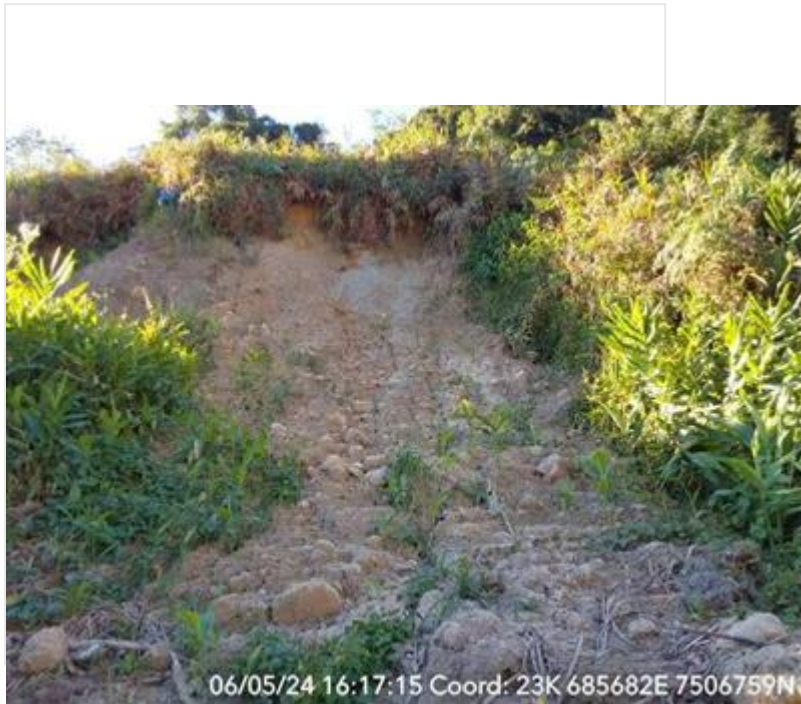
Foto1

**Cicatriz.**

- **retaludamento**
- **biomanta**
- **desobstrução da drenagem**

**Remover vegetação, proteção superficial com biomanta.**
