# Thalweg Tecnologia e Serviços de Geotecnia

Cartografia de Risco a Escorregamentos em Encostas  
do Município de Petrópolis

## FICHA DE CAMPO

**PT\_D1\_SAOSEBASTIAO\_75\_DSS\_EA\_IR\_\_32**

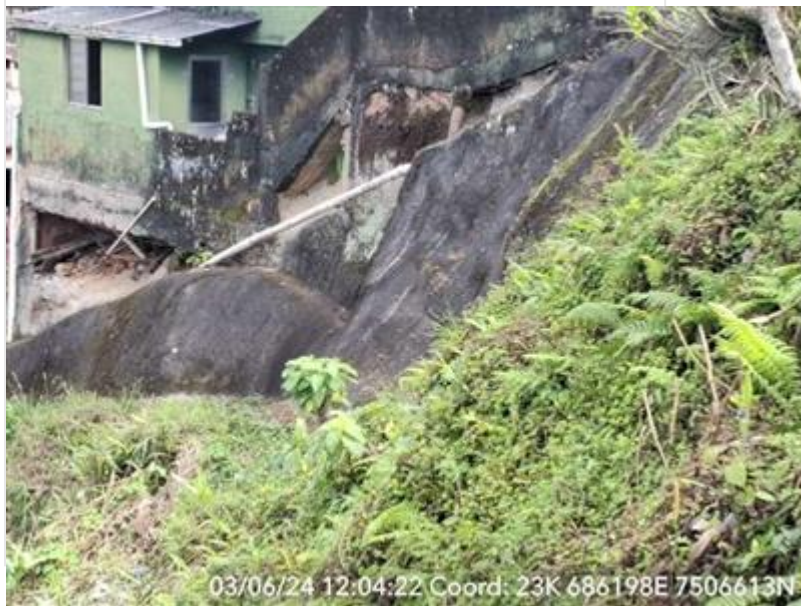
Foto1

**Concreto projetado tomado por vegetação.**

- **concreto projetado**
- **construção de guarda-corpo**
- **construção/reparo de passeio**

- **escada hidráulica**

**Reconstrução do concreto projetado até a travessa.**
