# Thalweg Tecnologia e Serviços de Geotecnia

Cartografia de Risco a Escorregamentos em Encostas  
do Município de Petrópolis

## FICHA DE CAMPO

**PT\_D1\_SAOSEBASTIAO\_75\_DSS\_EA\_IR\_\_36**

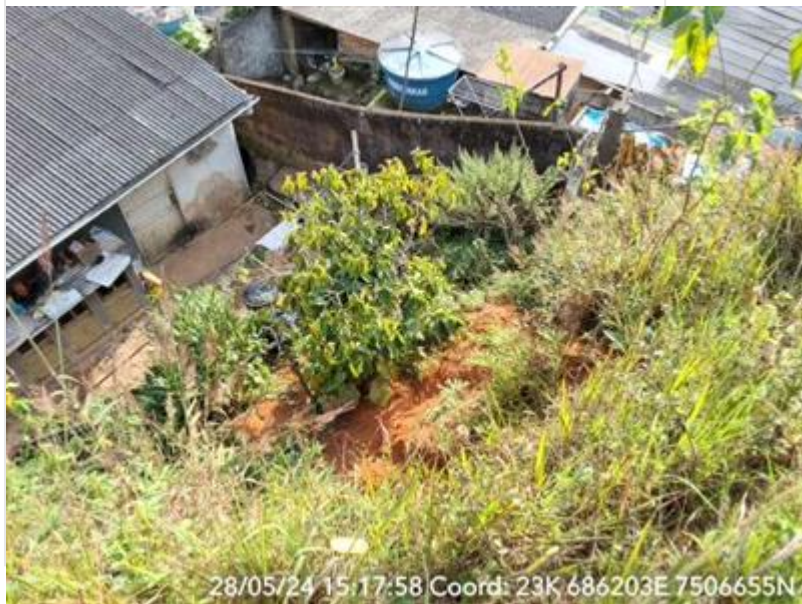
Foto1

**Cicatriz atrás da casa.**

- **muros**

- **muro de concreto armado estaqueado**

- **concreto projetado**
- **desobstrução da drenagem**

- **canaleta**
