**Thalweg Tecnologia e Serviços de Geotecnia**  
Cartografia de Risco a Escorregamentos em Encostas  
do Município de Petrópolis

FICHA DE CAMPO

**PT\_D1\_VALPARAISO\_222\_DSS\_DS\_LD\_\_5**

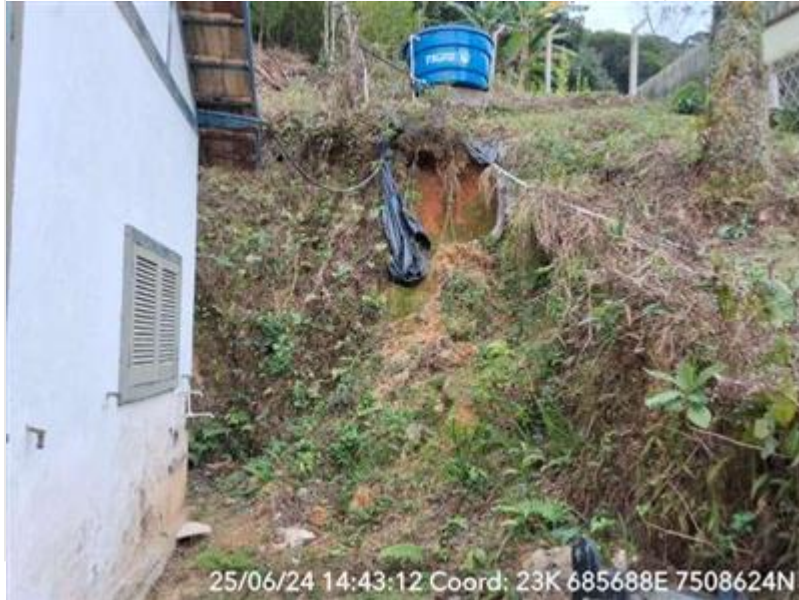
Foto1

Descrição da foto1

**Cicatriz.**

- **muros**

- **muro de concreto armado estaqueado**

- **acerto/suavização do terreno**
- **remoção do material mobilizado**

- **vigotas estaqueadas**
- **escada hidráulica**
- **canaleta**

**Recomenda-se a remoção da caixa d'água.**
