# Thalweg Tecnologia e Serviços de Geotecnia

## Cartografia de Risco a Escorregamentos em Encostas do Município de Petrópolis

### FICHA DE CAMPO

**PT\_D1\_VALPARAISO\_240\_DSS\_EA\_IR\_\_2**

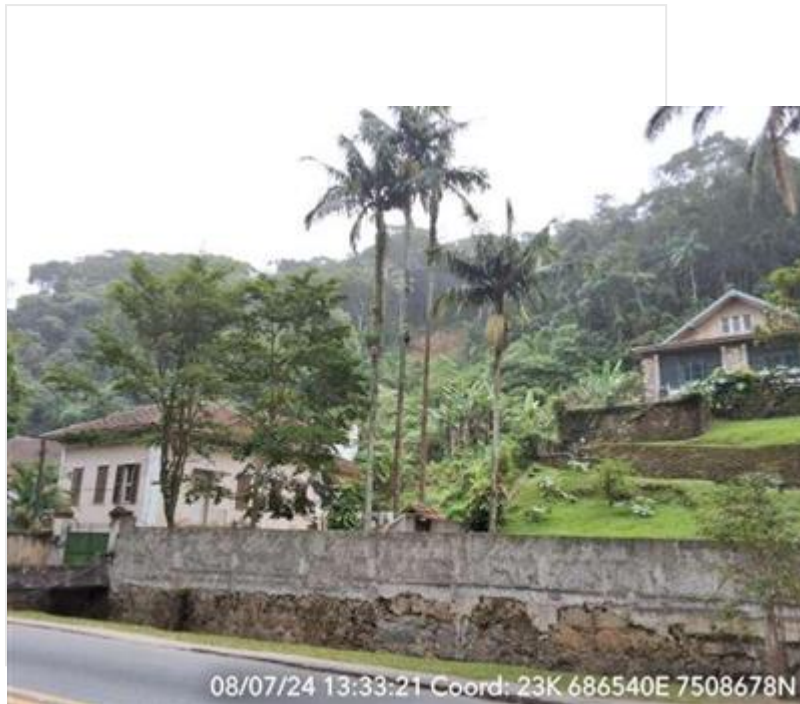
Foto1

**Cicatriz.**

- **estruturas ancoradas ou atirantadas (solo)**

- **solo grampeado com face "verde"**

- **remoção da "vegetação deslizada"**
- **remoção do material mobilizado**
- **desobstrução da drenagem**

- **canaleta**
- **escada hidráulica**
- **caixa de passagem**
- **vigotas estaqueadas**
