FICHA DE CAMPO

**PT\_D1\_VILAFELIPE\_155\_DSS\_EA\_IR\_\_1**

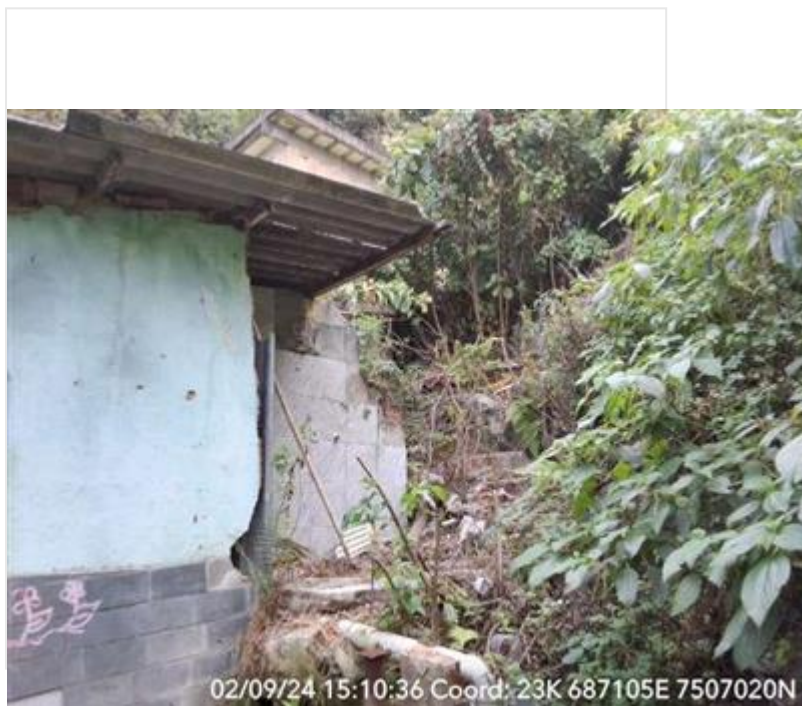
## Foto1

**Movimento de massa com destruição de casas.**

- construção/reparo de passeio
- construção de guarda-corpo
- acerto/suavização do terreno
- remoção do material mobilizado
- desobstrução da drenagem
- concreto projetado
