FICHA DE CAMPO

**PT\_D2\_RETIRO\_661\_DSS\_BC\_DS\_1**

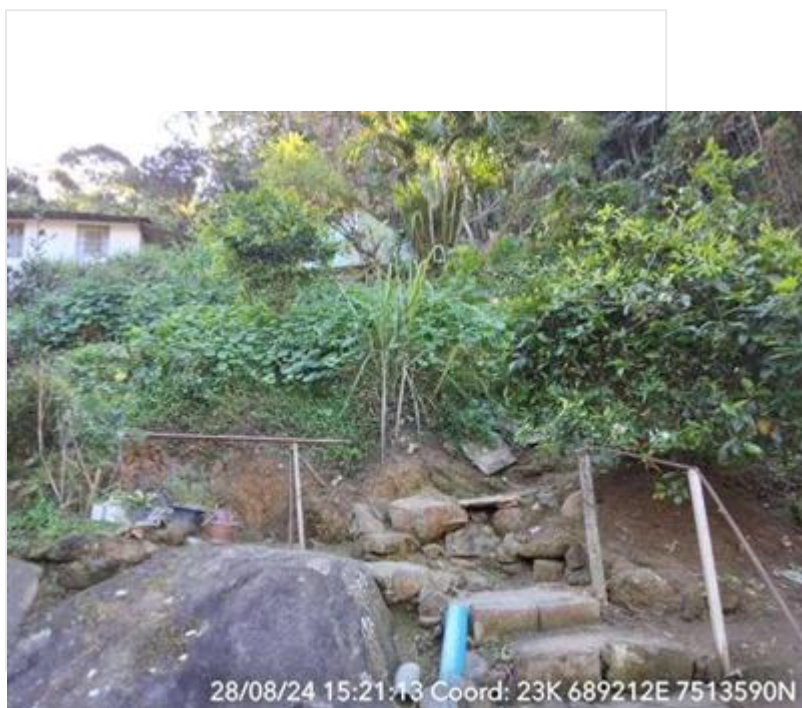
Foto1

**Queda de blocos recente no local, sem dispositivos drenantes. Remoção de vegetação inclinada.**

**Vista das casas e possível trajetória de blocos.**

- **estruturas ancoradas ou atirantadas (rocha)**

- **grelha atirantada**

- **retaludamento**
- **construção/reparo de passeio**
- **remoção do material mobilizado**
- **remoção da "vegetação deslizada"**
