## MAIO DE 2022 ATENDIMENTOS EMERGENCIAIS EM MANGARATIBA

### Deslizamentos encosta Localidade Cachoeira II - Muriquí

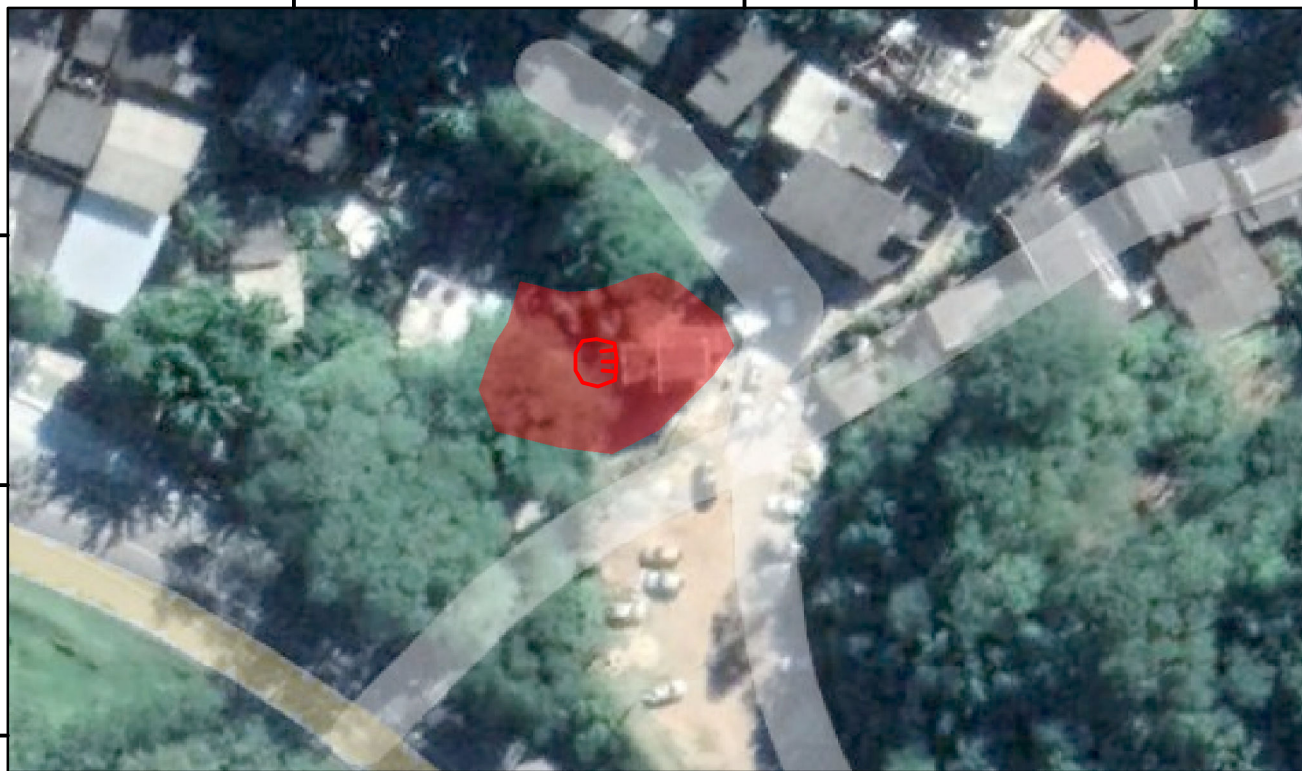
Ocorrência de deslizamento na localidade de Cachoeira II em Mangaratiba, sem registro de vítimas. Em vistoria técnica realizada no dia 10 de Maio de 2022, foi identificado um deslizamento planar deflagrado em consequência das chuvas ocorridas no dia 01/04/2022, e cuja cicatriz apresenta dimensões aproximadas de 5 m de largura, 5 m de altura. O material transportado atingiu uma casa a jusante quebrando uma das paredes e causou o desmoronamento de parte de outra casa a montante causando trincas em vários pontos da estrutura. Cabe ressaltar que as numerosas trincas identificadas na segunda casa evidenciam a grande instabilidade da estrutura.

Cicatriz
-

Risco Remanescente
-

Alcance do Deslizamento
