**ATENDIMENTOS EMERGENCIAIS EM PARATY**  
**MAIO DE 2022**  
**Deslizamentos em Paraty-Mirim, Condomínio Laranjeiras**

**Sistema Geodésico WGS 84**  
**Projeto e fotografia: Equipe NADE / DRM-RJ**  
Data de elaboração: 08/05/22

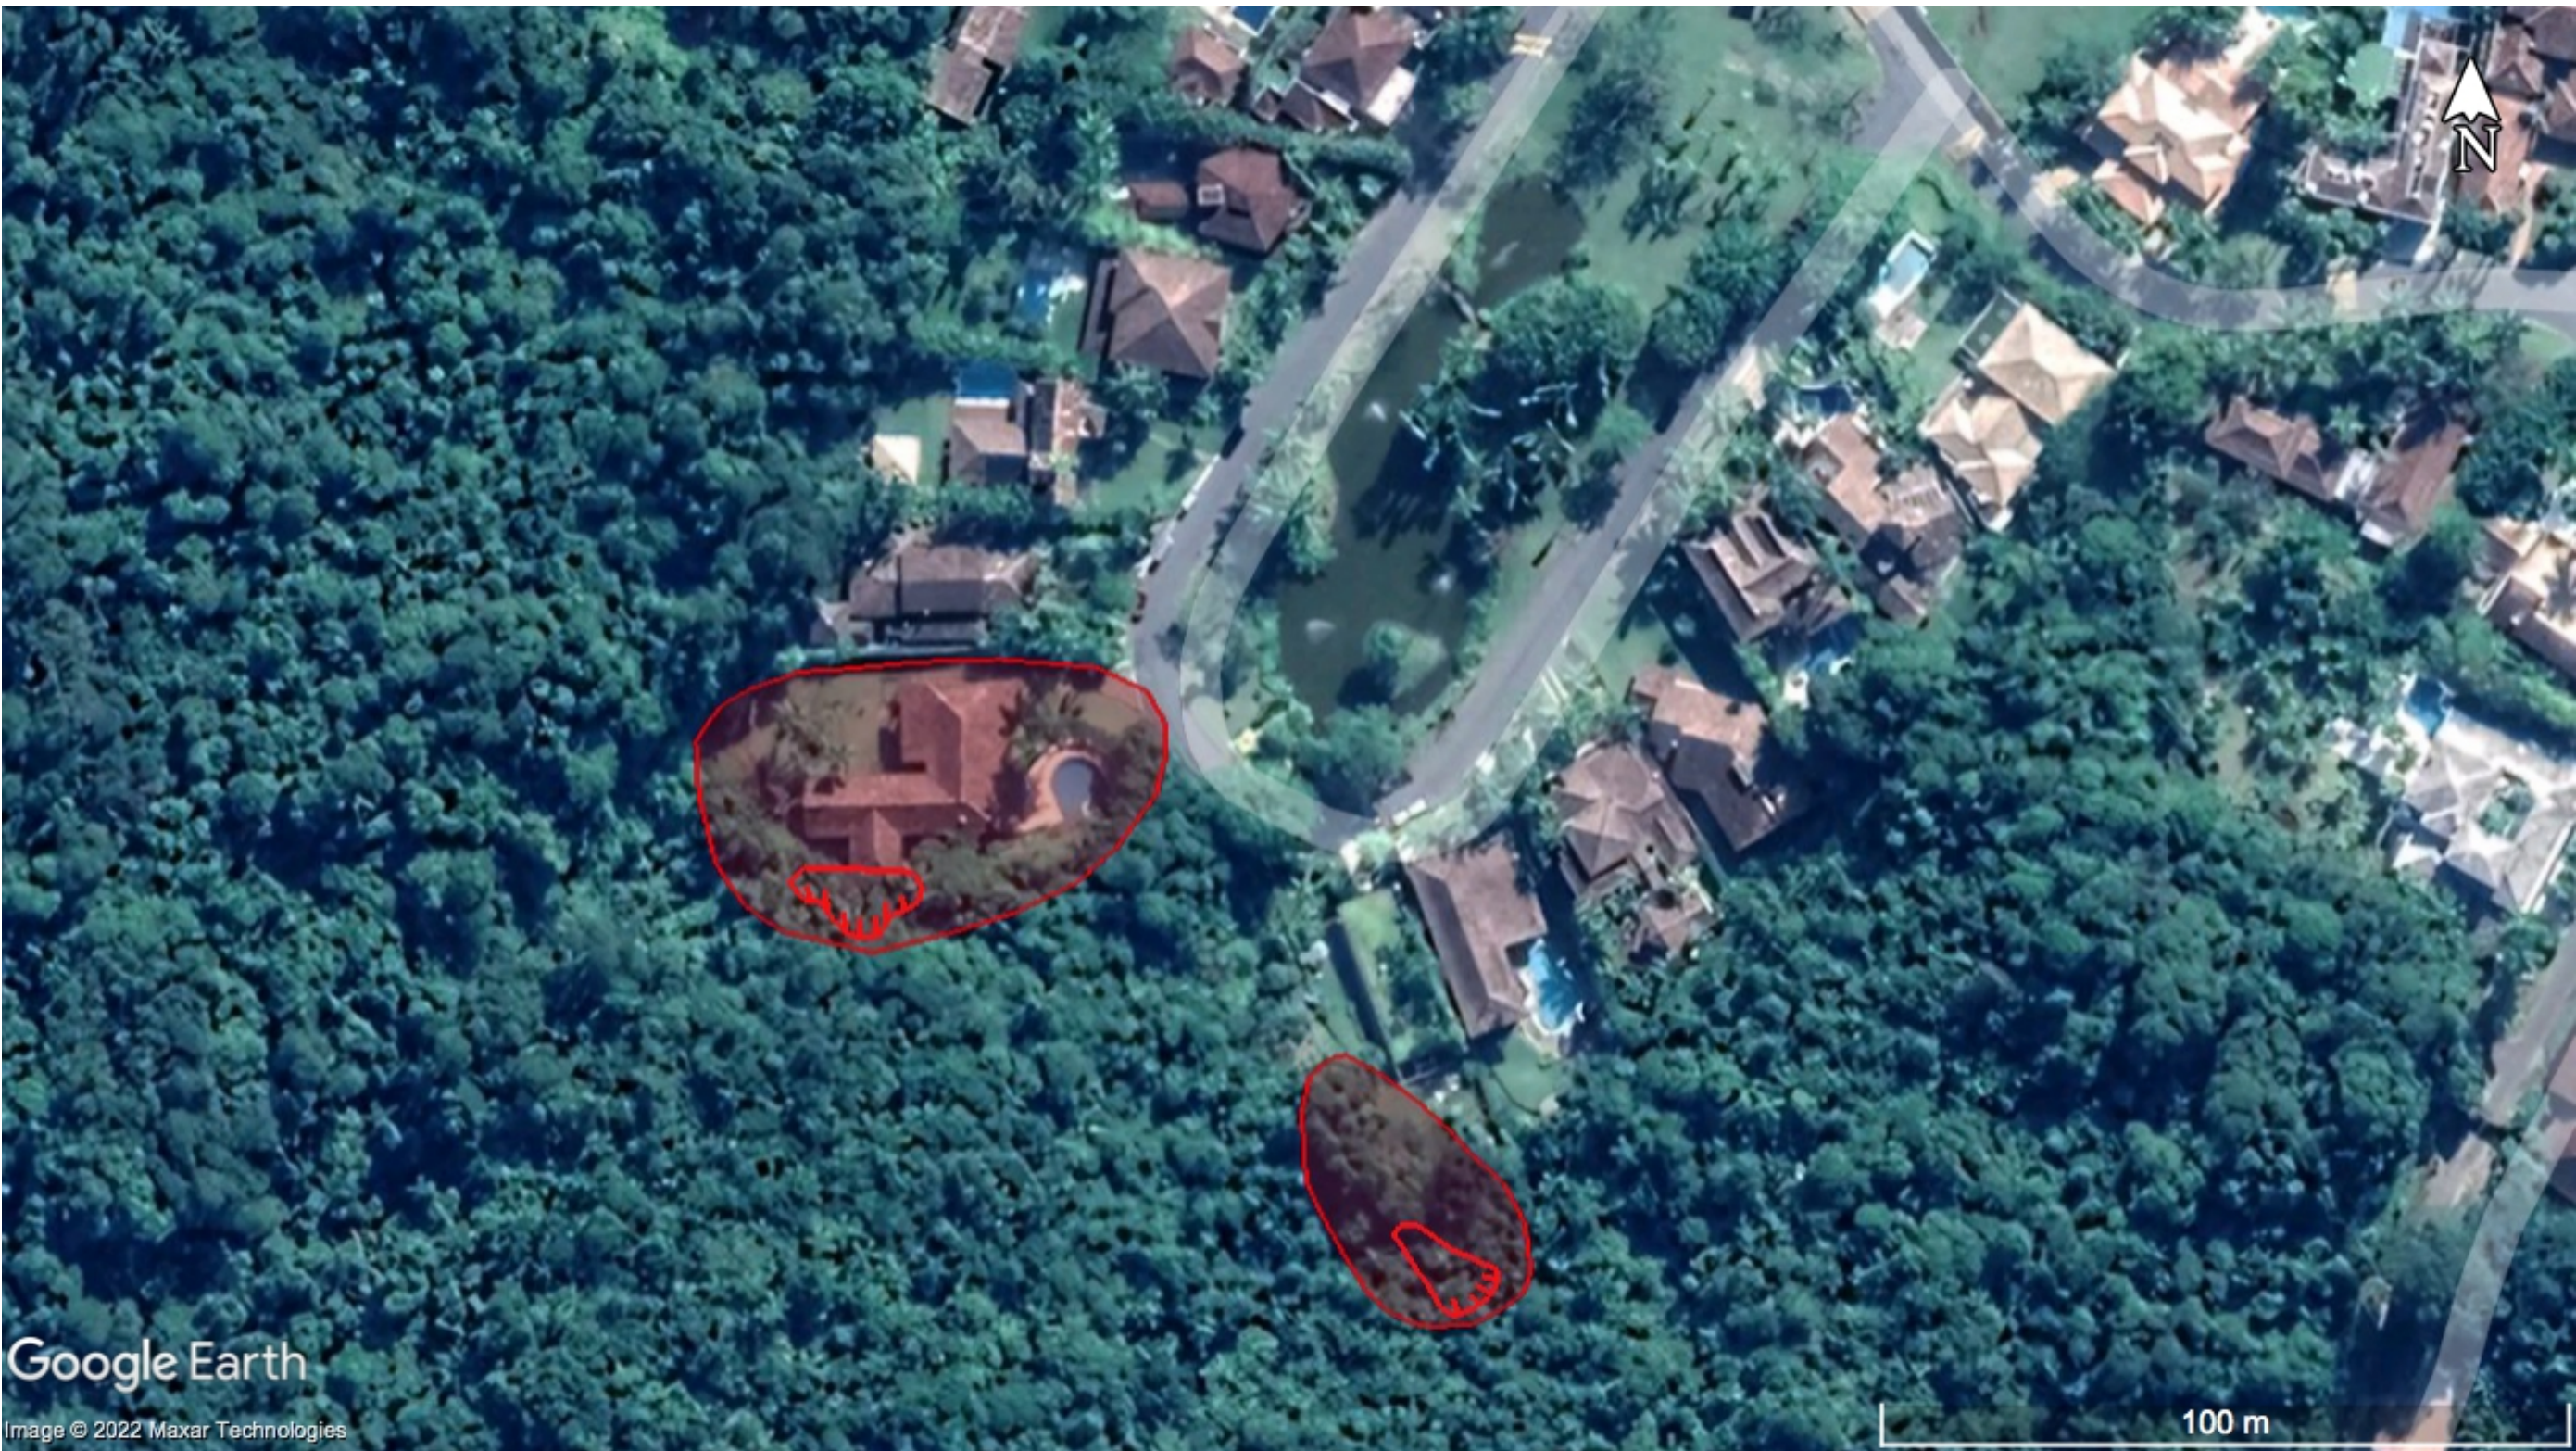
Em vistoria técnica realizada no dia 03/05/2022 constatou-se a ocorrência de dois deslizamentos no Condomínio Laranjeiras. Não foram registradas vítimas decorrentes destes eventos. Um dos deslizamentos atingiu uma residência que teve o cômodo dos fundos parcialmente destruído pelo material mobilizado. Esse deslizamento (23°20'35.35"S/44°40'10.33"O) é do tipo planar em solo espesso e apresenta cicatriz com dimensões de cerca de 10 m de altura e 12 m de extensão lateral com aproximadamente 30° de inclinação. O solo mobilizado estava em contato direto com rocha alterada e fraturada. Atenta-se que a residência se encontra próxima da encosta (cerca de 3 a 6 m de distância). Foi possível observar nas laterais da cicatriz árvores inclinadas no sentido do movimento que pode indicar uma evolução lateral do processo. Tais observações evidenciam que há risco remanescente na propriedade. Um segundo deslizamento (23°20'36.93"S/44°40'7.44"O) de solo espesso com cicatriz de dimensões de cerca de 15 m de altura, 10 m de extensão lateral e aproximadamente 30° de inclinação, se espalhou para uma residência localizada a jusante. No entanto tal residência apresenta uma distância significativa para o local da cicatriz, cerca de 20 m com baixa declividade, e apenas material aquoso com lama entrou na moradia sem causar danos estruturais. Um dano estrutural relatado por funcionário da propriedade foi a queda do muro da drenagem do condomínio que estava diretamente em contato com o talude natural localizada na lateral da moradia. Observou-se na vistoria que o material mobilizado foi direcionado pela linha de drenagem da encosta, seguindo para a lateral da residência a jusante onde se encontra o sistema de drenagem do condomínio (foto ao lado). Devido a distância da residência para a vertente da encosta ela não está incluída no polígono de risco remanescente.
