**ATENDIMENTOS EMERGENCIAIS MANGARATIBA**  
**ABRIL DE 2022**  
**Deslizamentos na RJ-014 - Axixa**

**Sistema Geodésico WGS 84**  
**Projeto e fotografia: Equipe NADE / DRM-RJ**  
Data da elaboração: 25/04/22

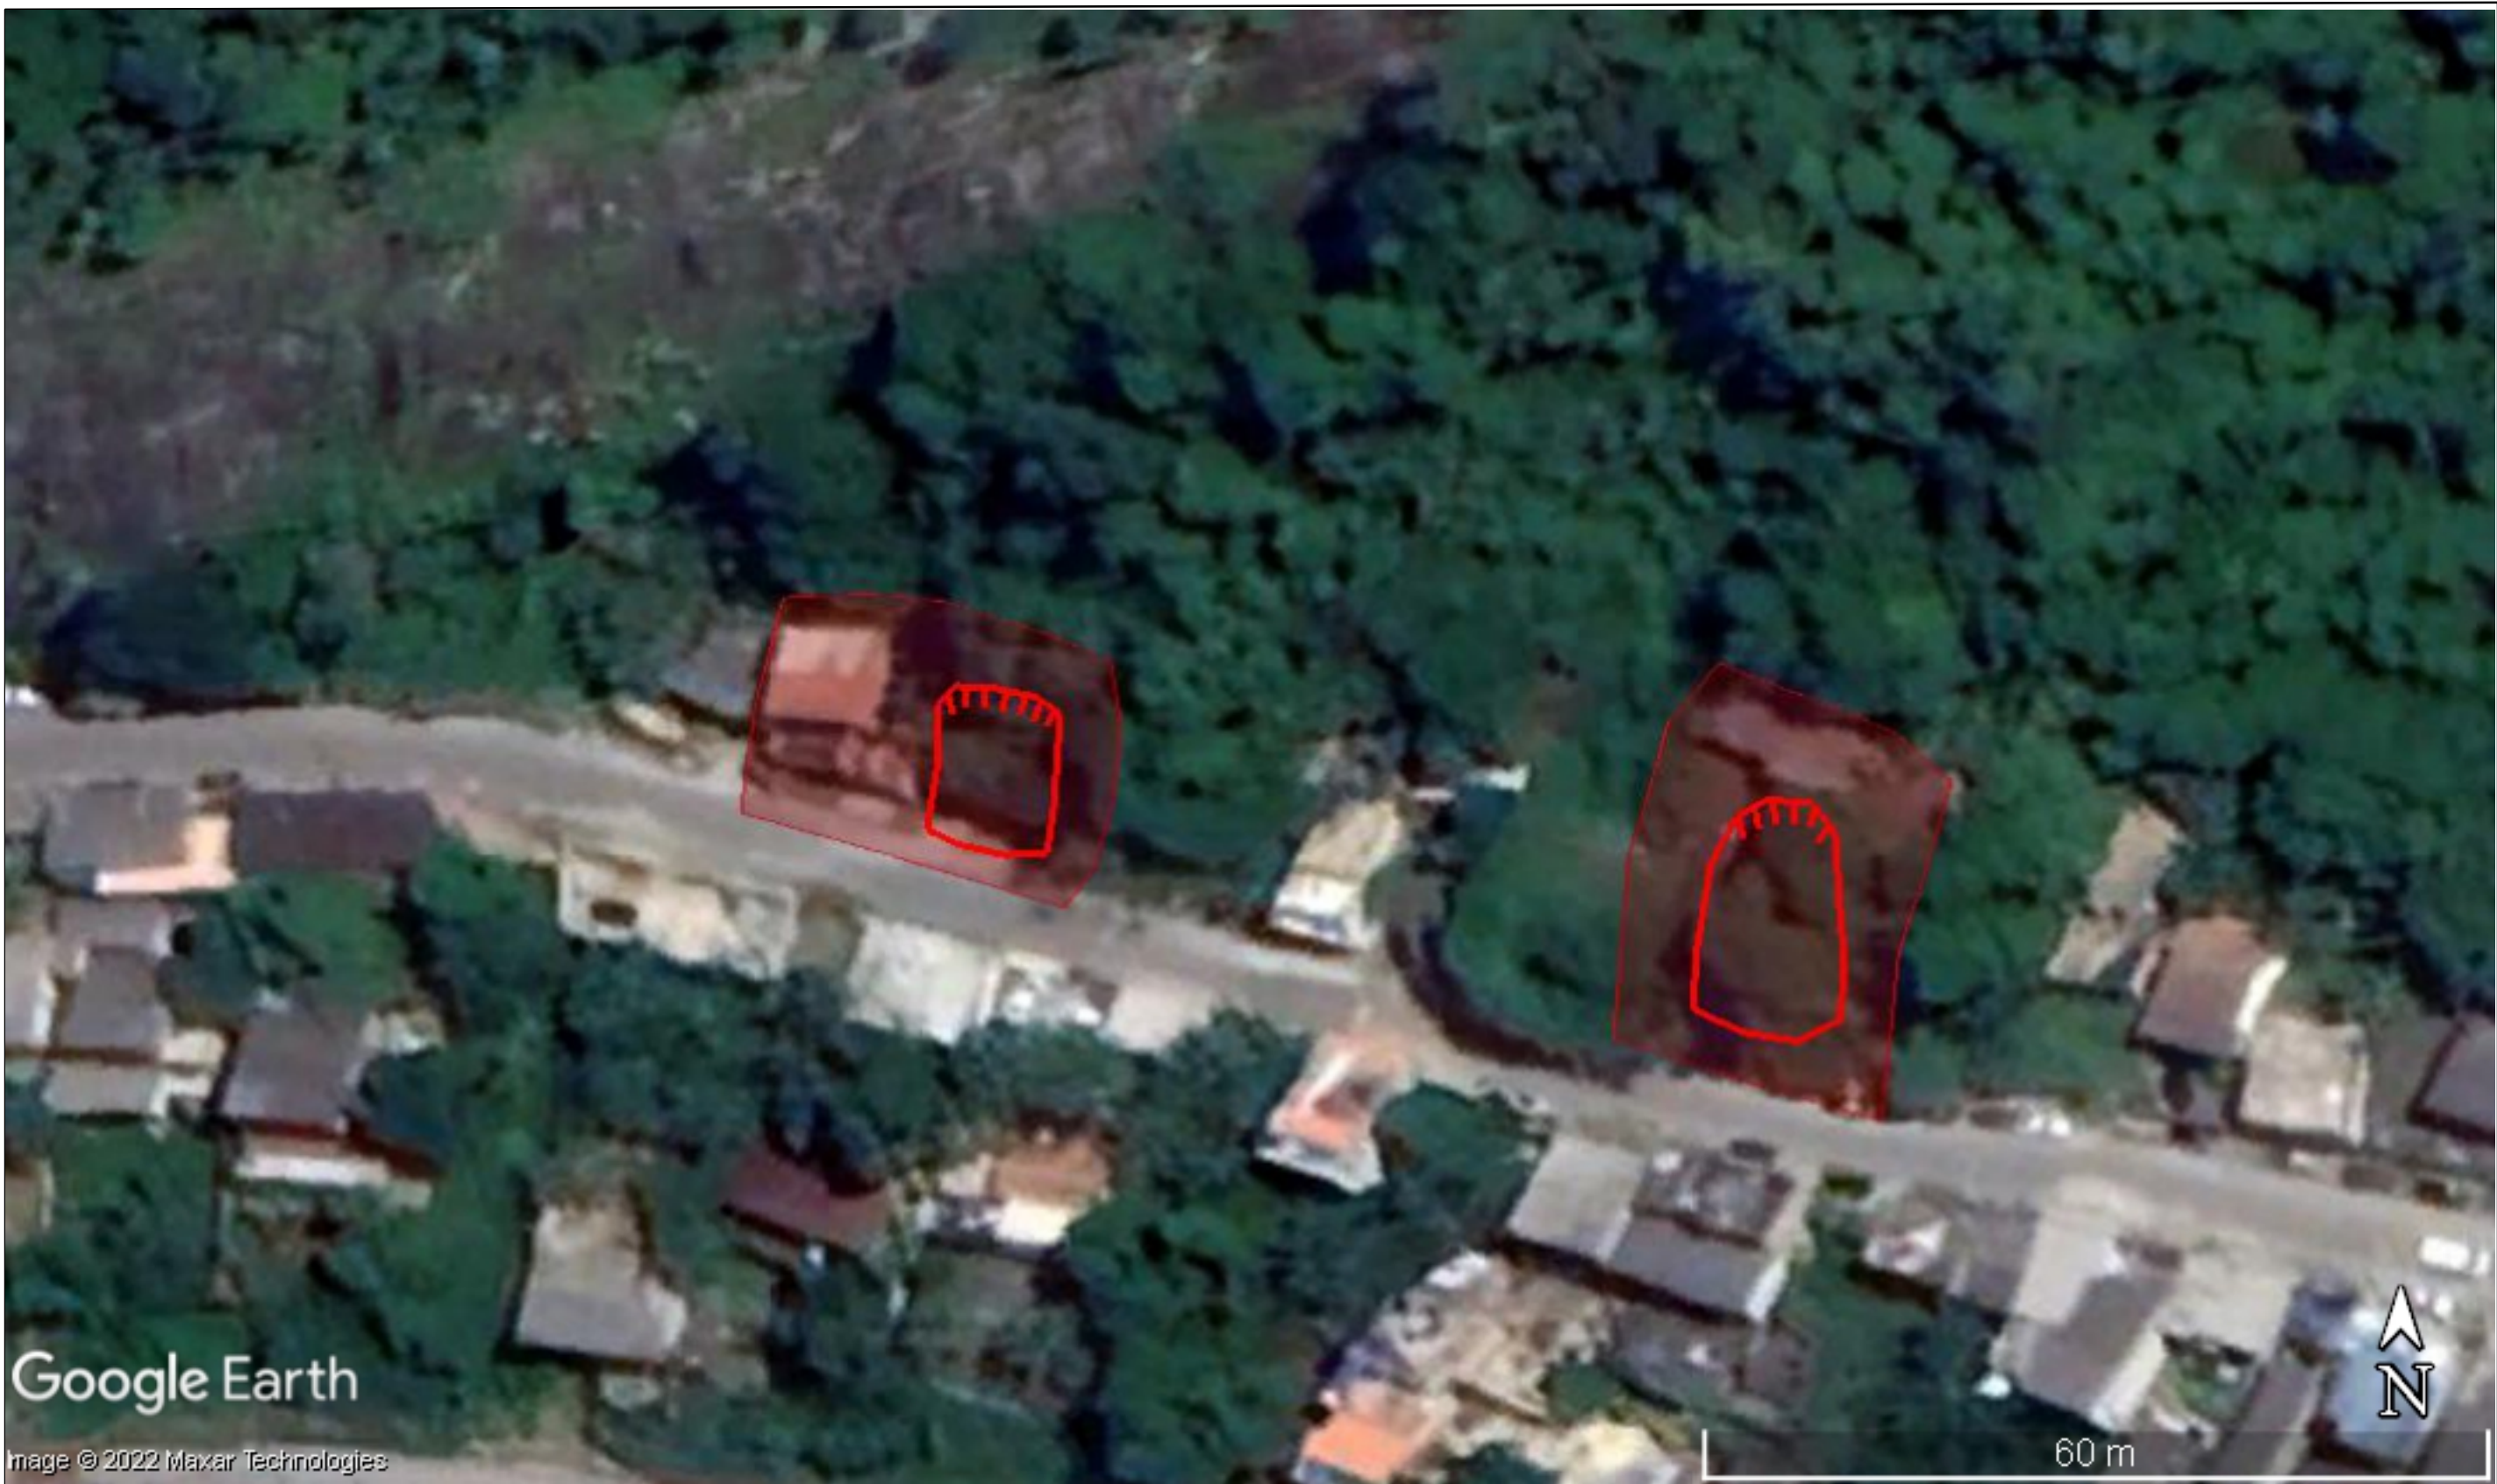
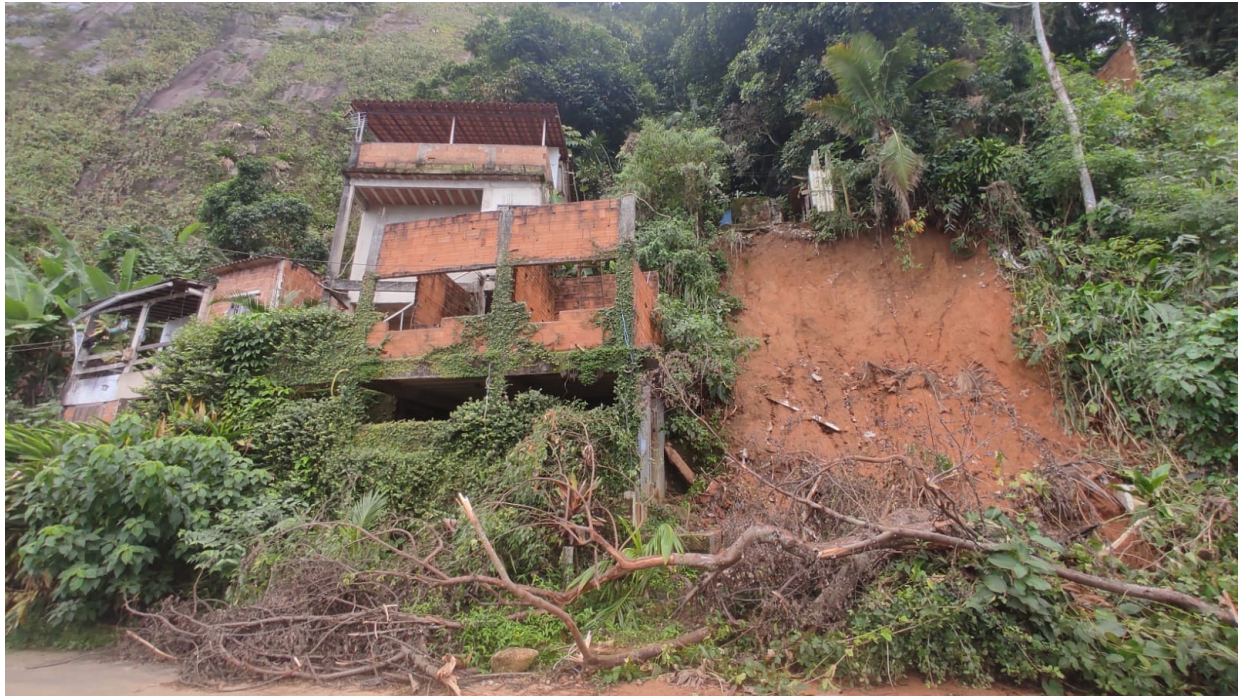
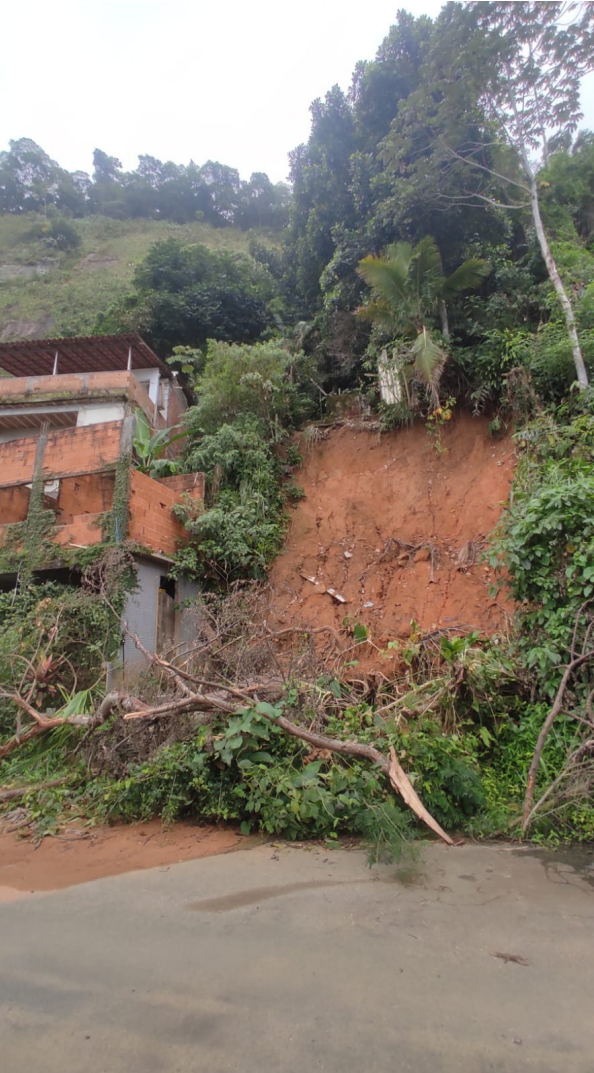
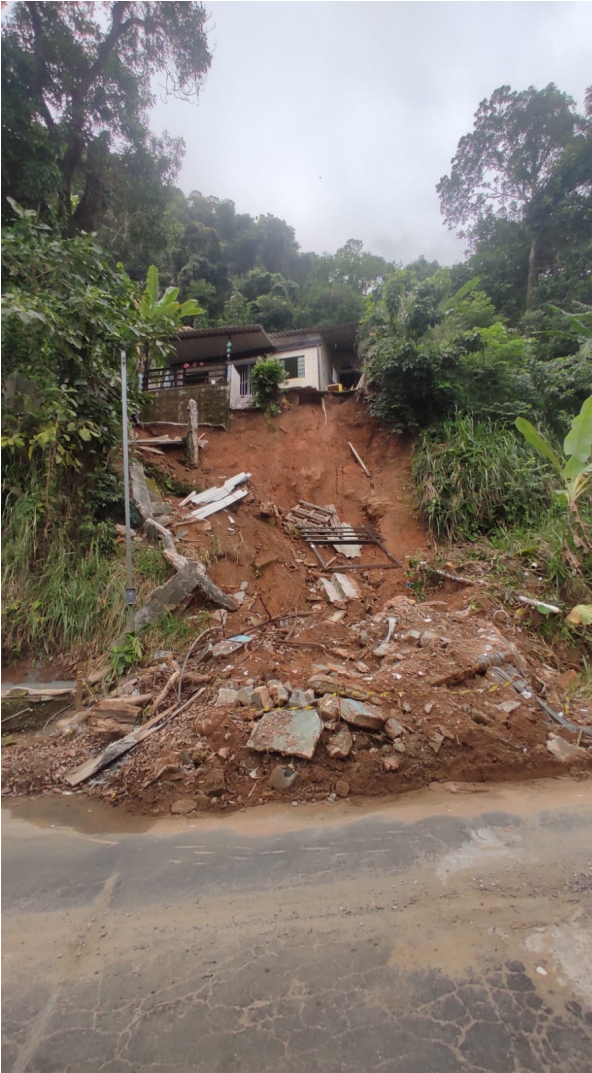
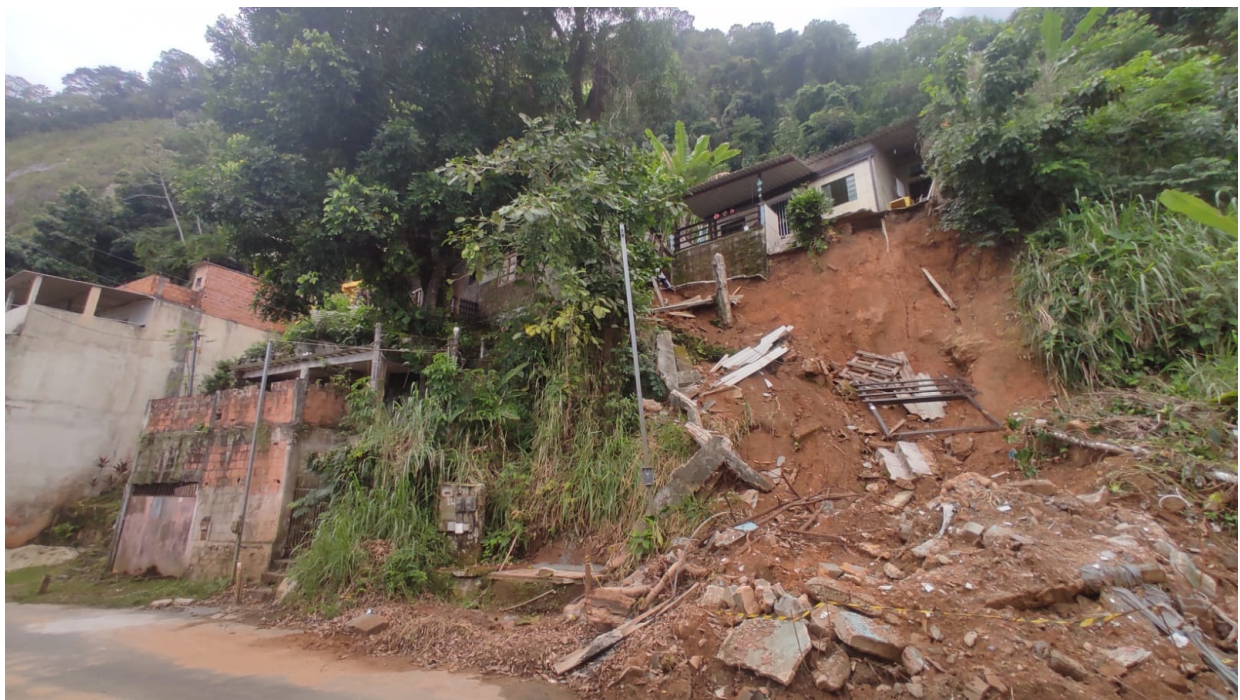
Ocorrência de dois deslizamentos na RJ-014 em Axixa, Mangaratiba. Não houve registro de vítimas. Em ambos os casos ocorreu um deslizamento planar de solo com exposição da rocha alterada na cicatriz. Os locais da encosta onde tiveram os deslizamentos possuem uma vegetação de pequeno a médio porte. A inclinação média dos taludes é de 40° com altura de 10 metros e de 10 a 12 metros de comprimento lateral. Em um dos casos, o deslizamento foi ao lado de uma casa e, no outro, a cicatriz está localizada no terreno a jusante da residência, onde parte do quintal da casa foi danificado. Entre as duas ocorrências foram observadas feições de um depósito de material transportado que indicam que já houve um deslizamento na mesma encosta no passado.
