**ATENDIMENTOS EMERGENCIAIS EM PETRÓPOLIS  
FEVEREIRO DE 2022**

**Deslizamento na Rua Oswaldo de Barros  
Vila José Augusto de Barros, nº 148, 721 e 721C – Morin**

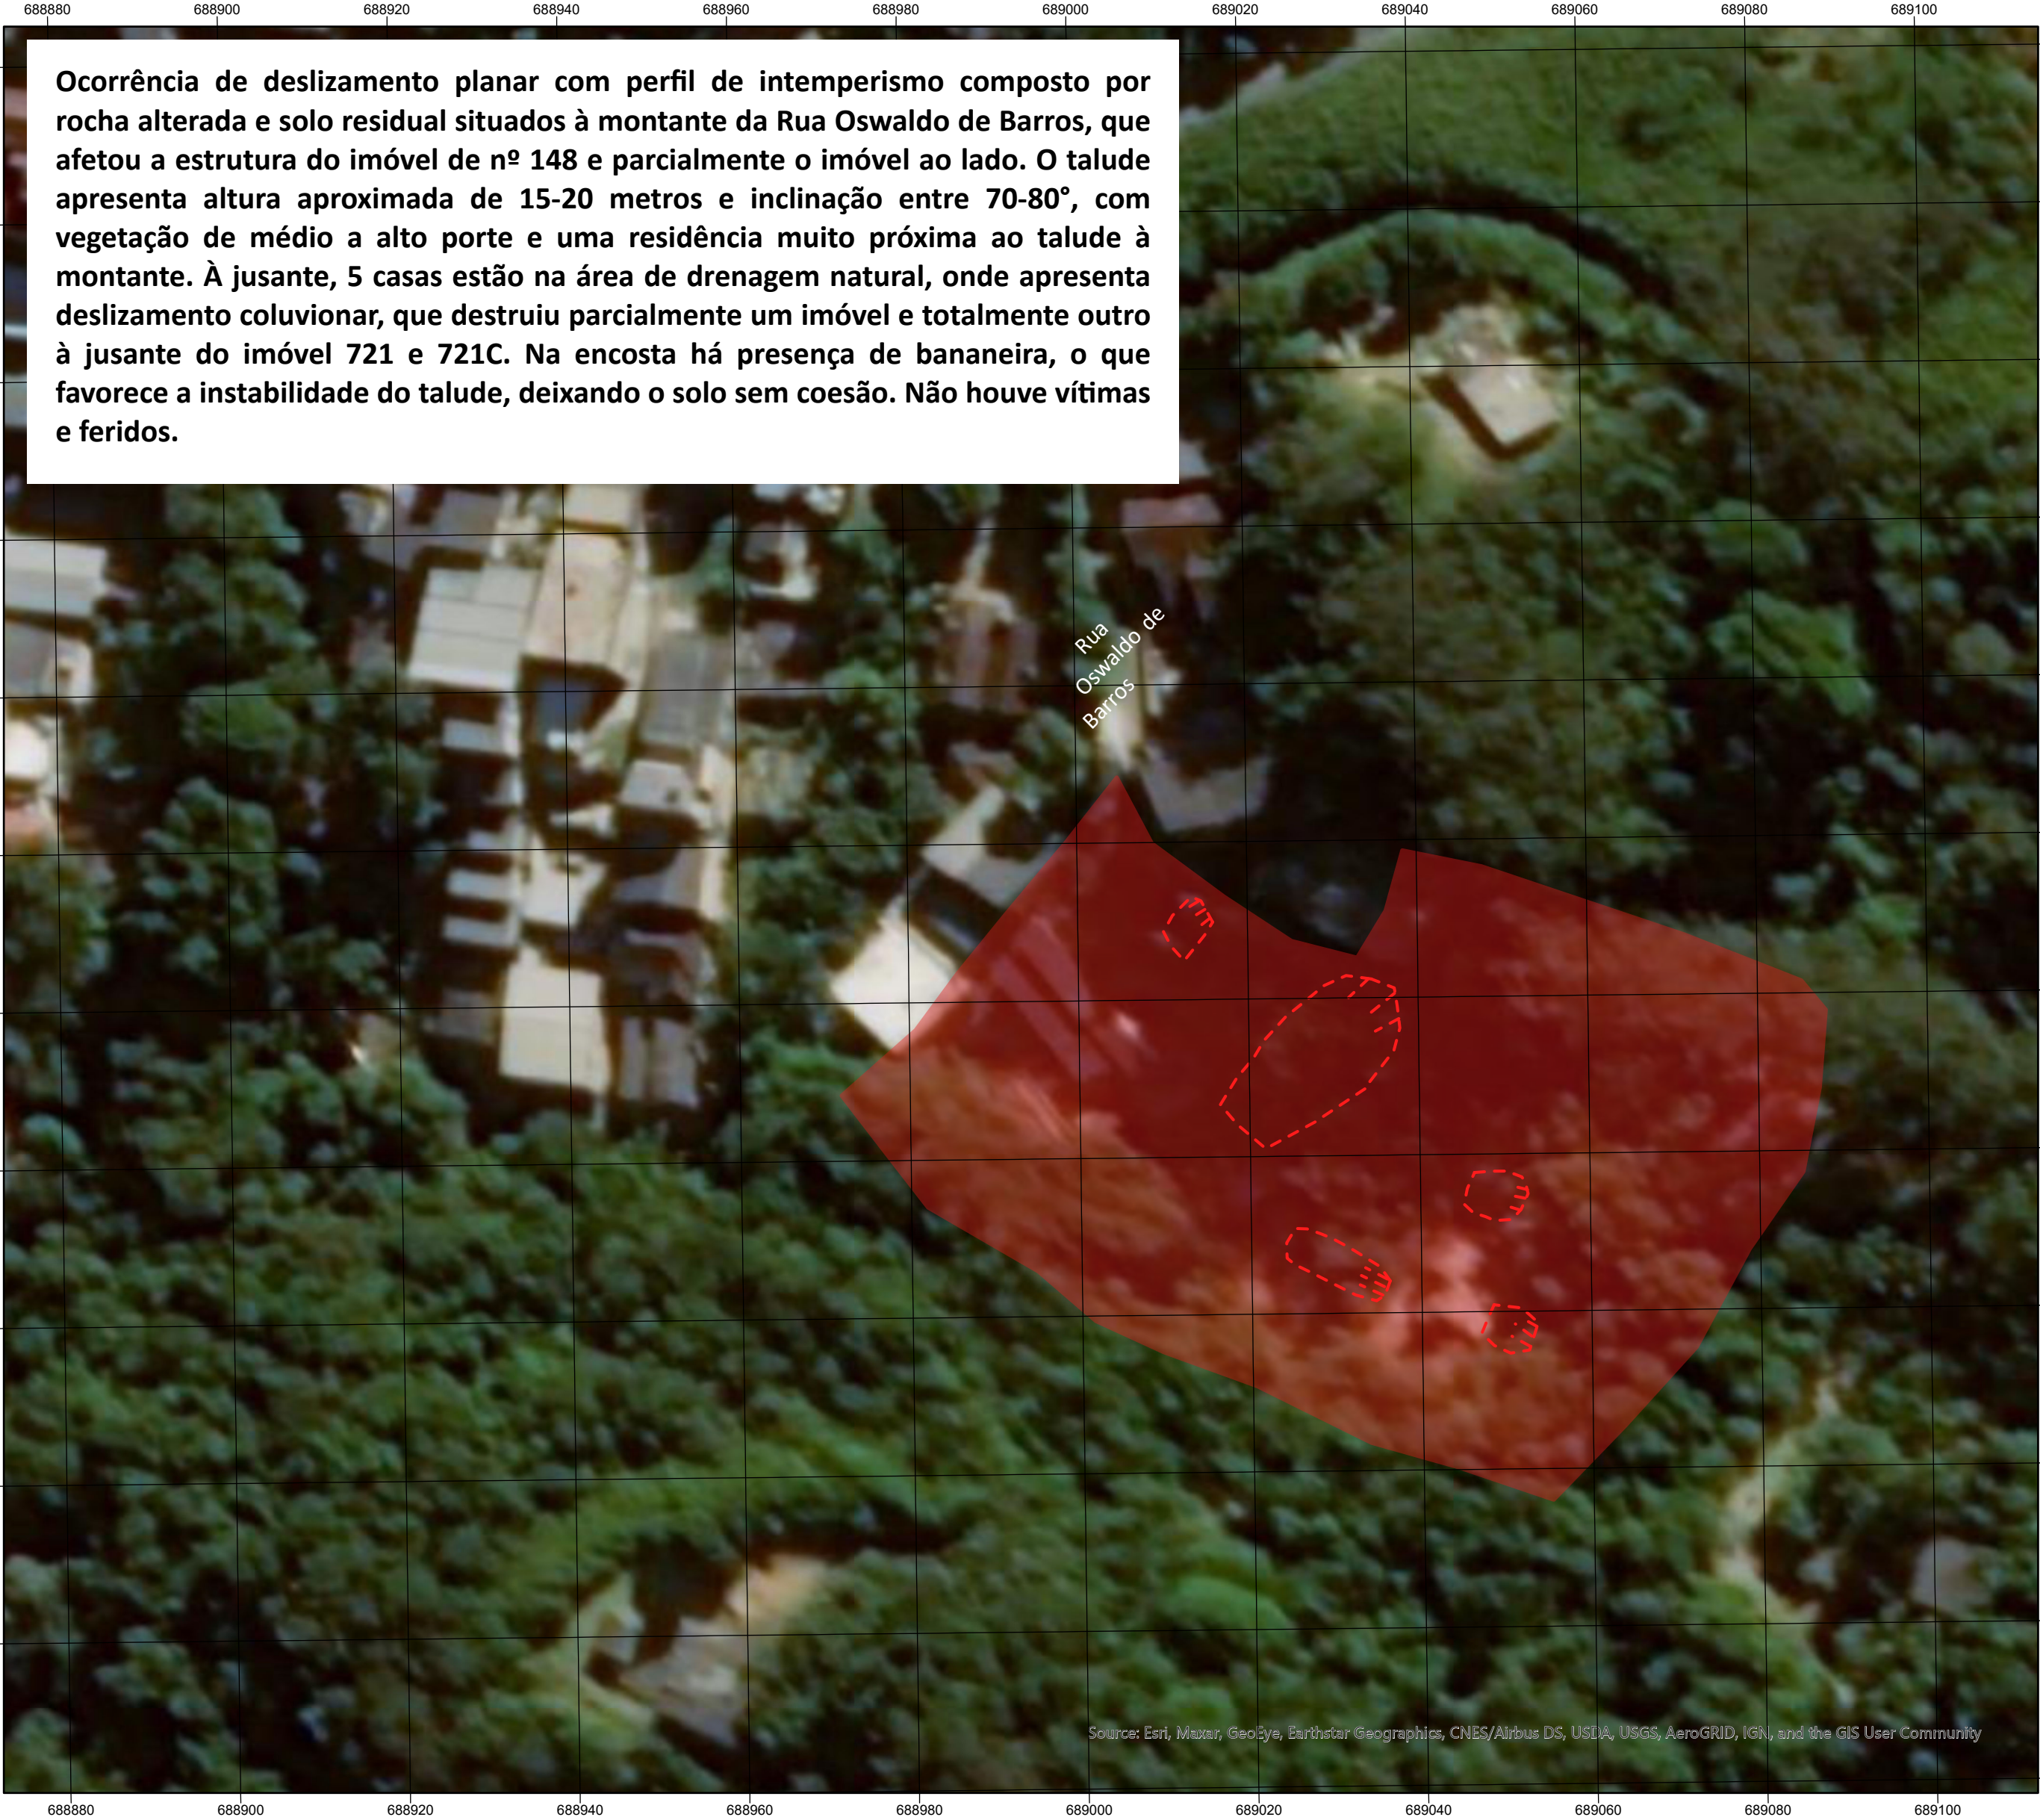
Cicatriz de deslizamento
-

Delimitação da área de risco para interdição e evacuação imediata
-

Alcance do deslizamento
