**ATENDIMENTOS EMERGENCIAIS EM PETRÓPOLIS**

**MARÇO DE 2022**

**Deslizamento na Vila Cristovão Macedo, São Sebastião**

**Projeto e fotografia: Equipe NADE / DRM-RJ**

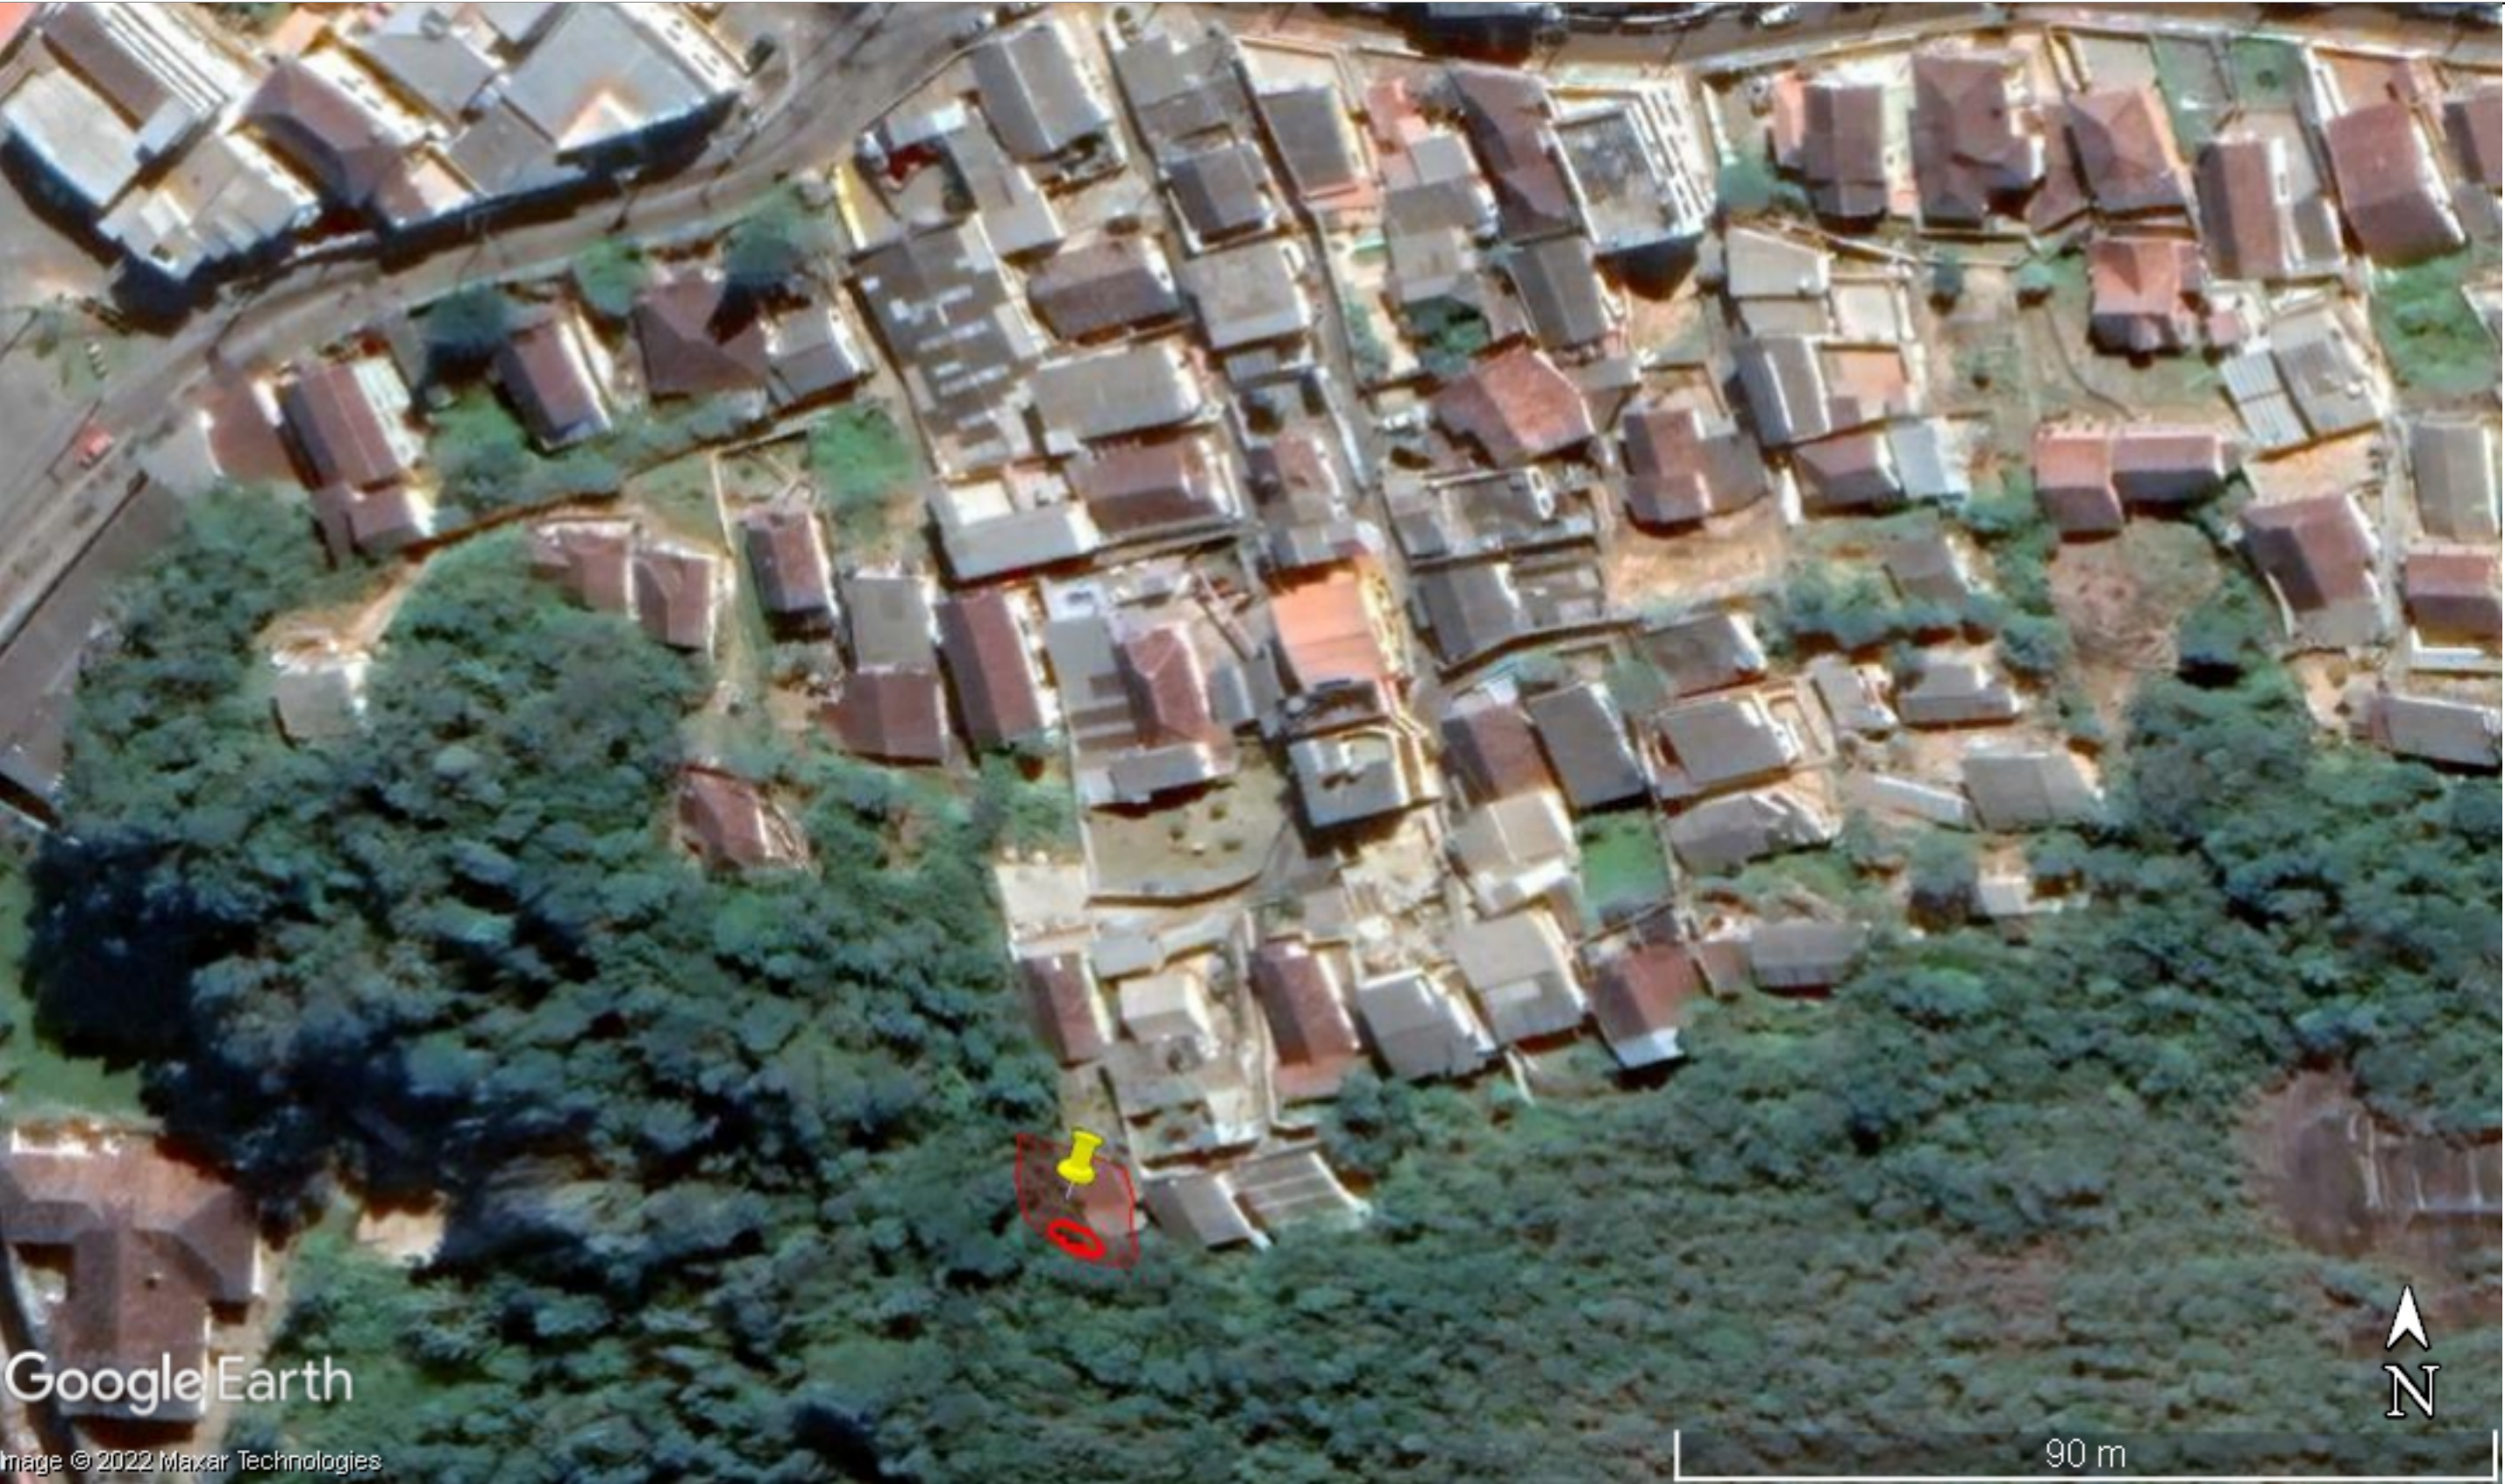
Deslizamento em talude de corte aos fundos da residência 702M da Vila Cristovão Macedo. Segundo relato de moradores vizinhos, o talude foi escavado para construção da ampliação da casa. A encosta possui uma altura de 5 a 6 metros, com cobertra vegetal de médio a grande porte e aparenta estar com inclinação de aproximadamente 70°. O material deslizado atingiu o quarto de uma criança que foi ferida.

Cicatriz de deslizamento

Delimitação da área de risco remanescente

Alcance do deslizamento
