**ATENDIMENTOS EMERGENCIAIS EM PETRÓPOLIS**  
**MARÇO DE 2022**  
**Deslizamento na Rua Dr. Thouzet**

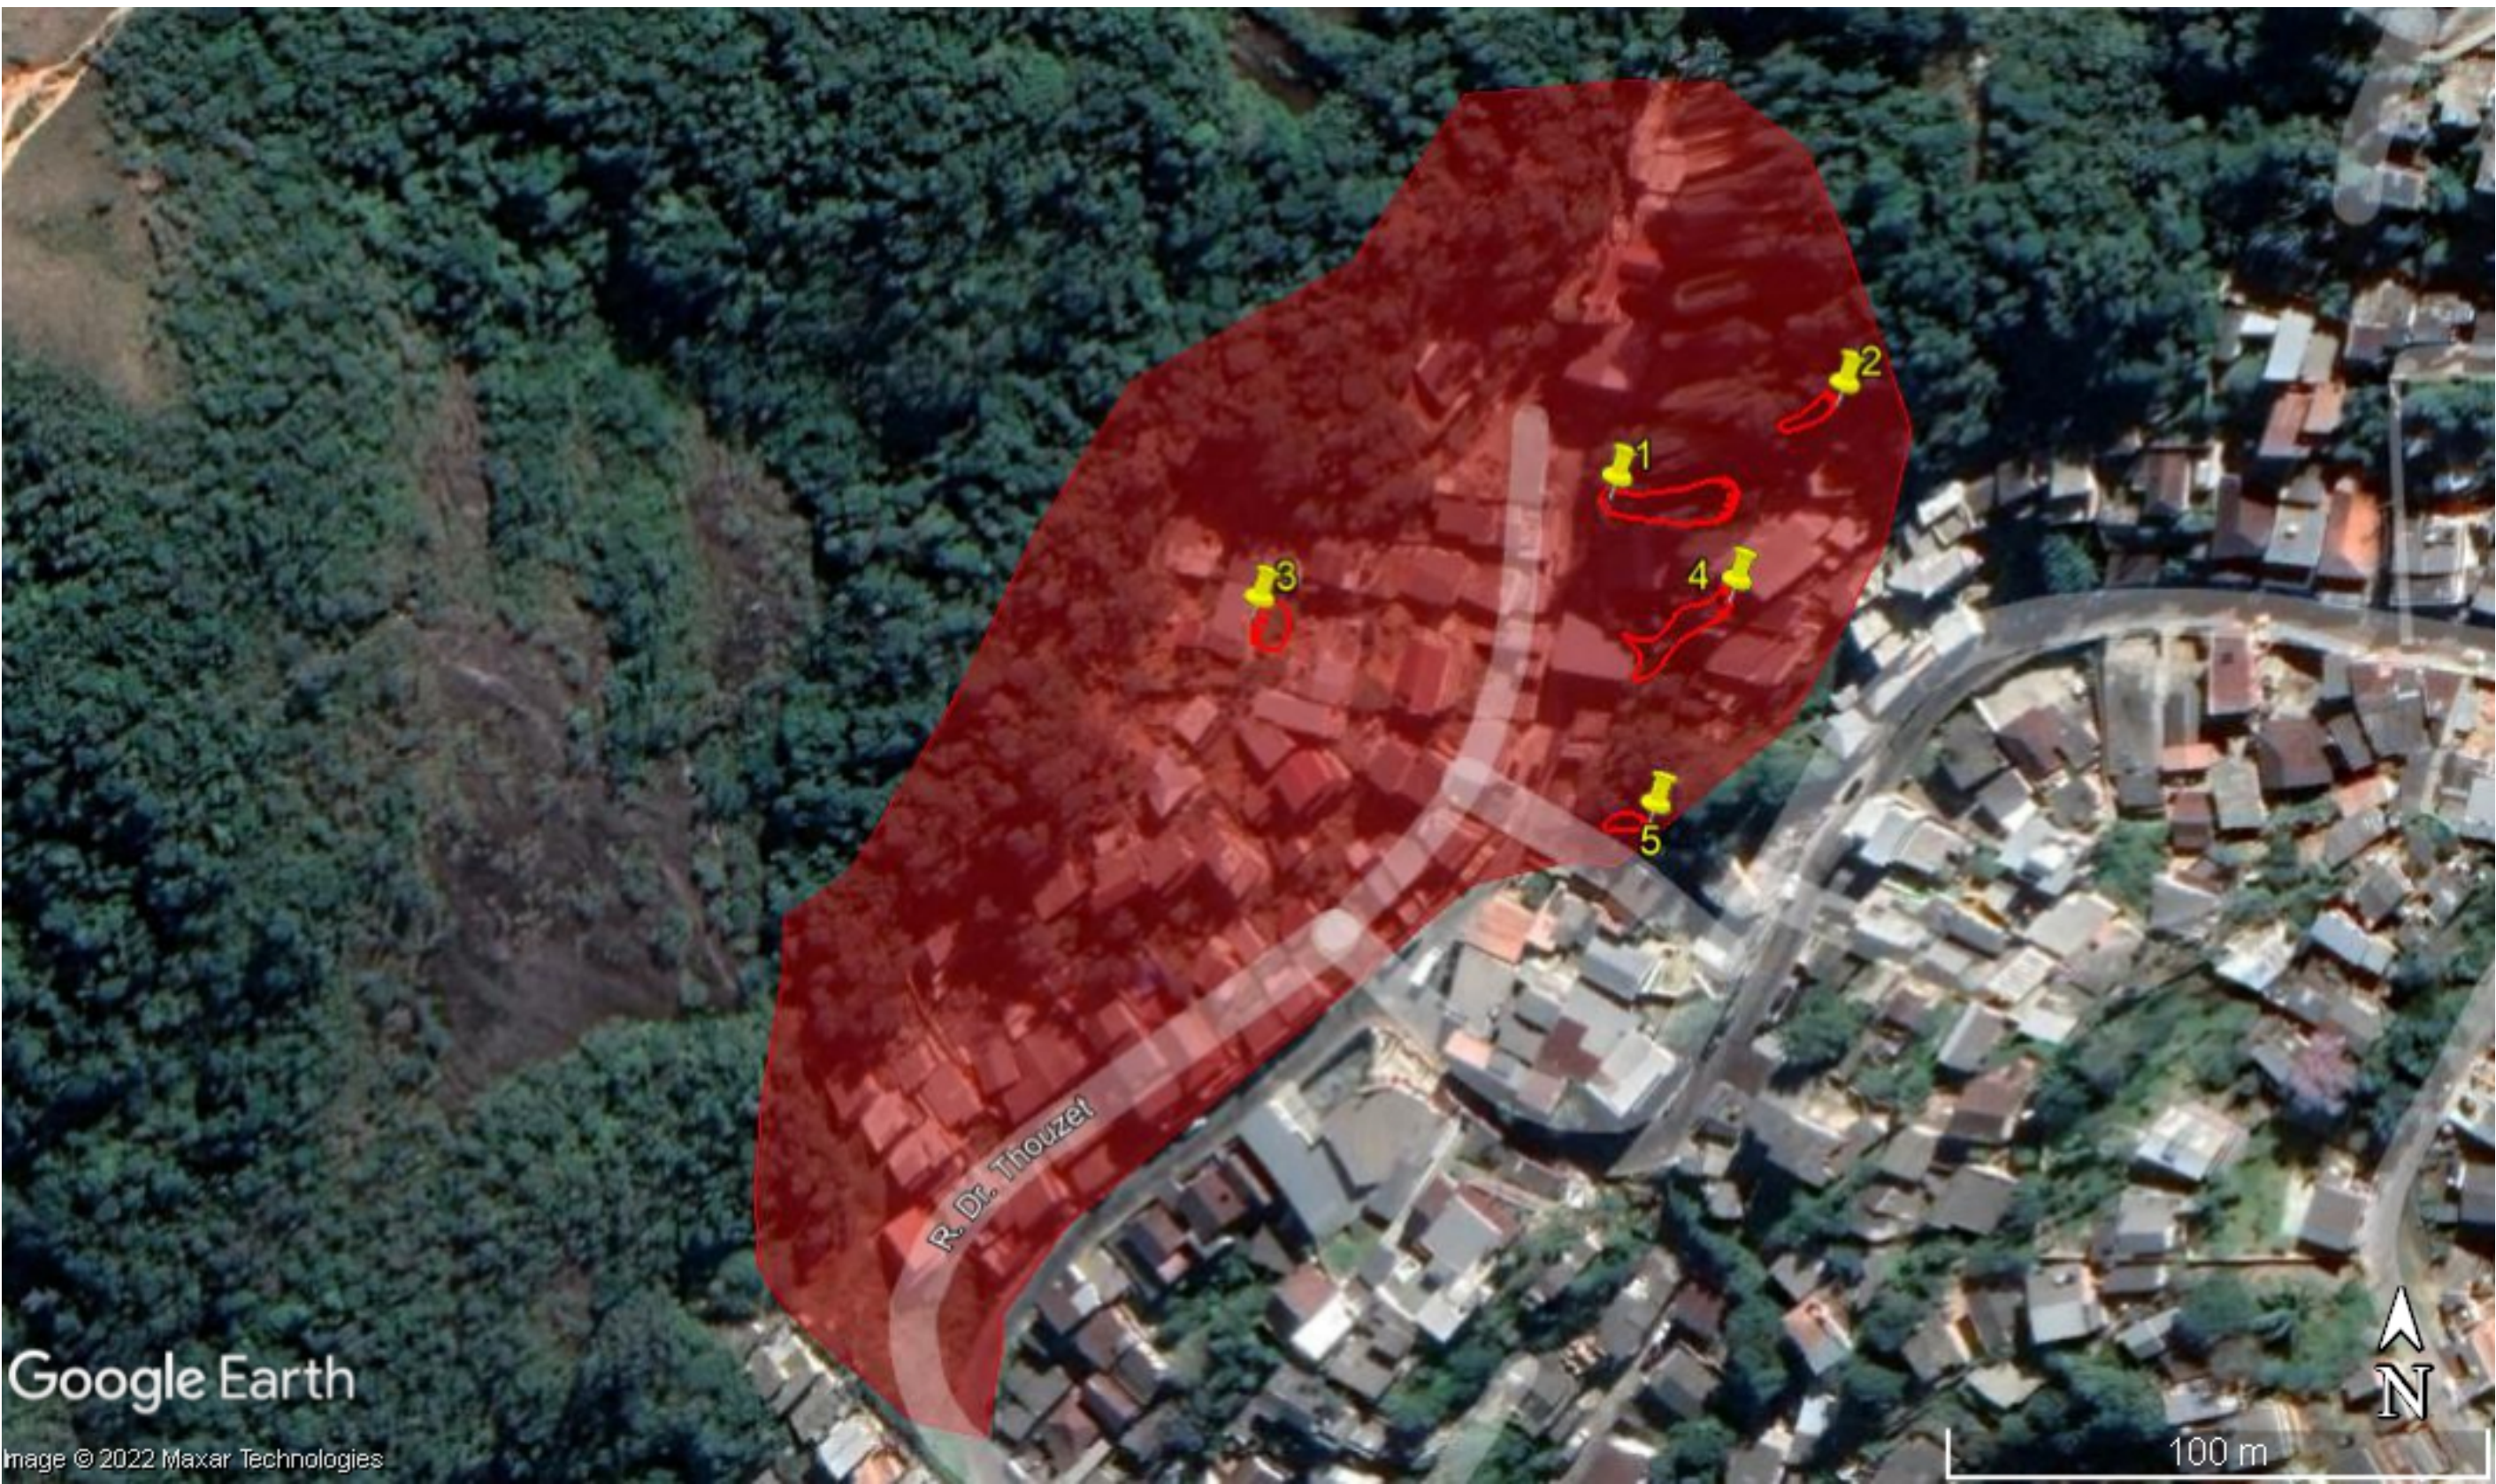
Ocorrência de deslizamentos planares no final da rua Dr. Thouzet, quatro provenientes da chuva do dia 20/03/2022 e um de evolução do processo ocorrido no dia 15/02/2022, todos sem registro de óbitos e feridos. Para implementação das moradias foram realizados diversos cortes e lançamento de aterros em diferentes patamares, de forma que as casas encontram-se muito próximas dos taludes tanto à montante quanto a jusante. (1) Deslizamento planar com cicatriz de aproximadamente 20 m de altura e 8 m de largura, atingindo lateralmente 3 casas no L. 23 Q88, com danos parciais. (2) Avanço de processo de ruptura, na residência do L.22 Q.88, já ocorrido desde a chuva de 15/02/2022, segundo relato da moradora houve o surgimento de trincas na residência e o aumento, em abertura e extensão, da trinca no solo observada desde o evento anterior. (3) Evolução do deslizamento já iniciado em fevereiro com avanço para montante no L.33 Q.88, cicatriz de aproximadamente 7 m de altura e 15 metros de largura, a distância da casa para crista do processo é de aproximadamente 2 m (no trecho mais curto). (4) Processo iniciado a montante das moradias do L.24 e L.23 da Q.88, trata-se de um deslizamento de pequeno porte onde o material mobilizado foi carregado entre as casas semelhante a um fluxo hidráulico. As casas foram parcialmente atingidas e o acesso obstruído. (5) Evolução de processo (deslizamento planar) ocorrido em fevereiro onde atingiu parte da varanda e com o avanço proveniente da chuva do dia 20/03/2022 a casa (L.25 Q.88) foi parcialmente destruída. O talude tem cerca de 8 m de altura, com 3 caixas d' água no topo da crista de deslizamento. e a moradia a jusante encontra-se encostada ao talude. O polígono de risco remanescente foi atualizado devido as novas ocorrências observadas por conta das chuvas do dia 20/03/2022.

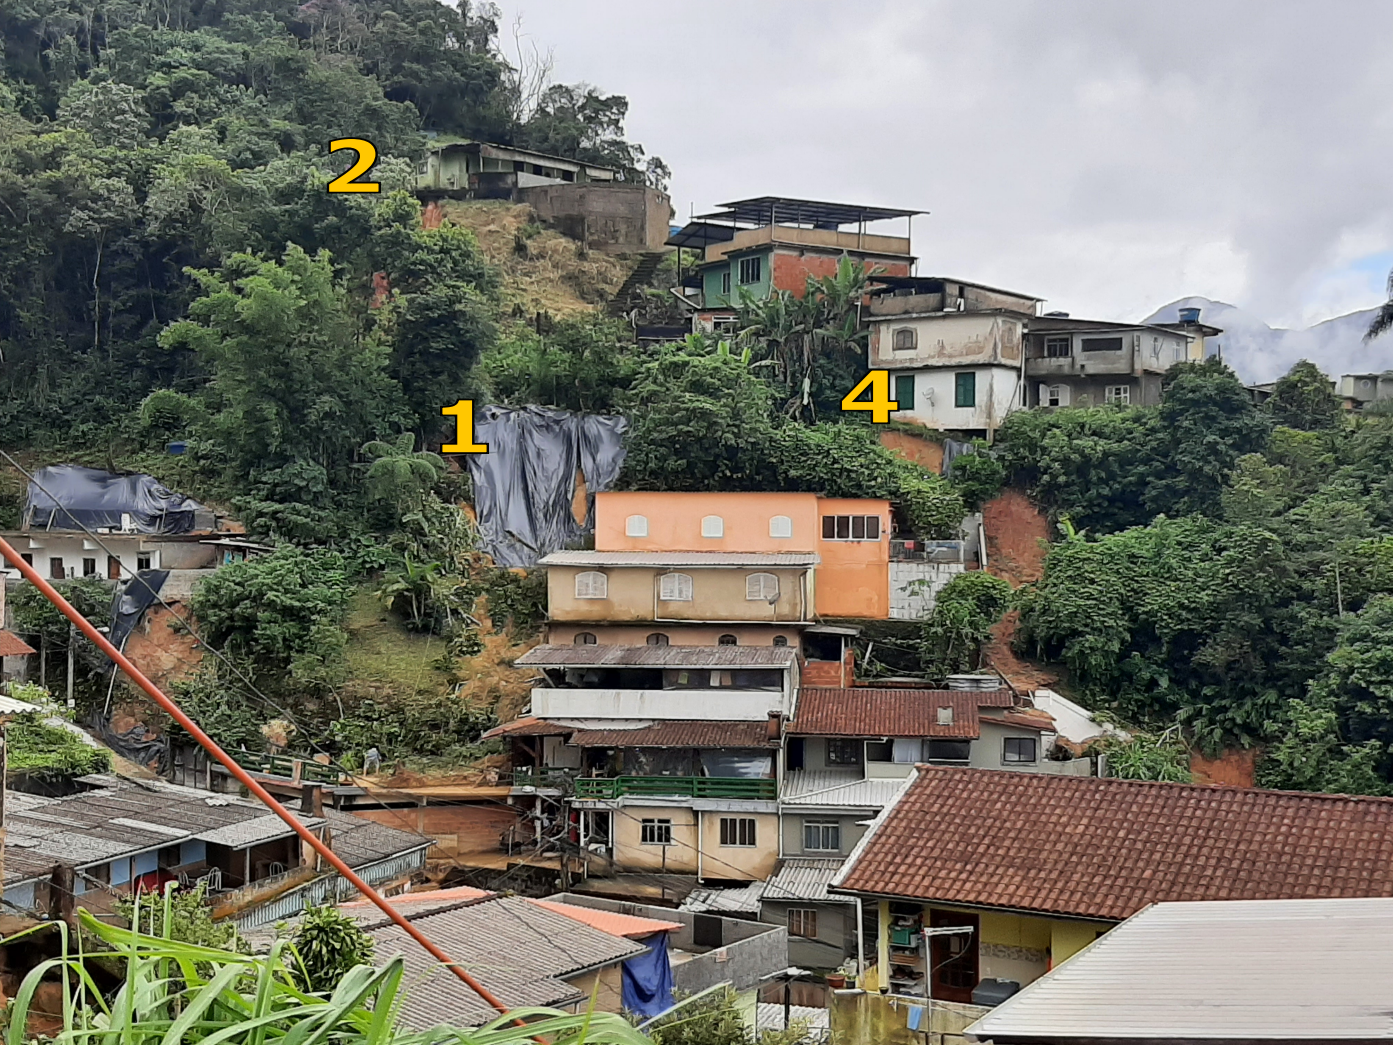
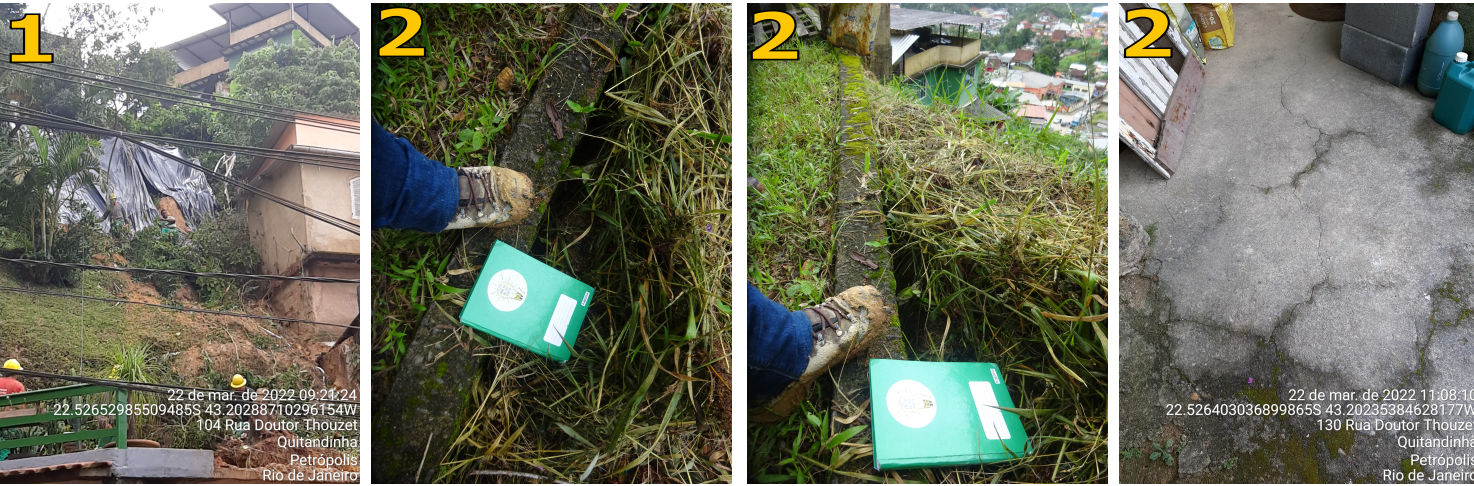
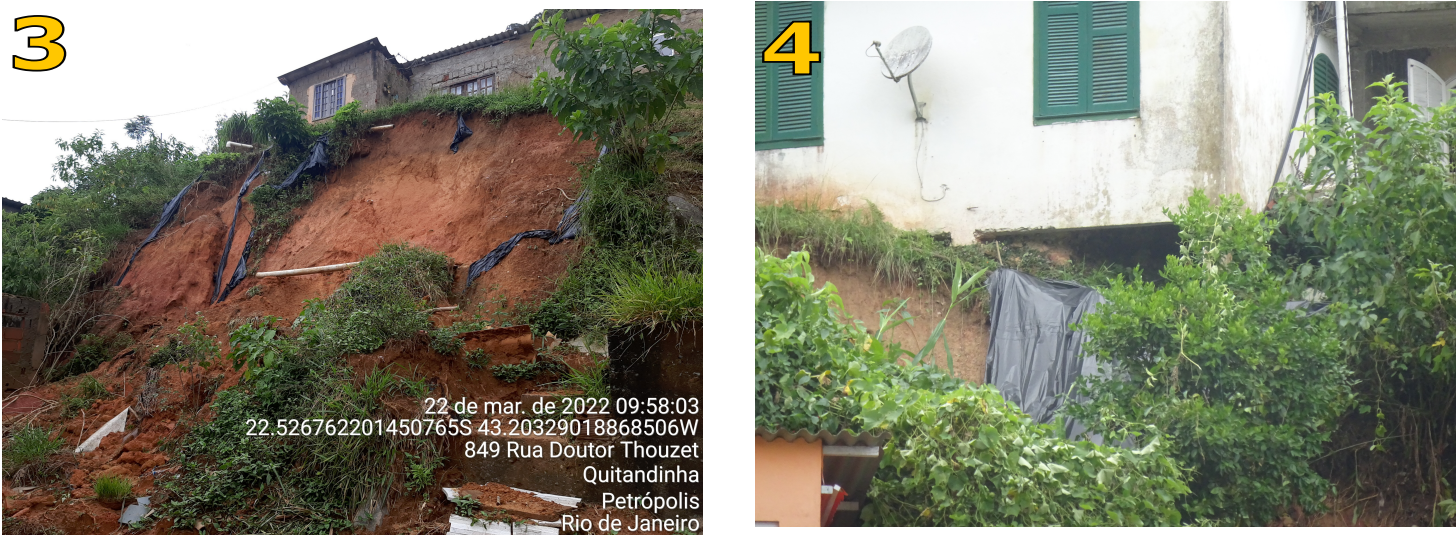
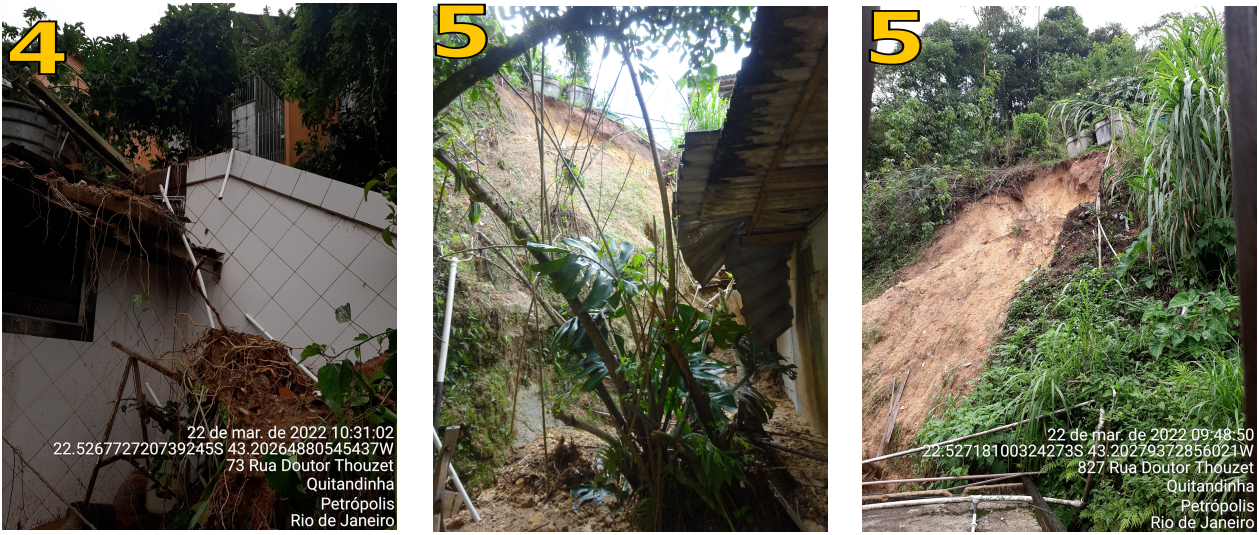
Cicatriz de deslizamento
-

Delimitação da área de risco remanescente
-

Alcance do deslizamento
