### ATENDIMENTOS EMERGENCIAIS EM PETRÓPOLIS MARÇO DE 2022

Deslizamentos na Rua Osvero Carmo Vilaça - Alto da Serra  
na altura da casa nº 616

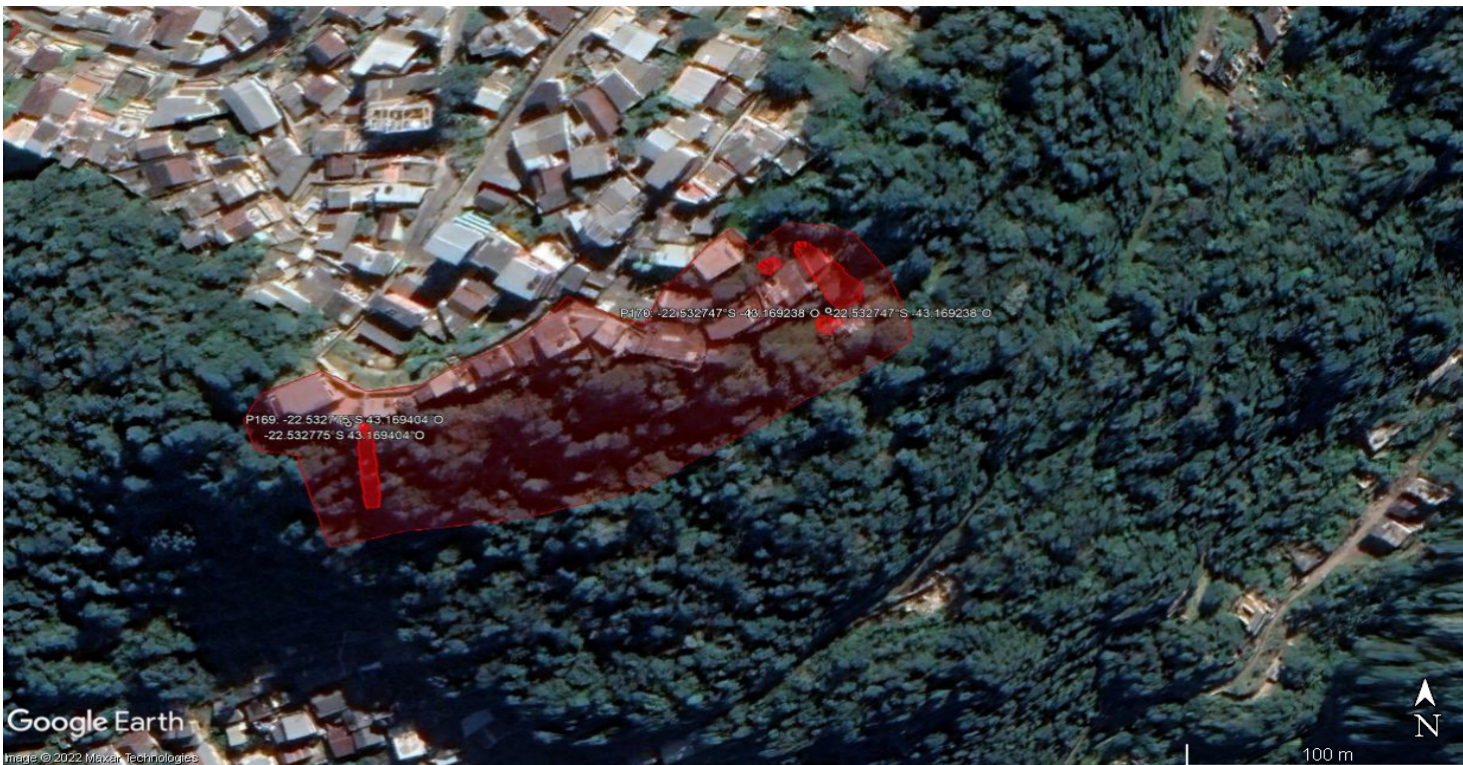
Revisita da localidade analisada no dia 03 de março. Na ocasião foi observado que havia um deslizamento planar com aprox. 4 metros de extensão e com distancia de 1 metro da residencia, onde foram observados trincas no solo e evidencias de erosão, além do acumulo de lixo. A área vistoriada estava interditada desde o ocorrido em 2013 e foi orientado os moradores a não permanecerem no local devido ao alto risco de deslizamentos. A ocorrência do movimento planar ocorrida no dia 20 de março causou duas vítimas fatais.

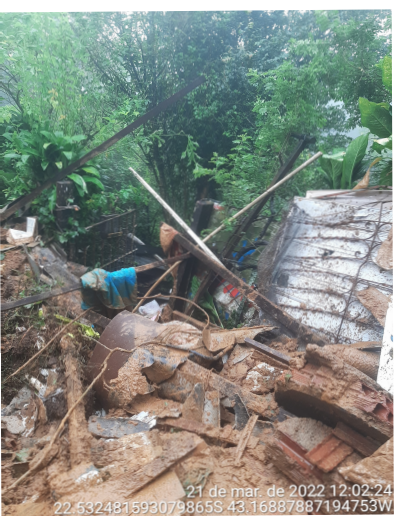
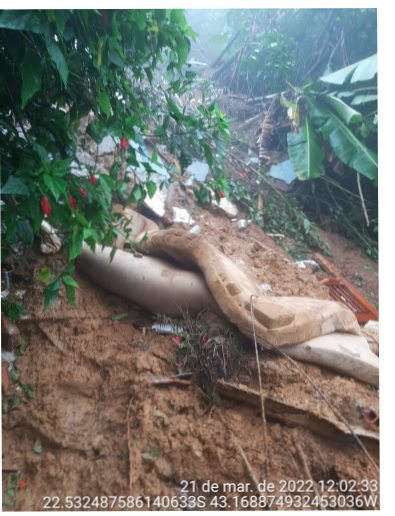
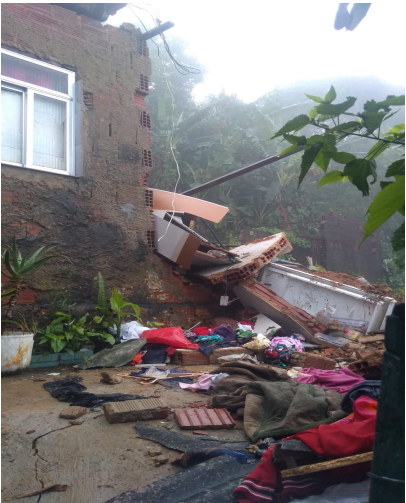
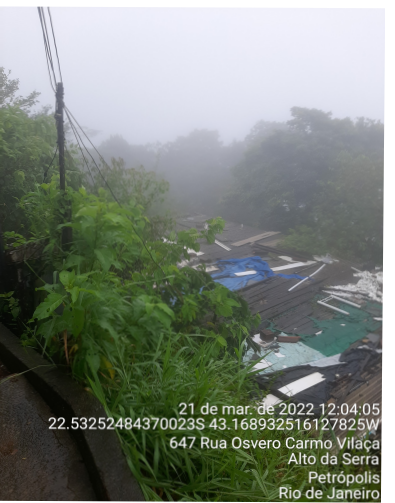
Cicatriz de deslizamento

Delimitação da área de risco para interdição e evacuação imediata

Alcance do deslizamento
