# ATENDIMENTOS EMERGENCIAIS NA COSTA VERDE

ANGRA DOS REIS

## Setorização de Risco em Monsuaba - SR-05

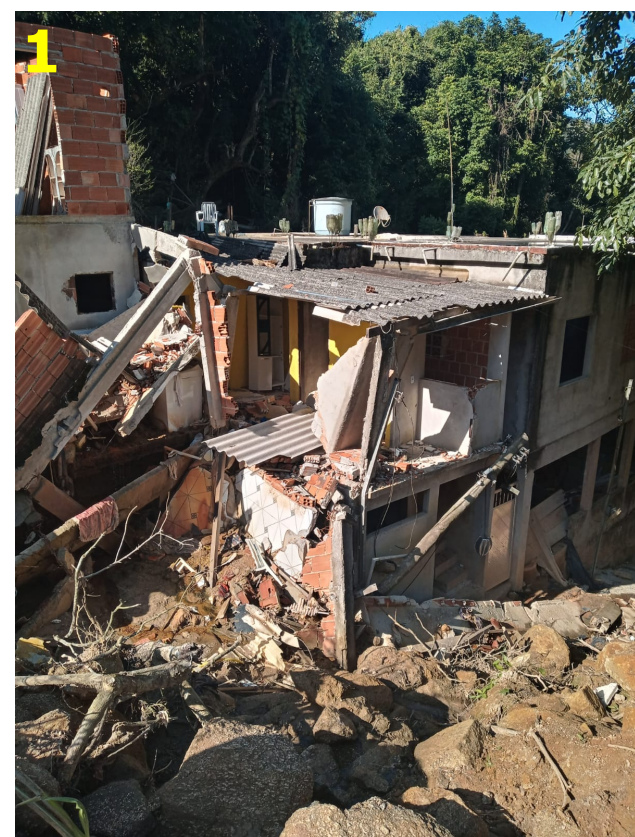
Nas chuvas de abril de 2022 foi deflagrado um deslizamento de solo residual e rocha que iniciou à montante da BR 101 e mobilizou material à jusante da mesma atingindo várias edificações (figura 1), porém sem registro de óbitos ou feridos.

Em segunda vistoria realizada no dia 30 de junho de 2022, foi possível observar que o material deslocado não avançou, porém devido o fluxo do material que foi mobilizado, ocasionou o redirecionamento da drenagem.

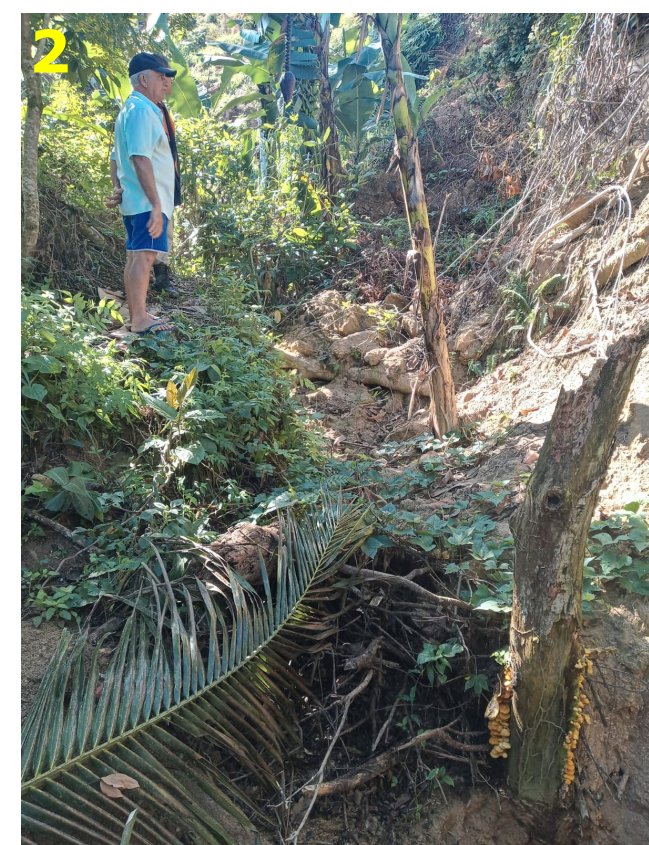
**R4** - As edificações que se enquadram nesta classificação estão muito próximas de onde o material mobilizado cessou, e também foi analisada a encosta lateral onde a mesma possui 10 cicatrizes de deslizamento com inclinação superior a 55°, estas apresentam uma configuração preferencial do direcionamento do material para as residências, e em casos de avanço do processo estas ficarão comprometidas. Nos fundos das edificações há uma drenagem natural para onde o material descolado de 3 cicatrizes, mais à montante, se depositou (figura 2).

**R3** - A área em que se inserem estas edificações apresentam características que configuram Risco Alto, principalmente pela proximidade com as cicatrizes que podem evoluir e estão próximas a uma drenagem natural. Recomenda-se o monitoramento do processo.
