# ATENDIMENTOS EMERGENCIAIS NA COSTA VERDE

ANGRA DOS REIS

## Setorização de Risco no Condomínio

### Praia do Sol em Monsuaba - SR-01

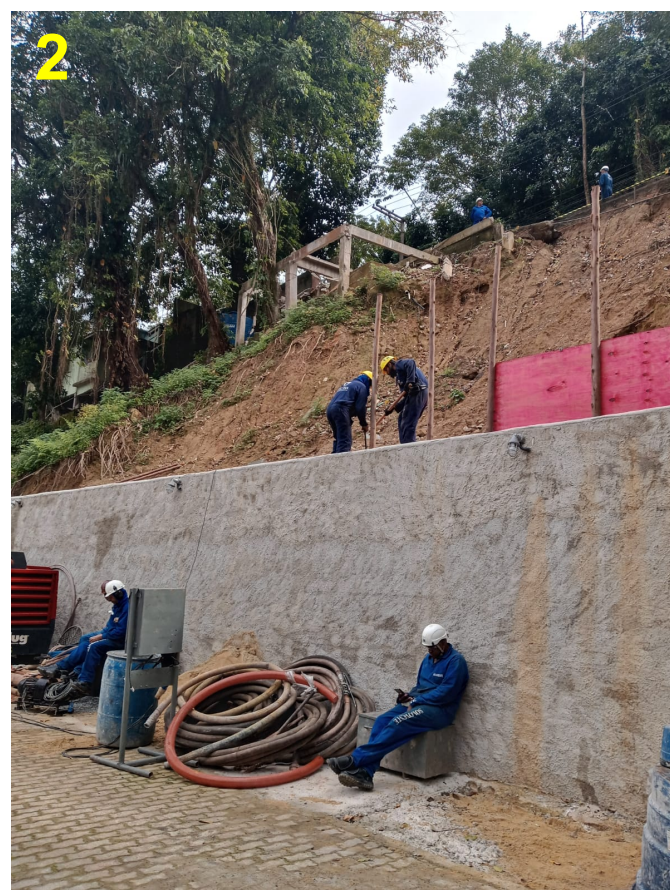
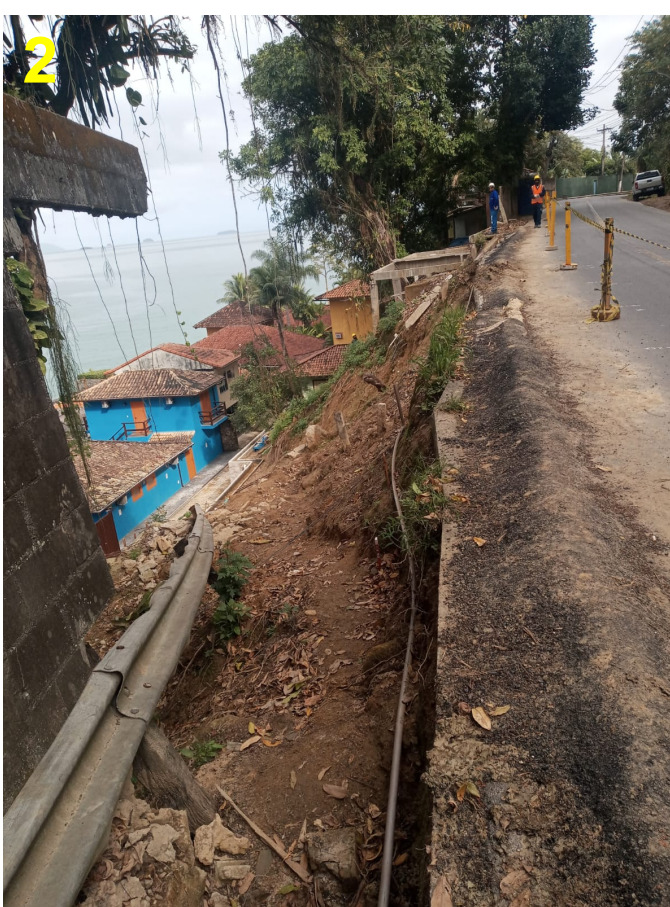
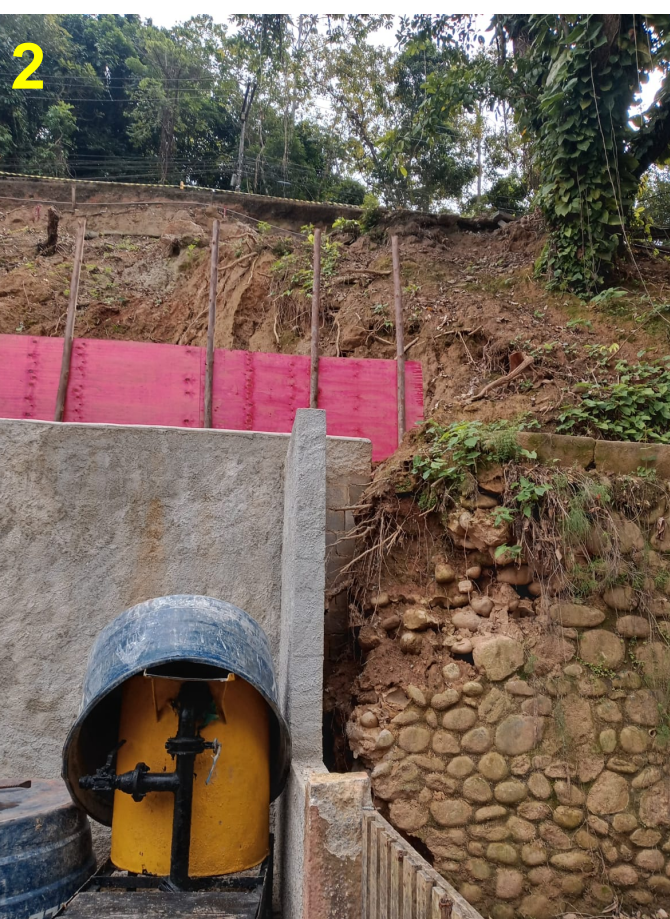
Nas chuvas de abril de 2022 foram deflagrados 2 deslizamentos à montante e à jusante da avenida Bertholdo da Silva Jordão e seguiu em direção ao Condomínio Praia do Sol onde uma edificação foi atingida, porém sem vítimas.

Em segunda vistoria realizada no dia 30 de junho de 2022 foi possível observar obras para estabilizar o talude onde está a 2ª cicatriz. A obra está na fase inicial com a construção de um muro iniciado dentro do condomínio. Não foi observado sistema de drenagem até o momento e nenhuma obra na 1ª cicatriz à montante da Avenida.

**R3** - 2 edificações se enquadram nesta classificação de Risco Alto, pois apresentam evidências de instabilidade devido a proximidade com o talude, pois o material mobilizado pelo deslizamento atingiu o muro de uma edificação, já sendo este reconstruído. Recomenda-se o monitoramento até o final das obras, pois em casos de novas chuvas, o direcionamento do material apresenta uma configuração preferencial em direção a estas duas edificações.

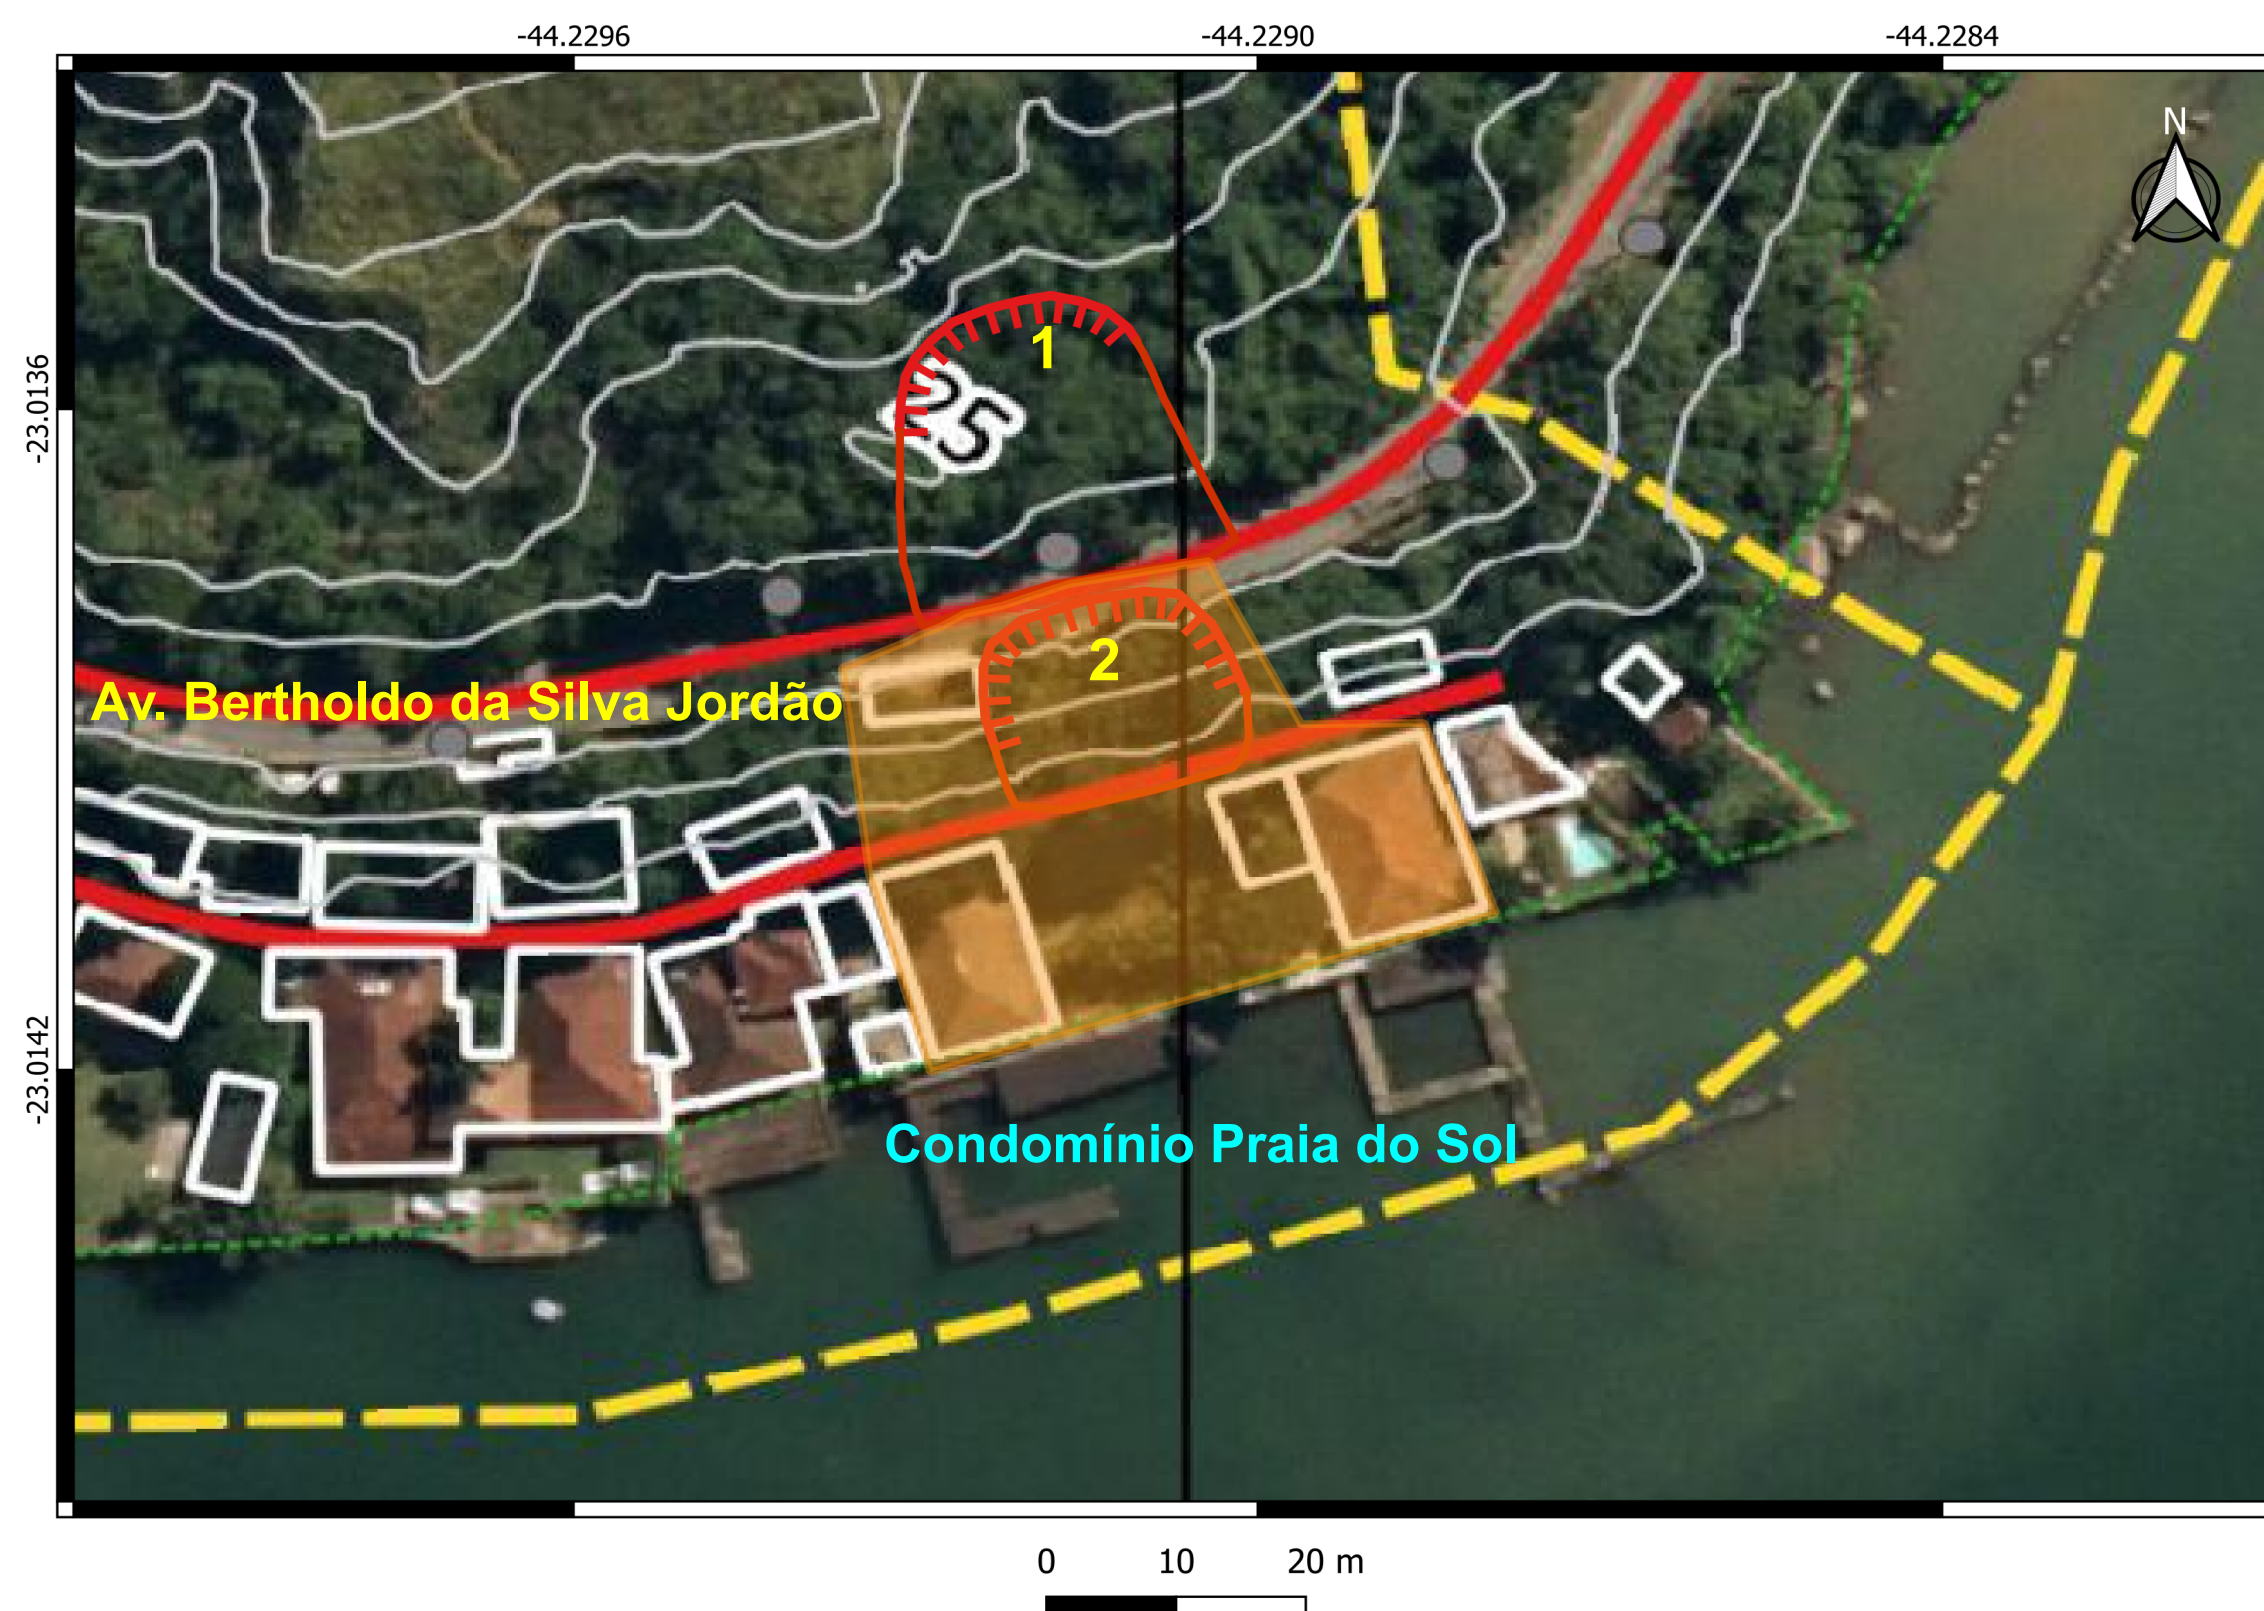
Área de Risco Alto (R3)

Cicatriz do Deslizamento
