# ATENDIMENTOS EMERGENCIAIS NA COSTA VERDE

JULHO DE 2022

ANGRA DOS REIS

## Setorização de Risco

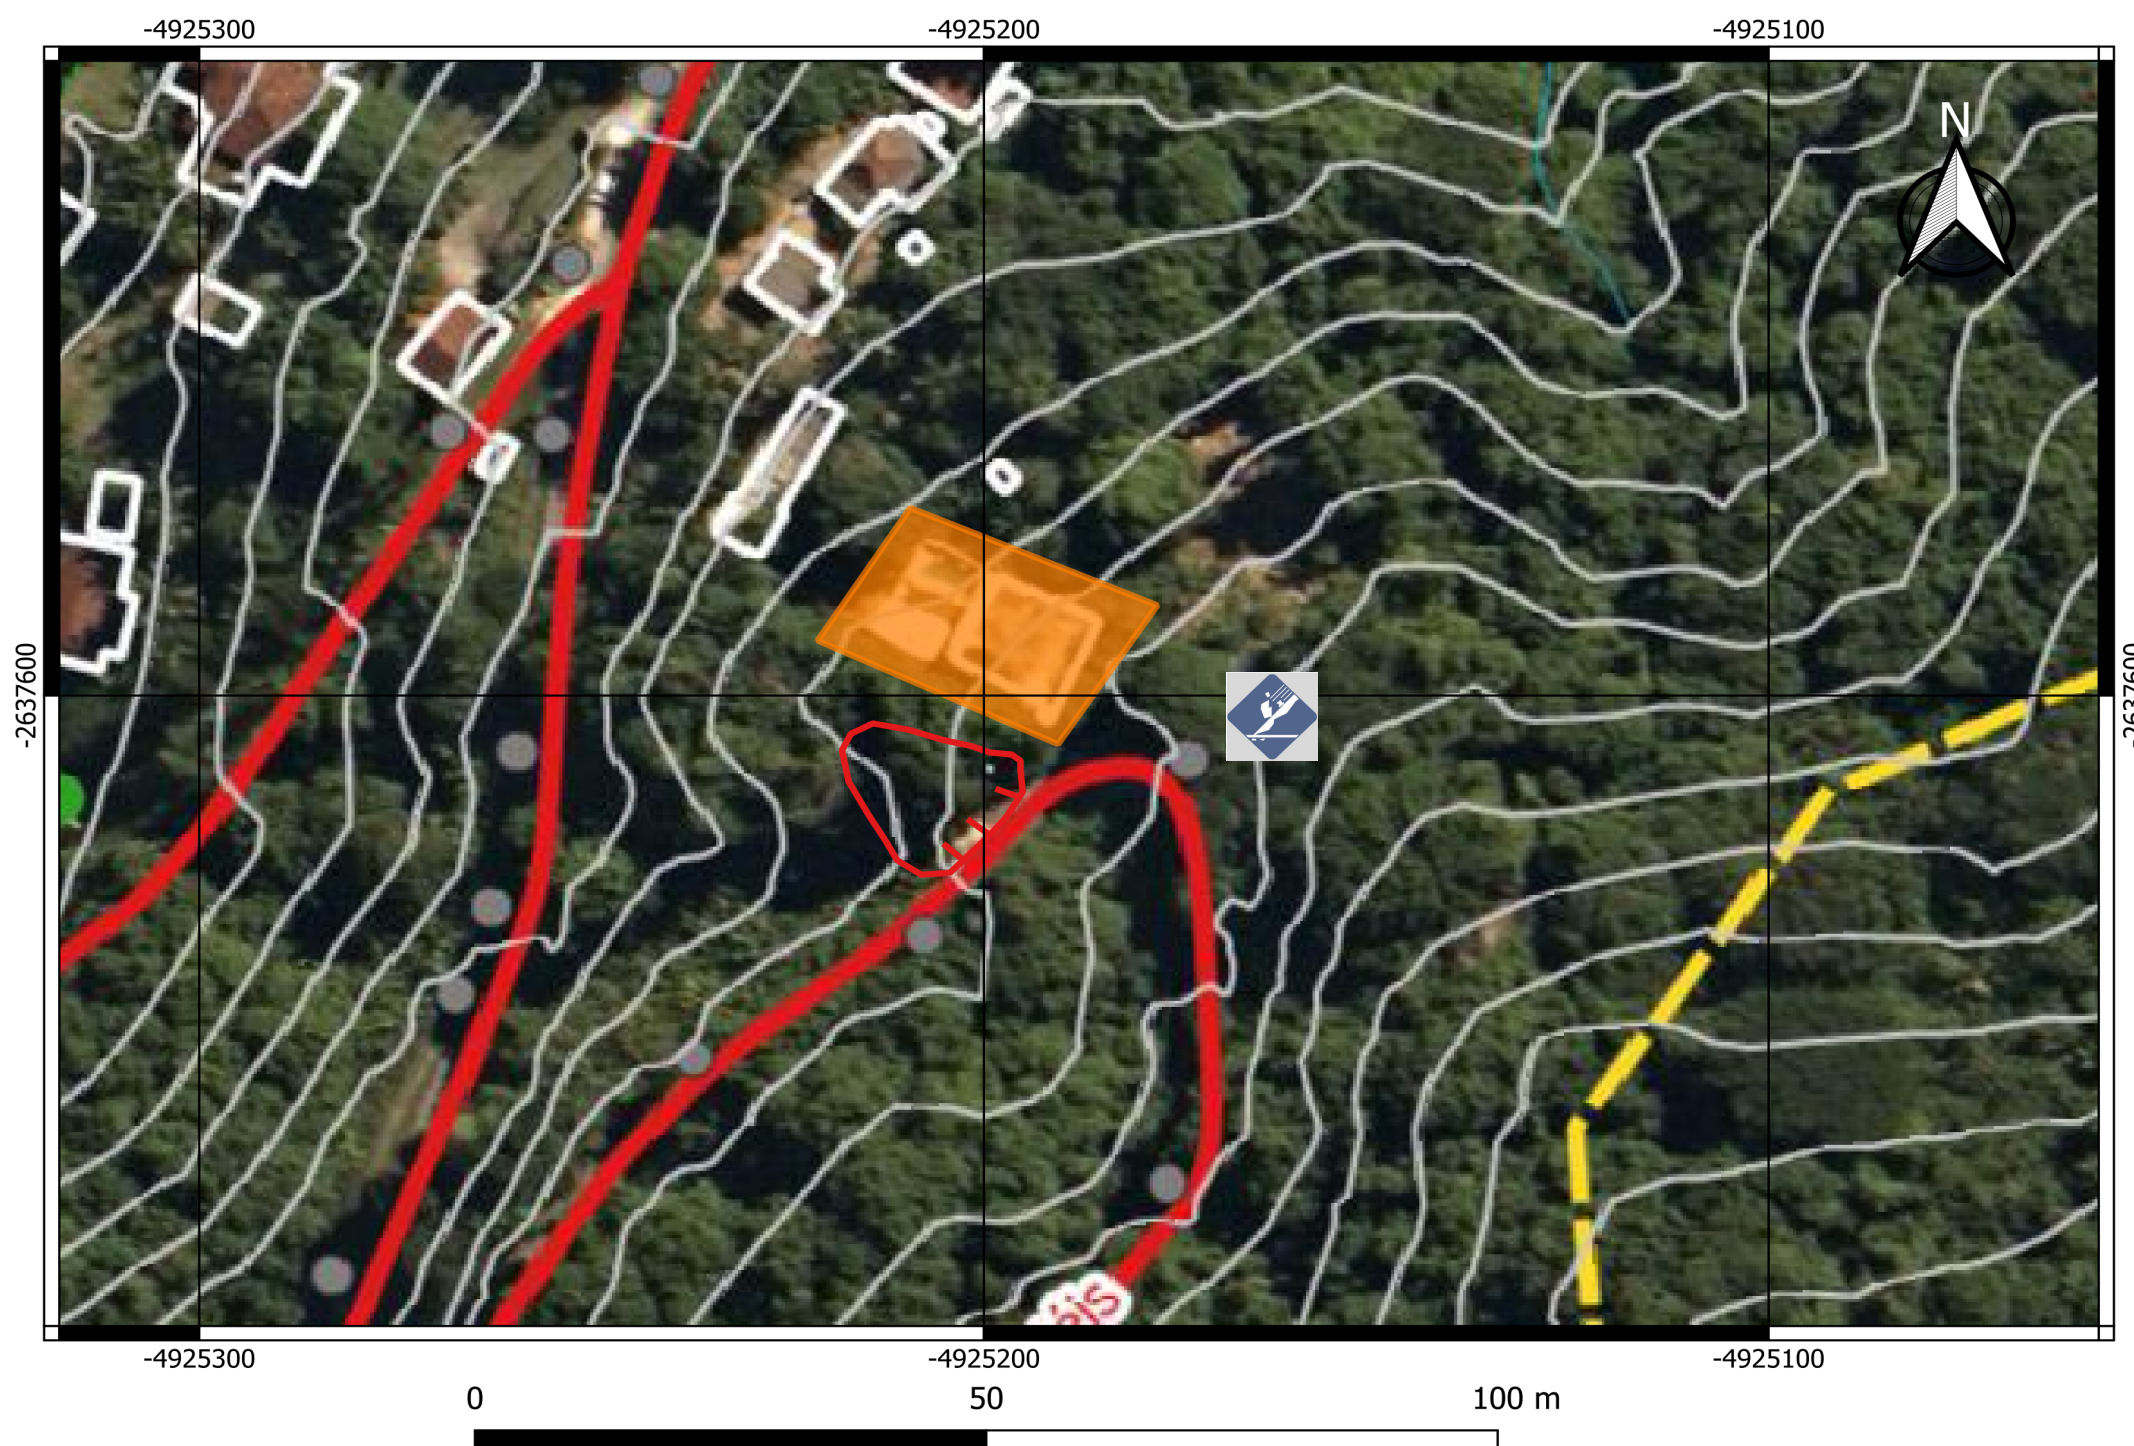
Em vistoria realizada no dia 06 de julho de 2022 foi observado um deslizamento planar deflagrado próximo da Pousada Recanto Ponta Verde, situada na Avenida Antonio Bertholdo da Silva Jordão, em Ponta Leste.

O processo consistiu na ocorrência de um fluxo preferencial de enxurrada a montante, oriundo das vertentes. Segundo o dono do empreendimento, em virtude de obras de uma empresa atuante no local, alguns blocos rochosos de dimensões decimétricas e métricas se deslocaram para montante da pousada. Esse deslocamento interditou parte da rua de acesso ao local, tendo sido realizadas obras de alargamento da via, sem remover o bloco rochoso de maior tamanho. Este, desviou o caminho natural da drenagem, que agora cria um fluxo avolumado e acelerado pela declividade e asfaltamento. Esse processo ocasionou a erosão da encosta e abertura de um vale para a passagem da drenagem desviada.

R3 - A área em que se insere o empreendimento possui classificação de Risco Alto, pois está localizada no caminho da drenagem alterada pelos deslizamentos de abril e pela queda de blocos rochosos das encostas a montante, sendo recomendado o monitoramento da evolução do processo, pois eles podem ser potencializados em casos de fortes chuvas.

Área de Risco Alto (R3)

Cicatriz do Deslizamento

Queda de Blocos
