**Setorização de Risco  
RUA FRANCISCO CESÁREO ALVIM  
MONSUABA (SR-04)**

Os técnicos do DRM-RJ/Thalweg realizaram no dia 05/04/22 em caráter emergencial na Rua Francisco Cesáreo Alvim em Monsuaba, uma vistoria para avaliar a deflagração da movimentação de massa em decorrência das chuvas de abril de 2022, que culminou no óbito de 11 pessoas. Nesse primeiro momento foi delimitado as áreas da encosta mais susceptíveis a serem atingidas em caso de novos eventos chuvosos.

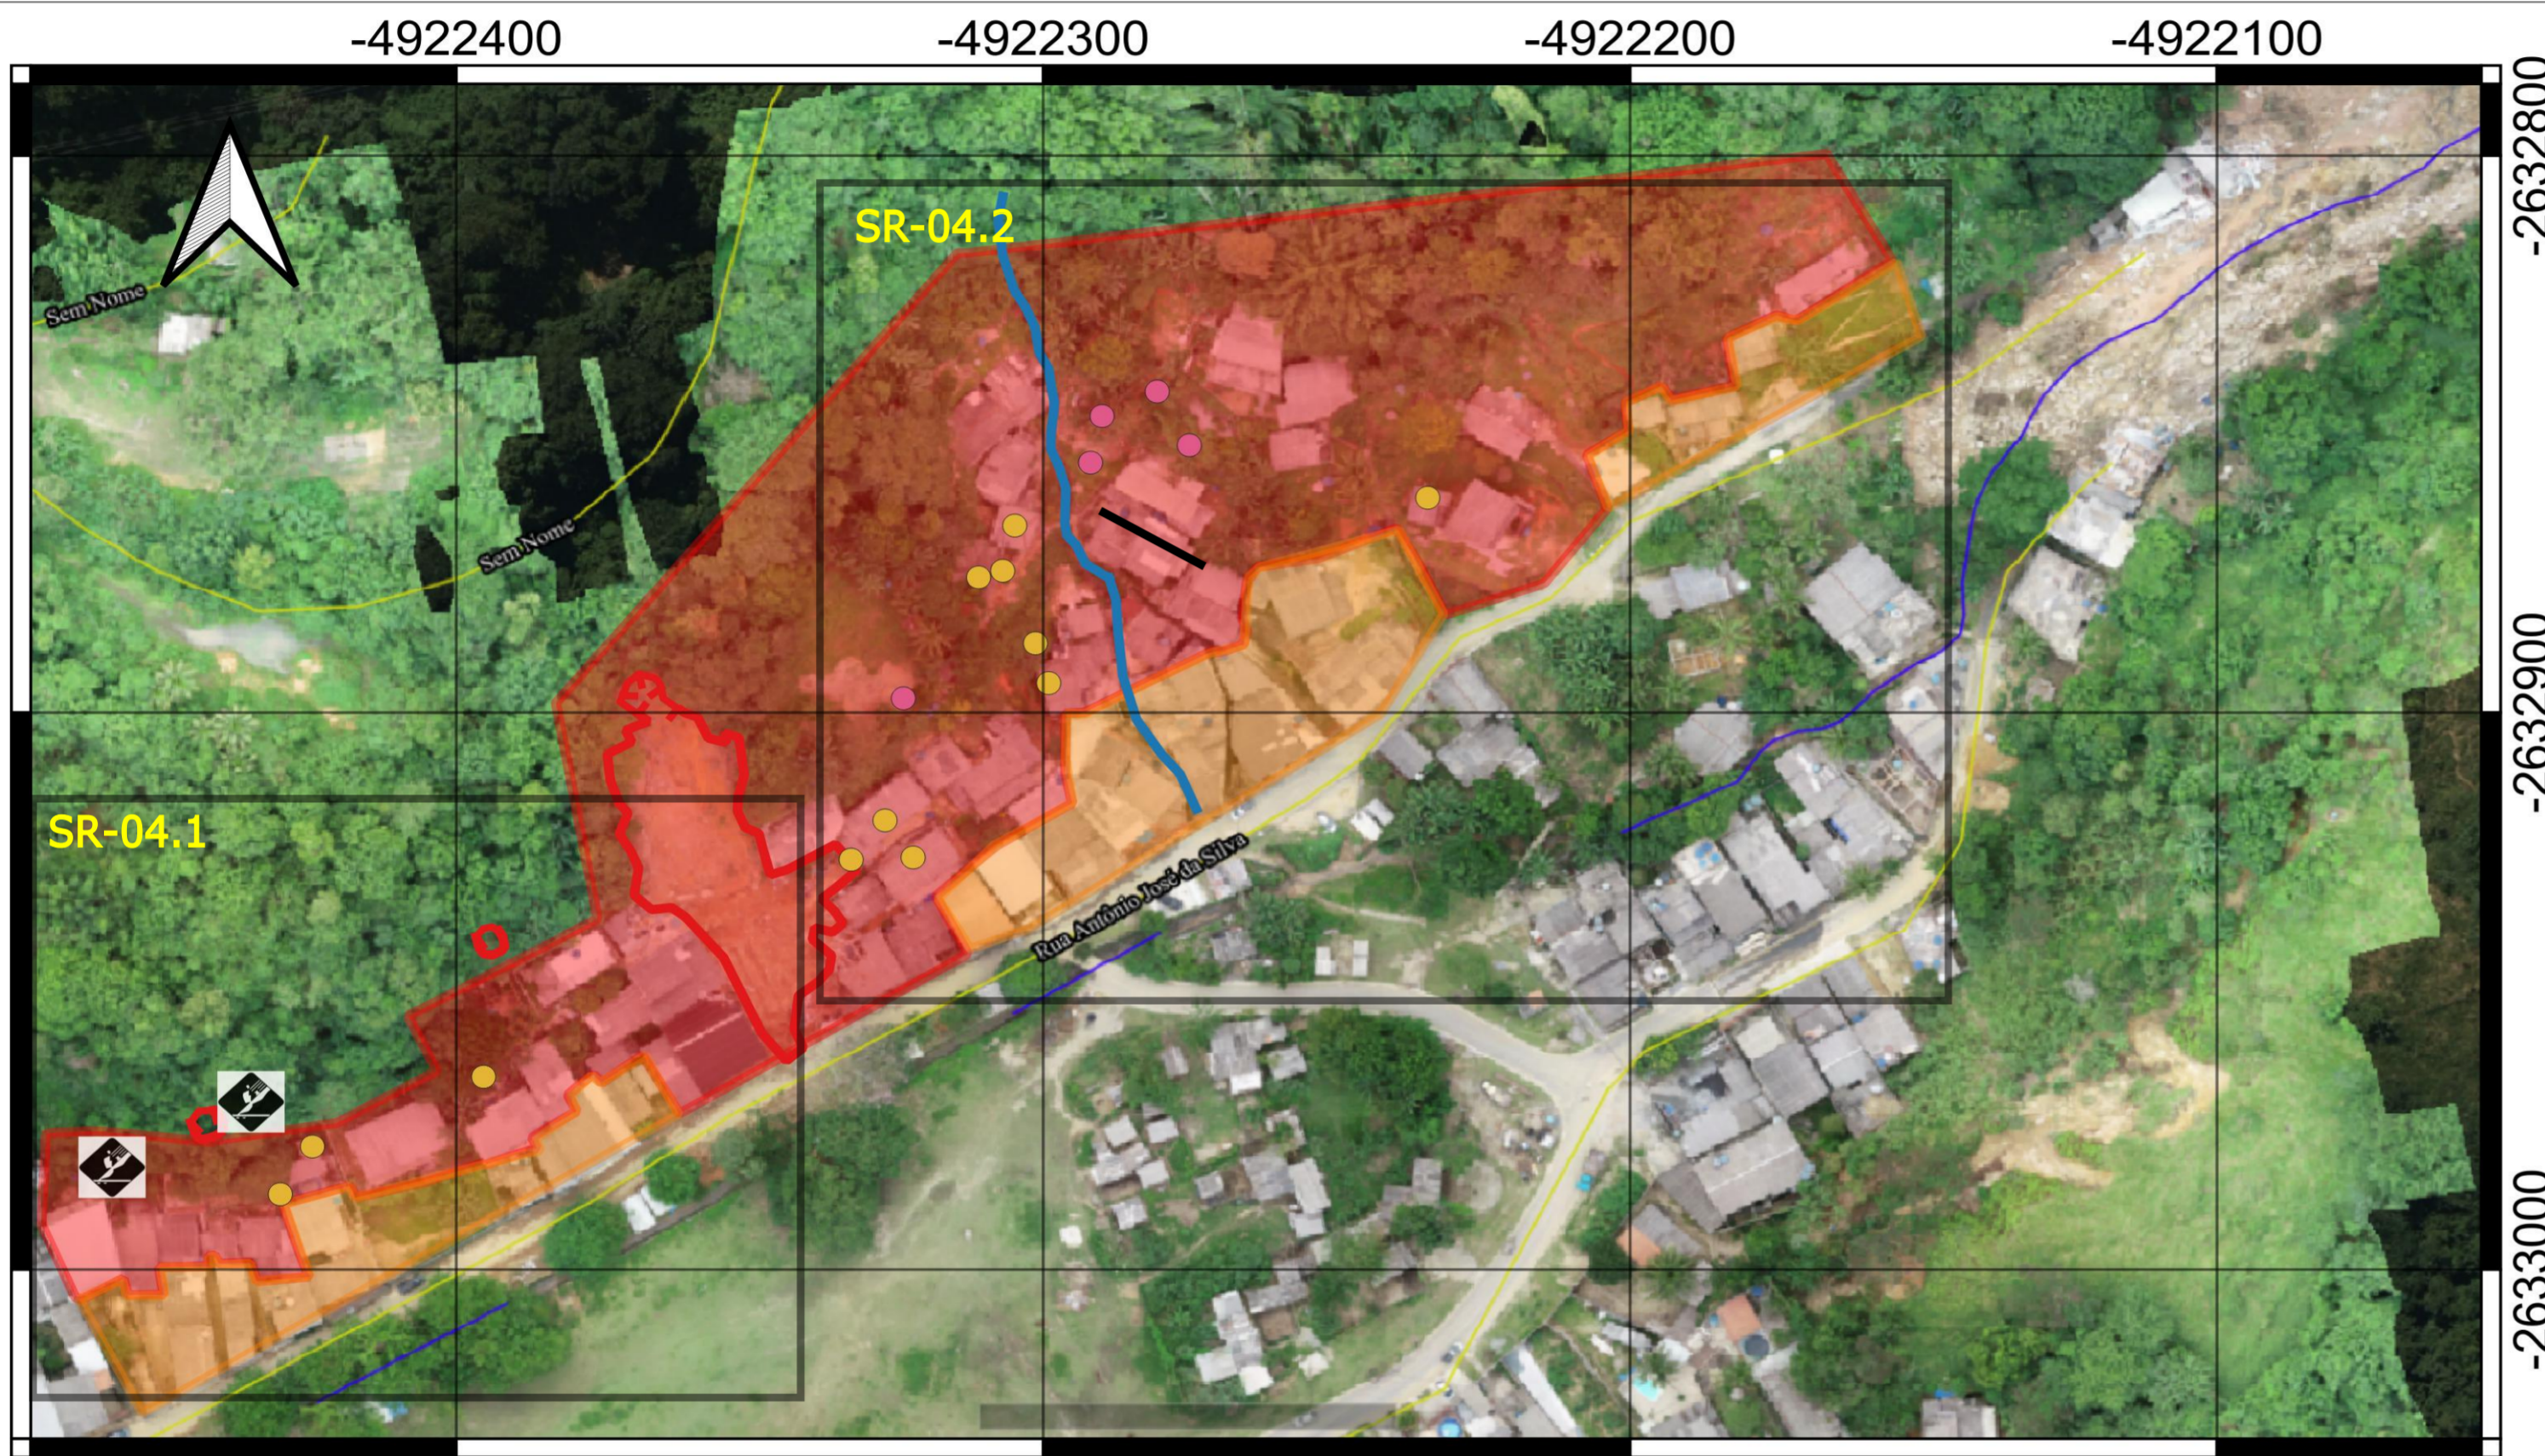
No dia 21 e 22/06/22 foi realizado o trabalho de revisita pela equipe técnica do DRM-RJ/Thalweg aos locais afetados pelos deslizamentos indicados pelos polígonos de risco remanescente. O procedimento permite uma análise mais detalhada da área e das construções ao longo da encosta e sendo identificadas feições e indicadores geológicos para enquadramento em risco Muito Alto (R4) e Alto (R3).
