## **RELATÓRIO DE FISCALIZAÇÃO AGENERSA/CASAN Nº 177/2024**

| <b>Processo:</b> | SEI-480002/001551/2024 | <b>Data:</b> | 17/07/2024 |
| <b>Local Fiscalizado:</b> | Estr. Rio São Paulo, KM 32 - Jardim Guandu - Nova Iguaçu - RJ | | |
| <b>Objetivo da Fiscalização:</b> | Verificar Operação dos equipamentos - padrões aceitáveis | | |

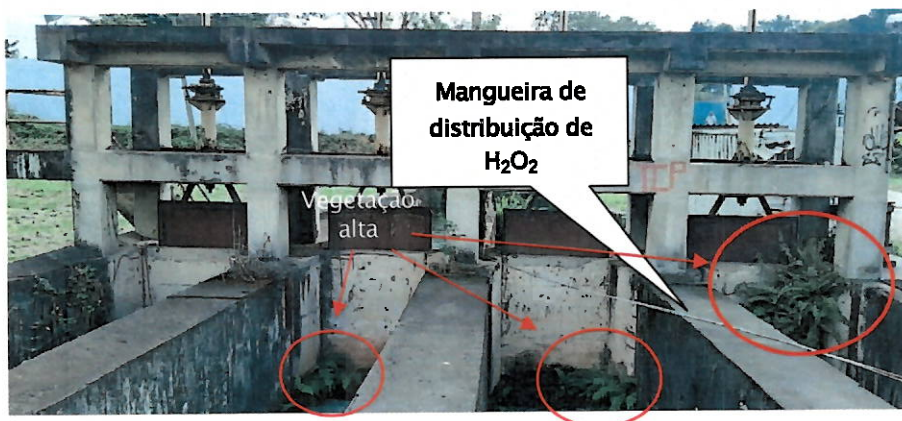
A água bruta chega aos desarenadores por meio dos dois túneis da captação, onde se ramificam em 6 canais. Nos desarenadores ocorre a sedimentação das partículas mais pesadas (areia) contida na água bruta e também é adicionado peróxido de hidrogênio. As estruturas de concreto dos desarenadores estão bastante deterioradas, com ferragens expostas e muitas trincas, não possuem guarda-corpo de proteção e é notável a presença de vegetação alta em locais inapropriados, sugerindo falta de manutenção.

Foto 22 – Desarenadores com visualização da mangueira de distribuição de  $H_2O_2$  e vegetação alta

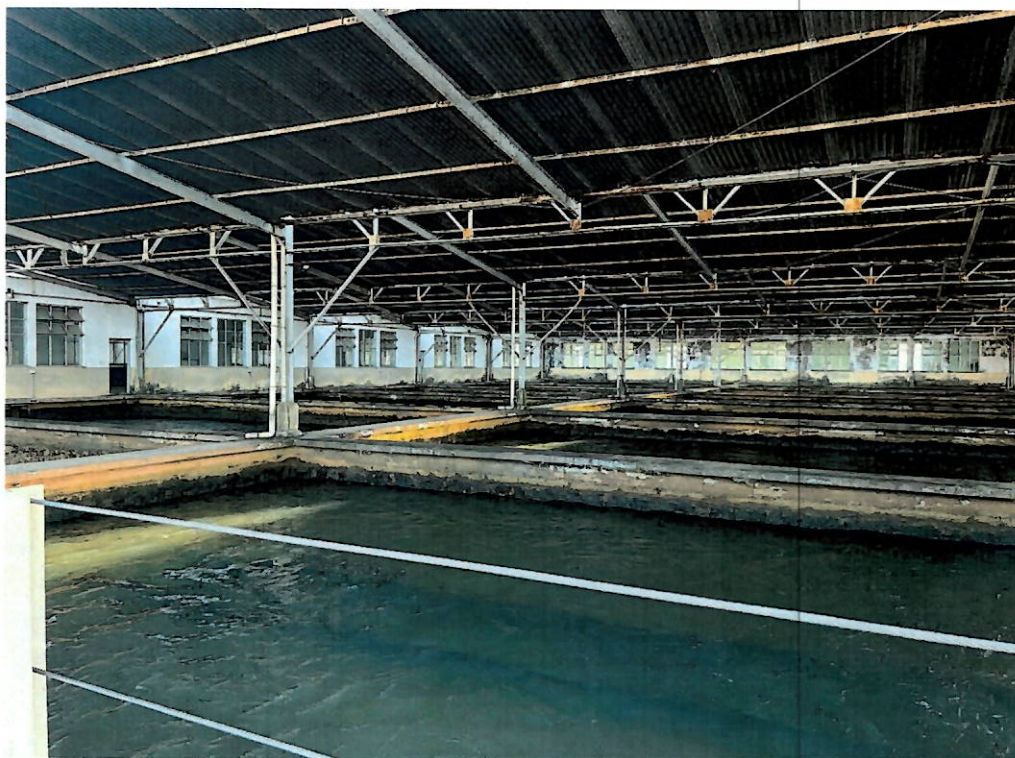
Foto 50 – Galeria de filtros da VETA.

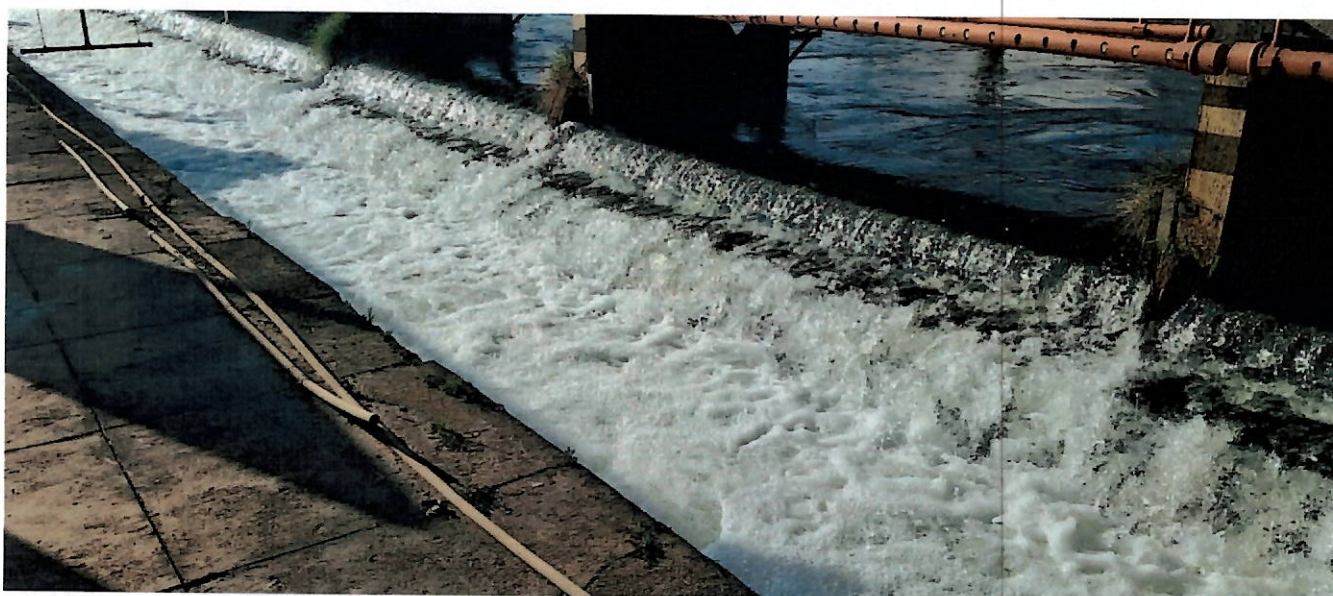
Foto 56 – Vertedouro para mistura rápida na NETA.
