## **RELATÓRIO DE FISCALIZAÇÃO AGENERSA/CASAN Nº 215/2024**

| <b>Local Fiscalizado:</b> | Rua Leopoldina Neves Pinheiro, 100, Morro do Santana, - Macaé – RJ (ETA Macaé) | | |
| <b>Objetivo da Fiscalização:</b> | Verificar Operação dos equipamentos - padrões aceitáveis | | |

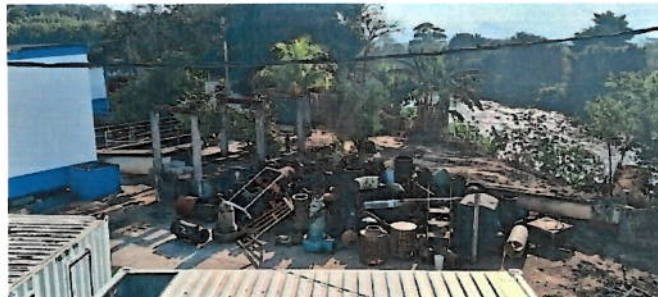
Foto 28: Área com resíduos acumulados que precisam ser organizados e descartados.

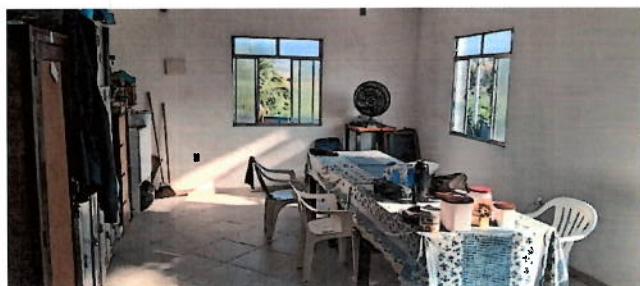
Foto 29: Copa dos funcionários. Recomenda-se que essa e outras salas administrativas sejam refrigeradas para melhorar a salubridade do ambiente utilizado pelos operadores.

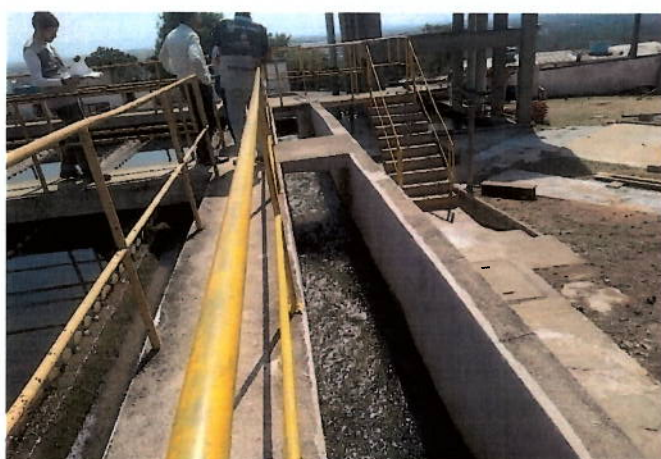
Foto 50: Canal de água decantada da NETA.

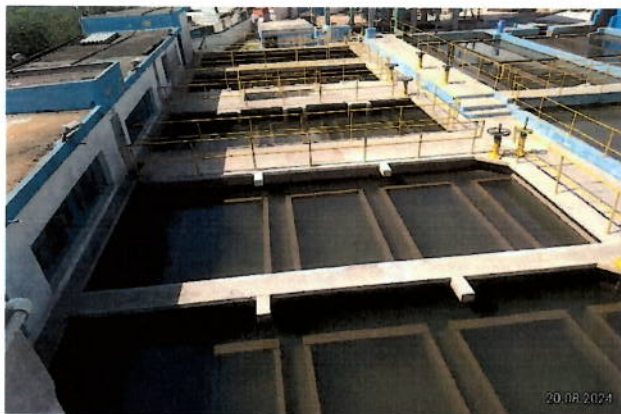
Foto 54: Vista superior dos filtros 1 a 5.  
Filtro 1 em primeiro plano.

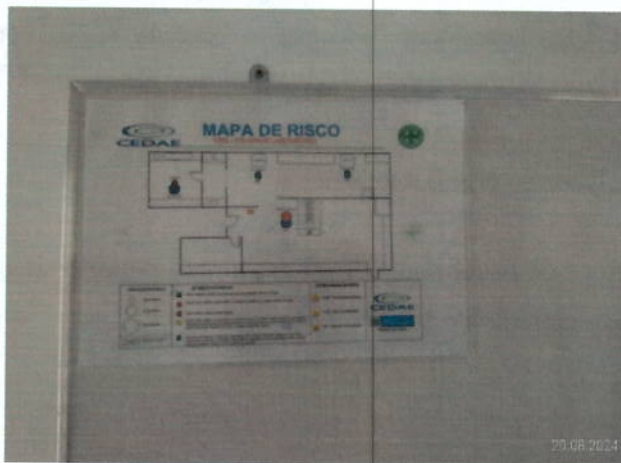
Foto 99: Laboratório principal – mapa de risco.

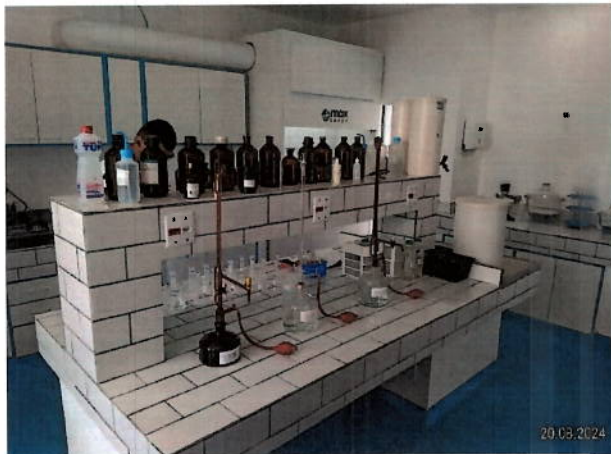
Foto 100: Laboratório principal – bancada central.

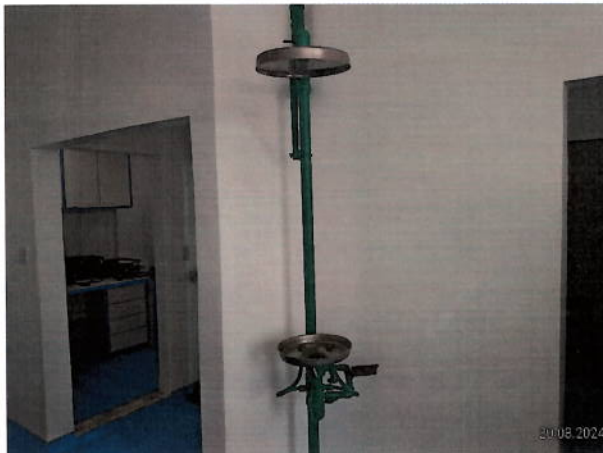
Foto 101: Laboratório principal – Chuveiro lava olhos.

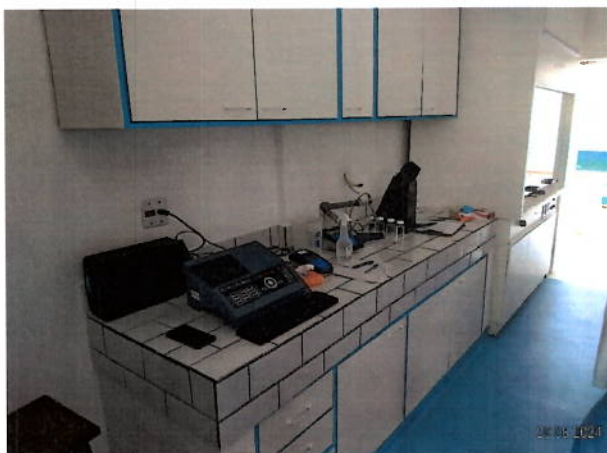
Foto 102: Laboratório principal – bancada e estufa.

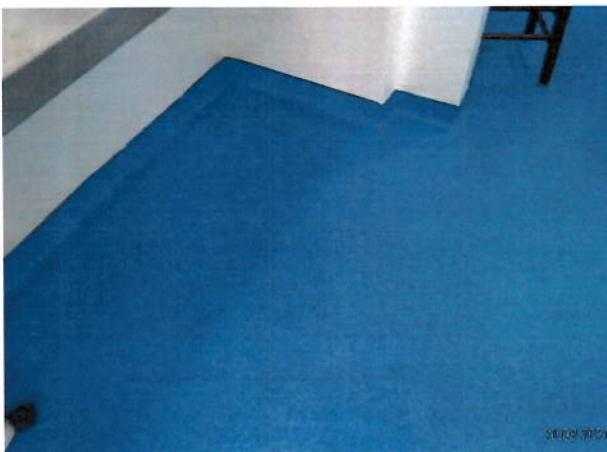
Foto 103: Laboratório principal – piso com cantos arredondados.
